## **IMPORTANCIA DE LAS REVISIONES PERIÓDICAS PARA GARANTIZAR LA SEGURIDAD EN PUENTES COLGANTES**

### **RESUMEN**

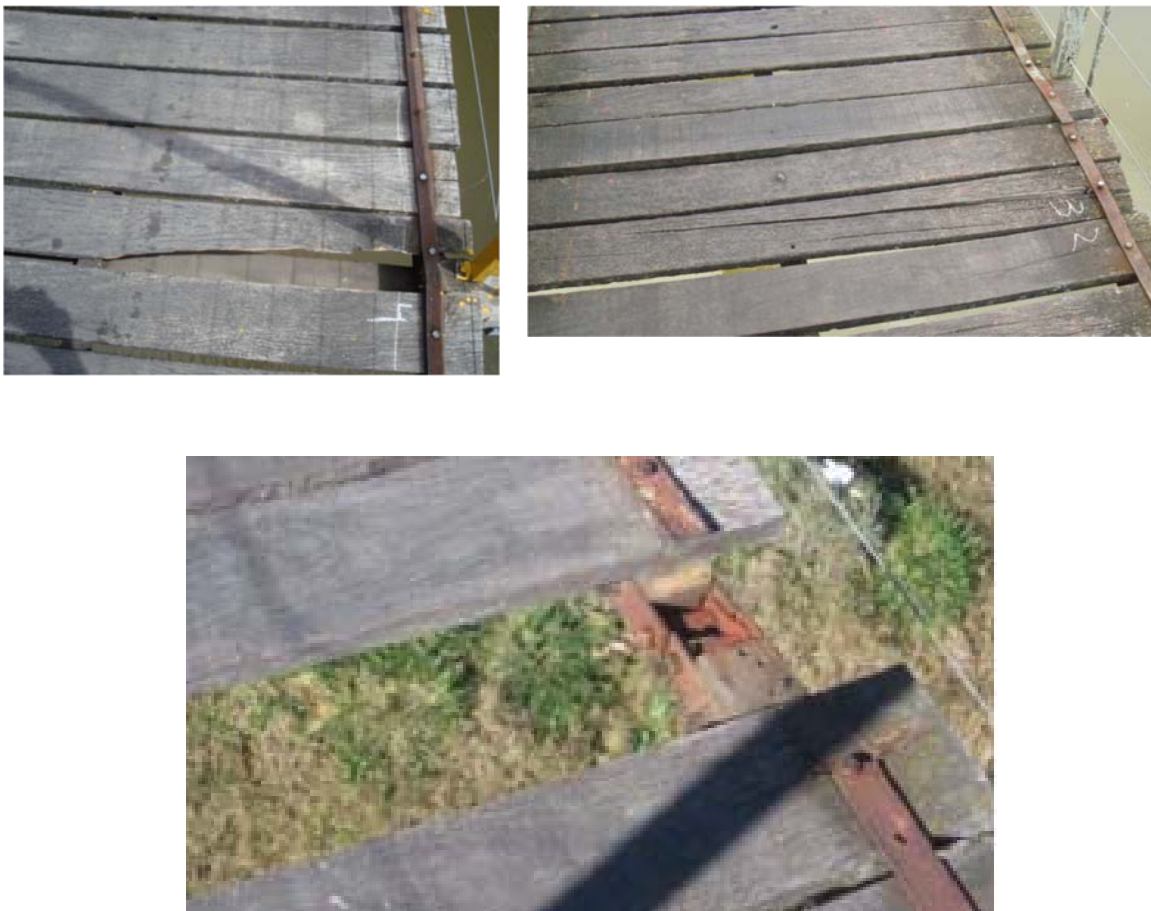
*Figura 3. Daños y falta de tablas*

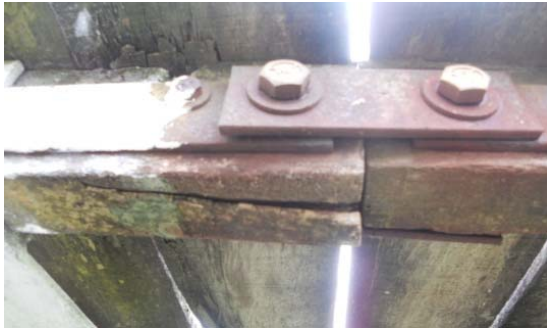
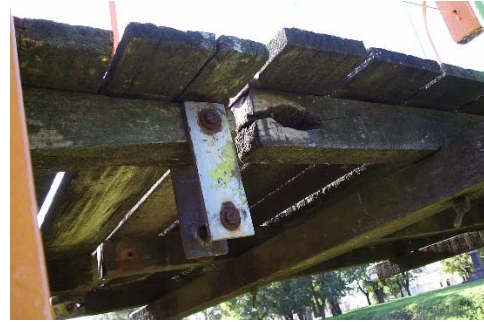
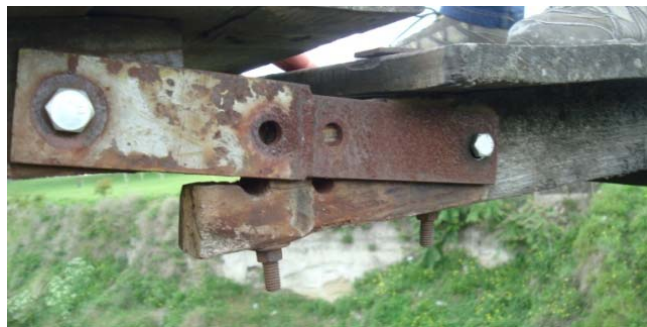
*Figura 4: Roturas en zona de articulación*

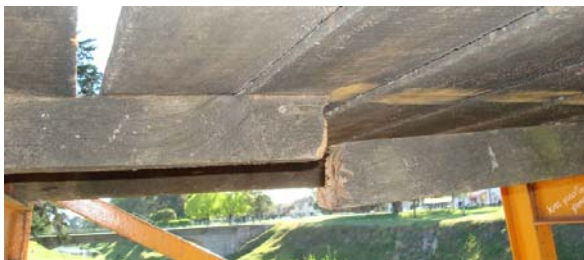
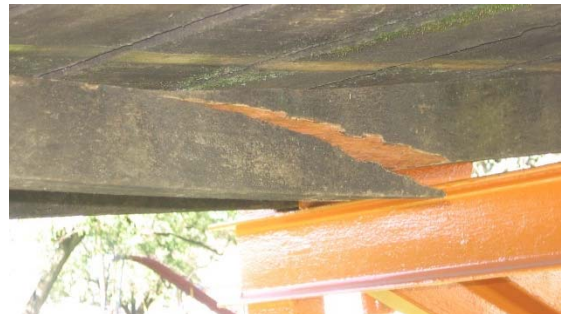
*Figura 5: Rotura de larguero*

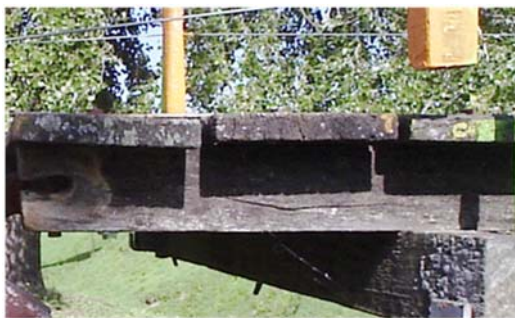
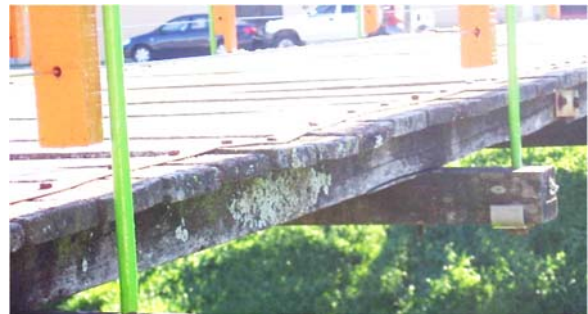
*Figura 6: Fisuras longitudinales*

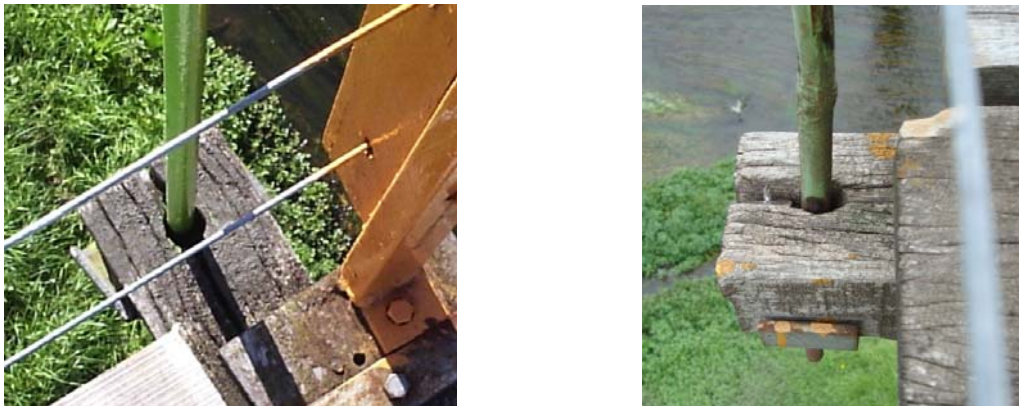
*Figura 7: Deterioros en la unión de la péndola con la vigueta*

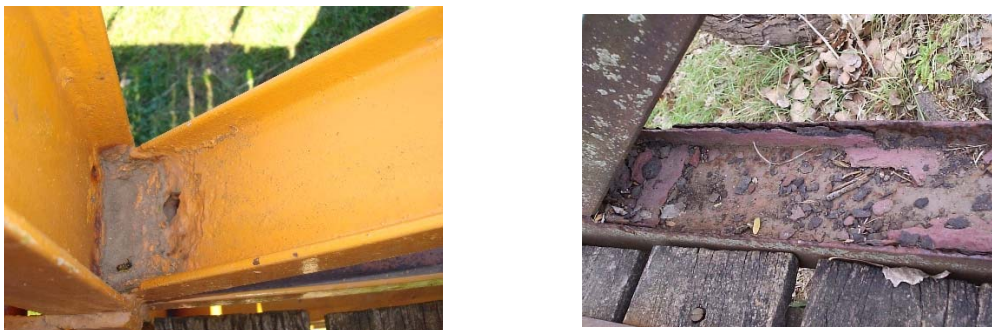
*Figura 8: Zona de encuentro de dos perfiles y corrosión en perfil a nivel del tablero*

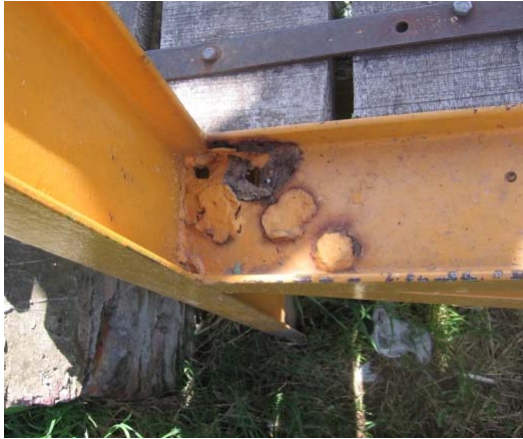
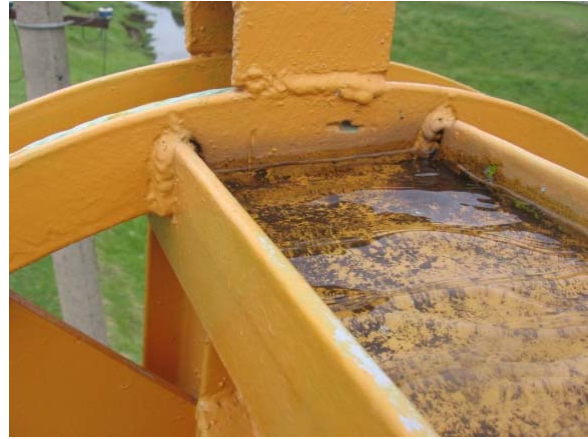
*Figura 9: Inicio de corrosión y acumulación de agua en perfiles horizontales*

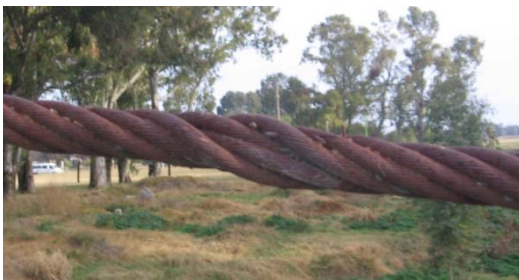
*Figura 10: Alteración del cable*

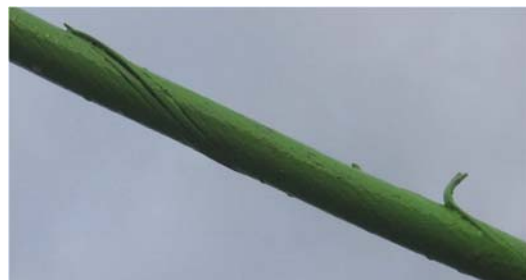
*Figura 11: Corte de alambre del cable*

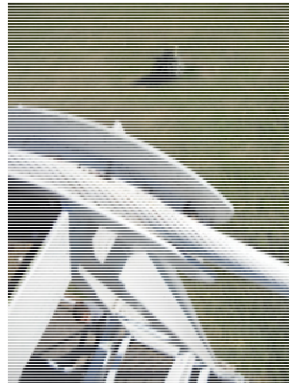
*Figura 12: Apoyo del cable sobre la torre*

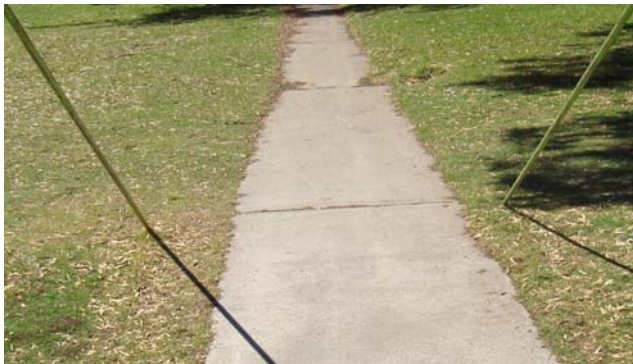
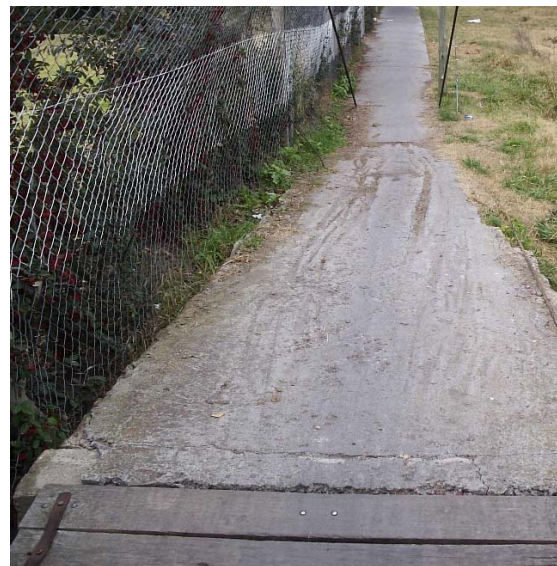
*Figura 13: Anclajes del cable al suelo*

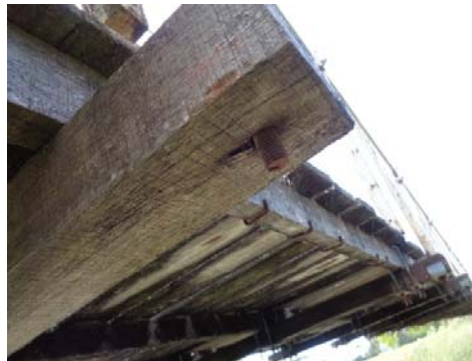
*Figura 14: Pérdida de medio de unión a la vigueta*

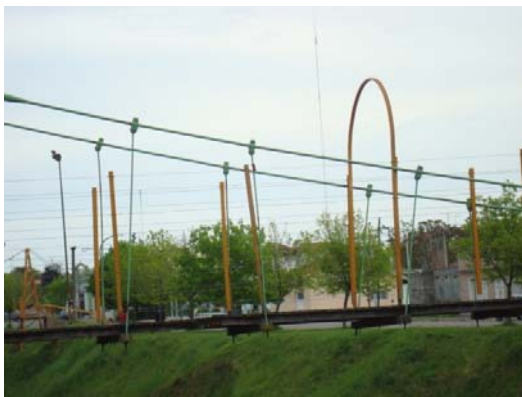
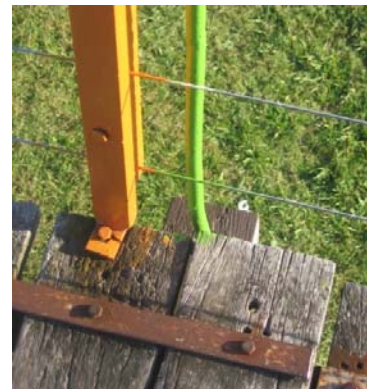
*Figura 15: Péndolas inclinadas y dobladas*

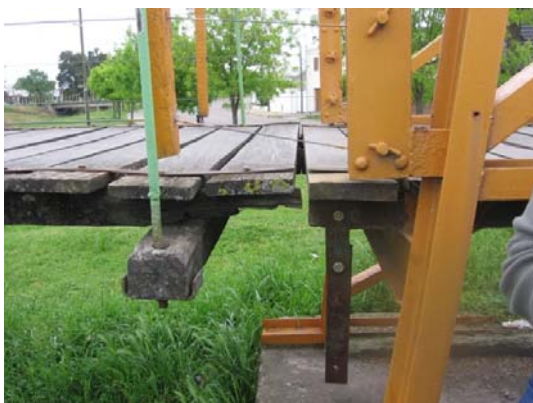
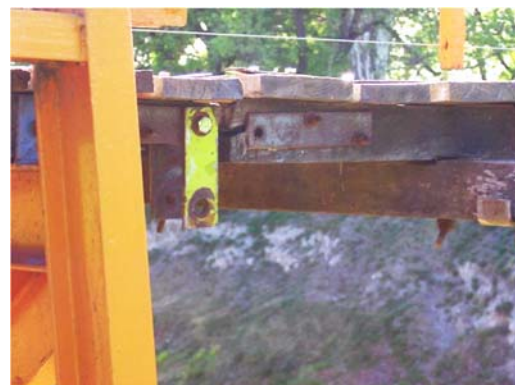
*Figura 16: Pérdida de la articulación*
