DOS CASOS DE PATOLOGÍAS DE LAS FUNDACIONES

Abbona, Pablo; Abbona Giménez, Gustavo
Ingenieros civiles
arrting@gmail.com

Caso 1 – Ciudad de Córdoba

Caso 2 Ciudad de Villa Carlos Paz

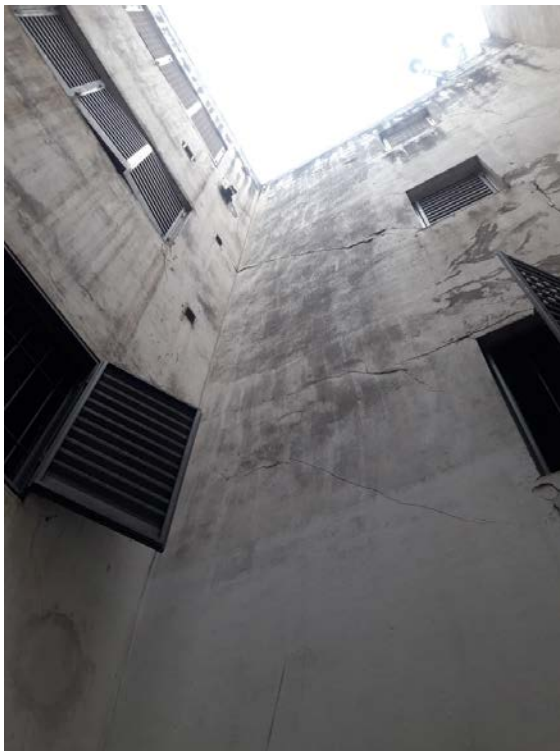
Figura N°1: se observan fisuras diagonales en el muro interior.

Las fisuras observadas son típicas de asentamientos y deformaciones diferenciales, producidos en columnas del edificio.

La solución de fundación adoptada es inadecuada e incompatible con el perfil de suelos hallado, lo cual produjo asentamientos diferenciales en el edificio que se reflejan en el cuadro fisurativo relevado.

La solución recomendada fue submurar el edificio mediante la utilización de pilotes excavados y hormigonados in situ o micro pilotes que atravesen la base de la fundación, apoyados sobre en el estrato de arena encontrado a partir de los -7,00 metros de profundidad aproximadamente. Este estrato, por sus características presenta mejor comportamiento adecuado para soportar las cargas de la estructura, con deformaciones compatibles con la misma.

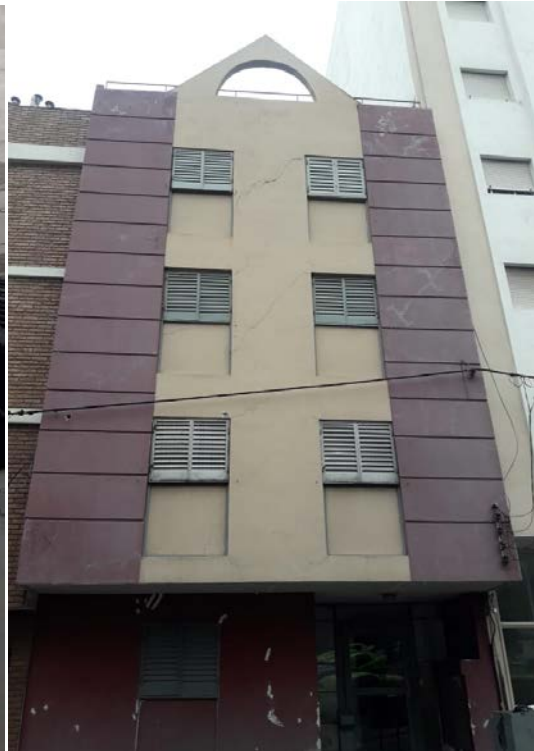
Figura N°2: se observan fisuras diagonales en la fachada.

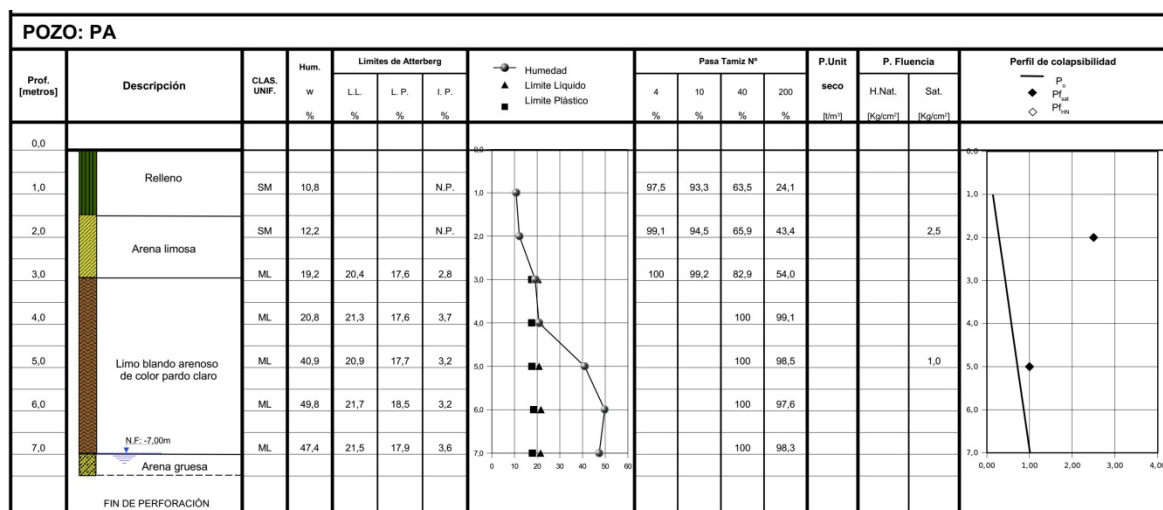
Se incluye a continuación un esquema del perfil de suelos relevado en el pozo PA.

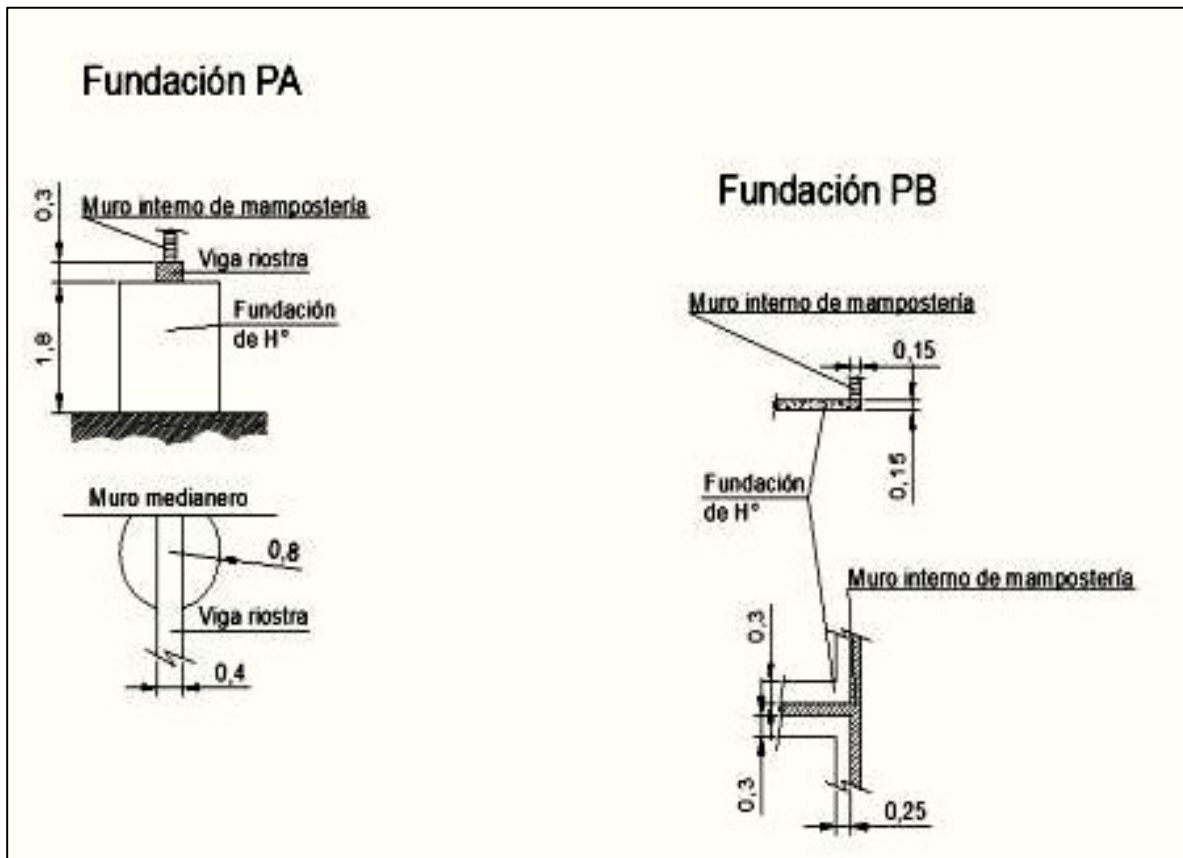
Se relevó, además, la fundación existente bajo un encuentro entre muros internos en el subsuelo técnico del edificio (Pozo PB). La misma consiste en una fundación de tipo zapata corrida de hormigón, apoyada en el estrato de arena limosa a una profundidad aproximada de -3,70 metros. Las dimensiones de los distintos elementos

Figura N°3: Esquema de la fundación y vigas riostras relevadas en el pozo PB.

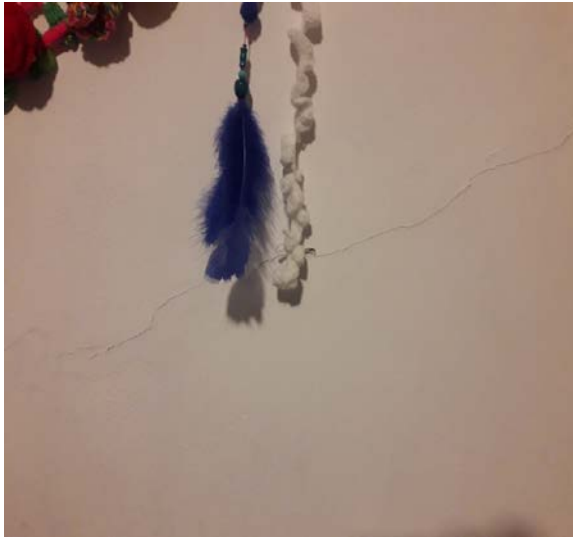
Figura N°4: Fisuras en el interior del edificio.

La solución de fundación adoptada es inadecuada e incompatible con el perfil de suelos hallado, lo cual produjo asentamientos diferenciales en el edificio que se reflejan en el cuadro fisurativo y de deformaciones relevado.

La solución recomendada es submurar el edificio es mediante la utilización de pilotes cavados y hormigonados in situ o micro pilotes que atraviesen la base de la fundación, apoyados sobre en el estrato de arena encontrado a partir de los -12,00 metros de profundidad aproximadamente.

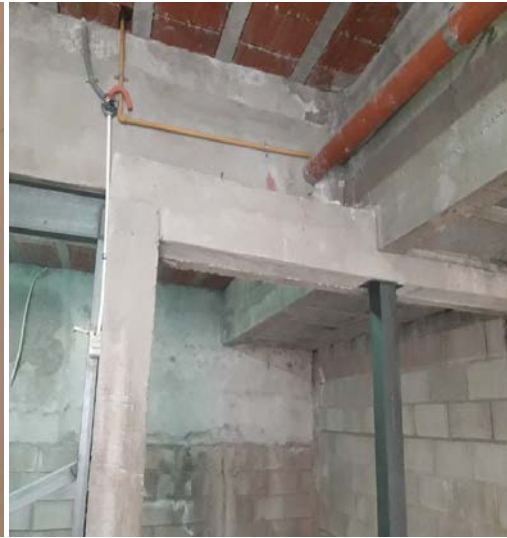
Figura N°5: Refuerzos en la estructura original, columnas y vigas adicionales

En el segundo caso además, si bien había profesionales involucrados, no fue posible encontrar planos de la estructura, memoria de cálculo de la estructura, ni de la solución de refuerzo estructural practicada.

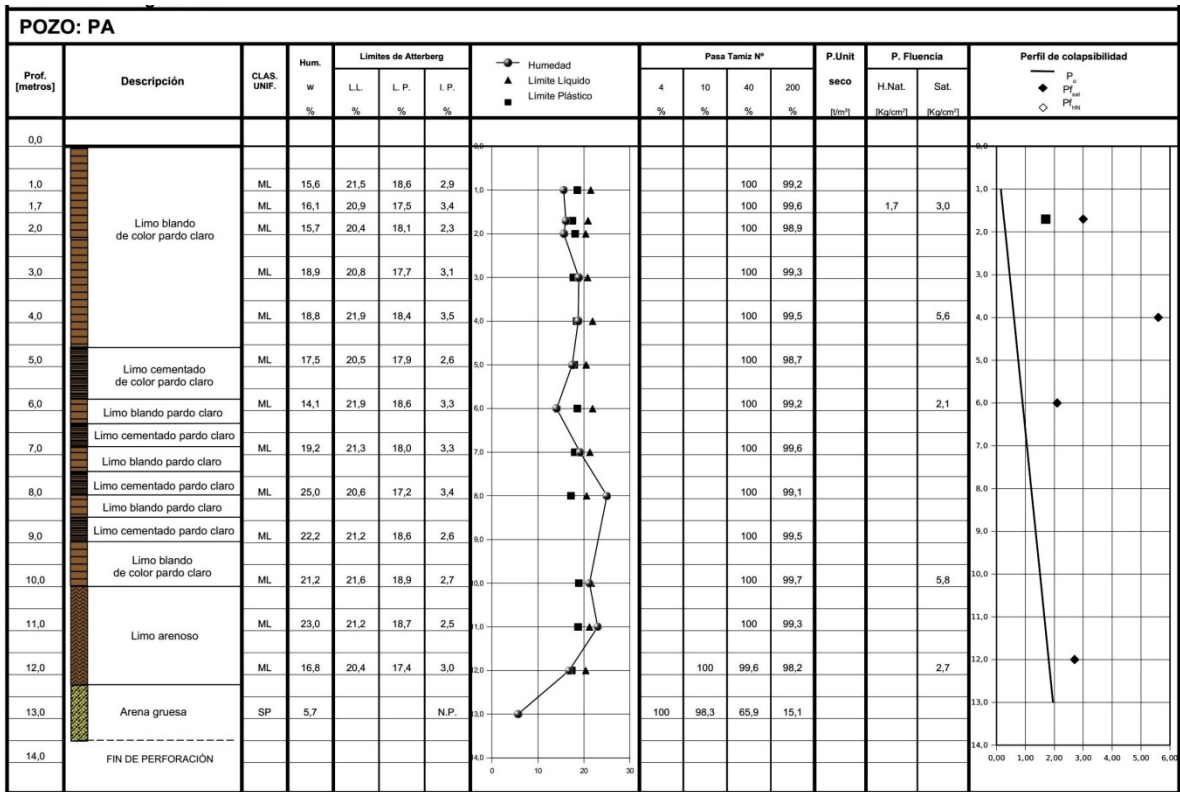
Se incluye a continuación un perfil del suelo encontrado en el pozo PA.

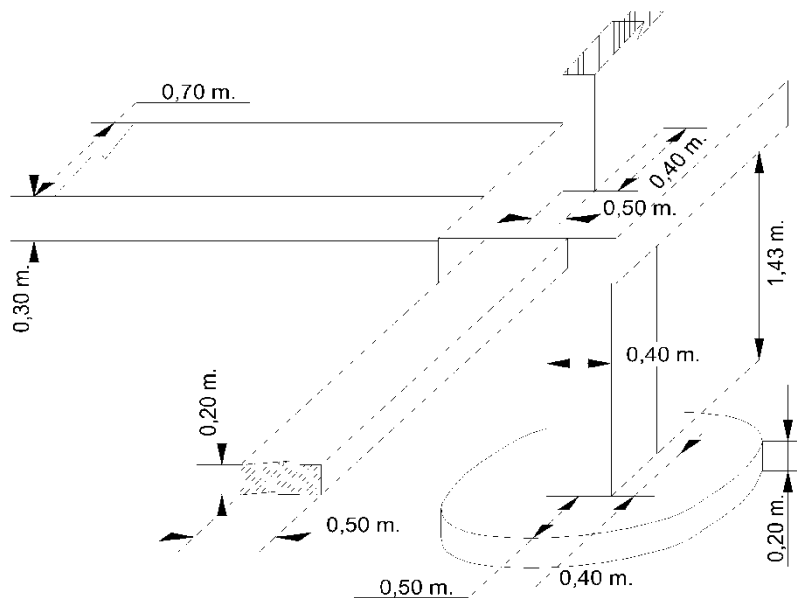
Figura N°6: Esquema de la fundación relevada del edificio.
