REHABILITACIÓN SÍSMICA DE UNA BODEGA DE ADOBE

Ing. Francisco J. Crisafulli

Facultad de Ingeniería, Universidad Nacional de Cuyo. Mendoza, 5500.

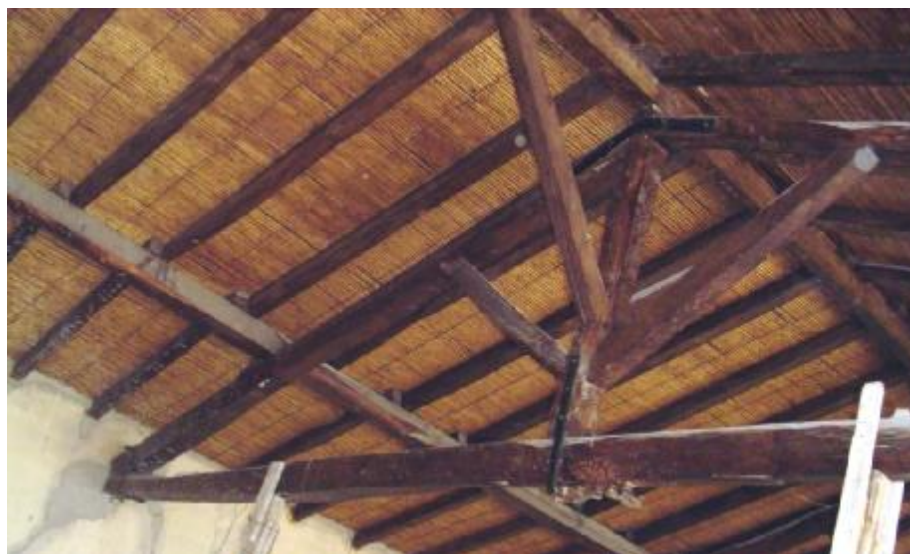
Figura 3. Vista de la estructura de techo antes de la rehabilitación.

- a) Los elementos del cordón superior de las vigas reticuladas presentaban grandes deformaciones por flexión, debido a que las vigas secundarias no apoyaban en los nudos del reticulado sino en los tramos intermedios, ver Fig. 3.

Se planteo una reparación general y refuerzo de las vigas reticuladas para lo cual se realizaron distintas tareas. En primer lugar se agregaron montantes y diagonales, como se indica en la Fig. 5, para evitar la flexión en el cordón superior. De esta forma se logró mejorar significativamente el comportamiento de la estructura, disminuyendo los momentos flectores, si bien los esfuerzos axiales permanecen sin variaciones de importancia (ver diagramas de solicitaciones en Figs. 6 y 7).

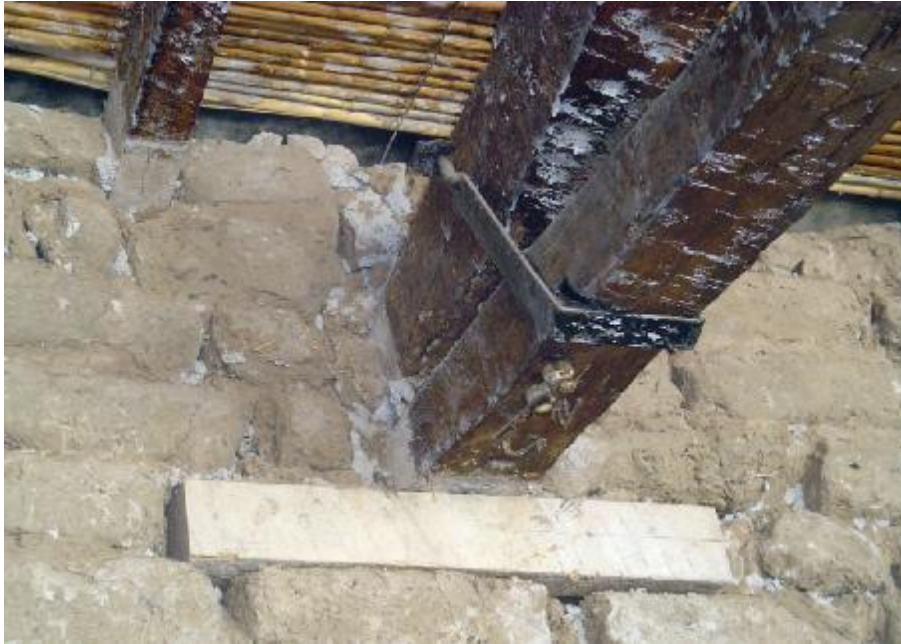
Figura 4. Vista del apoyo de la viga reticulada de madera sobre el muro de adobe.

- b) Los nudos de las vigas reticuladas presentaban deficiencias, observándose en algunos casos que los elementos del reticulado se habían desplazado en forma relativa.
- c) Los muros de adobe no disponían de ningún tipo de vinculación interna y las vigas reticuladas apoyaban directamente sobre ellos sin dispositivos adecuados de conexión.

Con el objeto de lograr una vinculación adecuada a nivel de cubierta se dispuso un tensor de acero, de 16mm de diámetro, el cual se ancló en un extremo a la columna de hormigón armado. Para el anclaje del otro extremo se atravesó el muro de adobe y se dispuso de una platina de acero de dimensiones 200x200x9mm, destinada a redistribuir el esfuerzo del tensor sobre la cara externa del muro, como se indica en la Fig. 11. Además se dispuso una platina de acero en forma de L para mejorar la vinculación entre la viga reticulada y el muro de adobe.

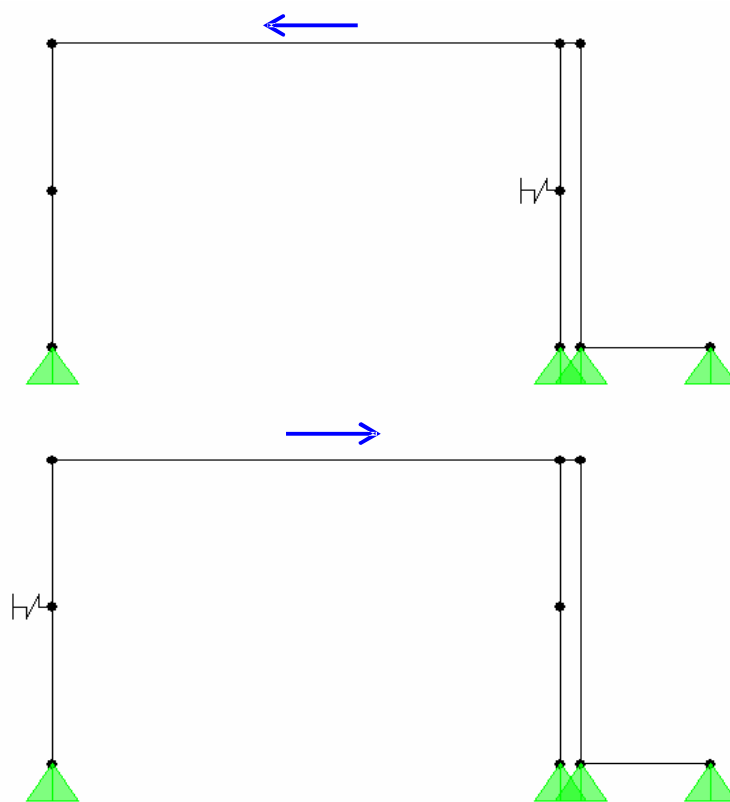
Figura 9. Modelo estructural adoptado para verificar el refuerzo de los muros de adobe.

A los efectos de dimensionar la estructura de refuerzo de hormigón armado se planteo un modelo estructural, en el cual se buscó priorizar la simplicidad del mismo, considerando las grandes incertidumbres existentes con respecto a las propiedades y comportamiento de los muros de adobe. Las características principales del modelo se ilustran en la Fig. 9, donde se observan dos columnas representando los muros de adobe, una columna y viga de fundación adyacentes al muro de la derecha y una viga que representa la vinculación entre muros a nivel de la estructura de cubierta.

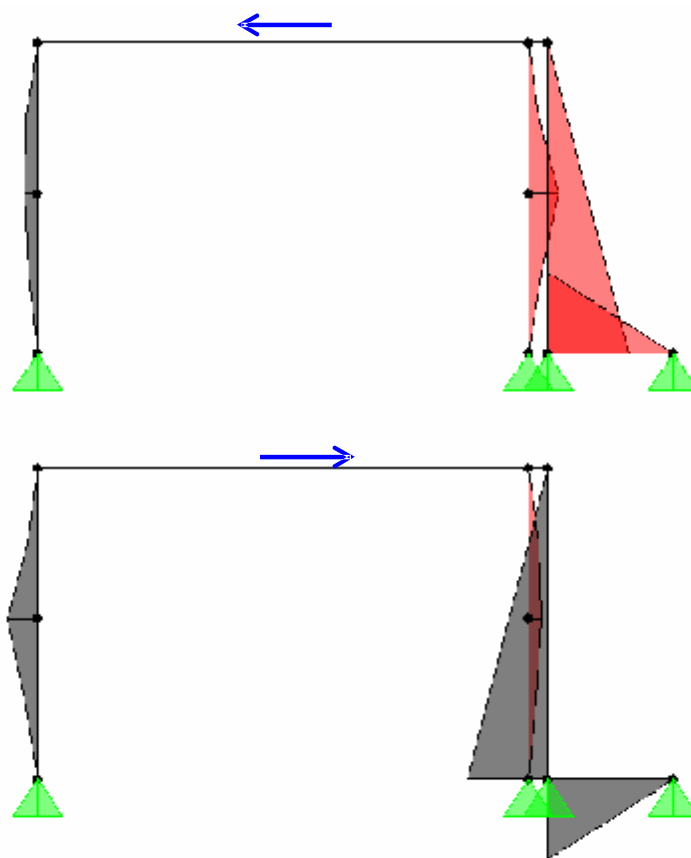
Figura 10. Diagrama de momentos flectores en la Modelo estructural adoptado para verificar el refuerzo de los muros de adobe.

En la Fig. 10 se presentan los diagramas de momentos flectores obtenidos del análisis estructural. Las solicitaciones resultantes se usaron para el dimensionado de la estructura de hormigón armado y para la verificación de los muros de adobe.

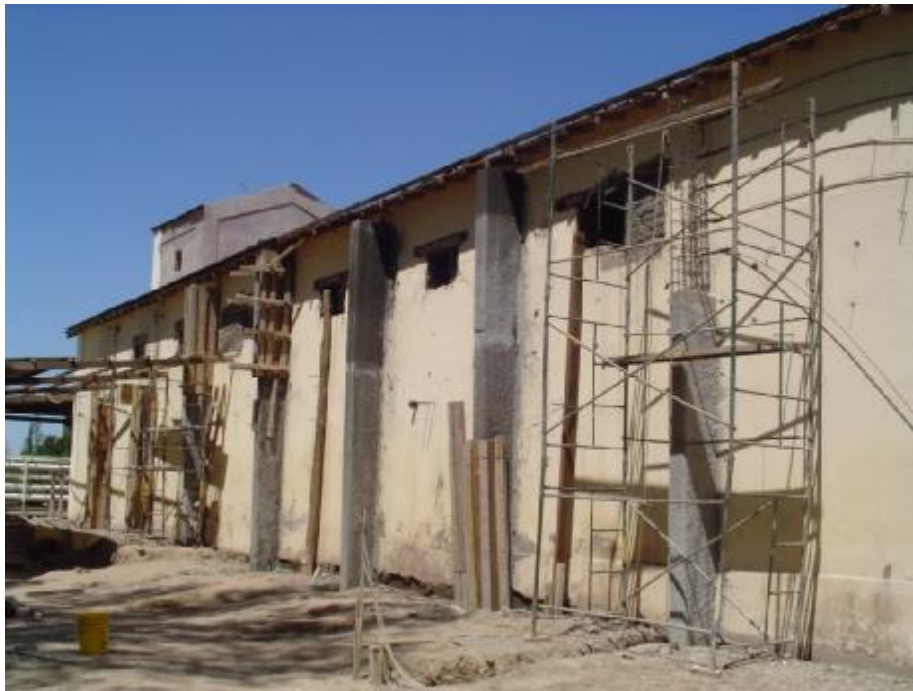
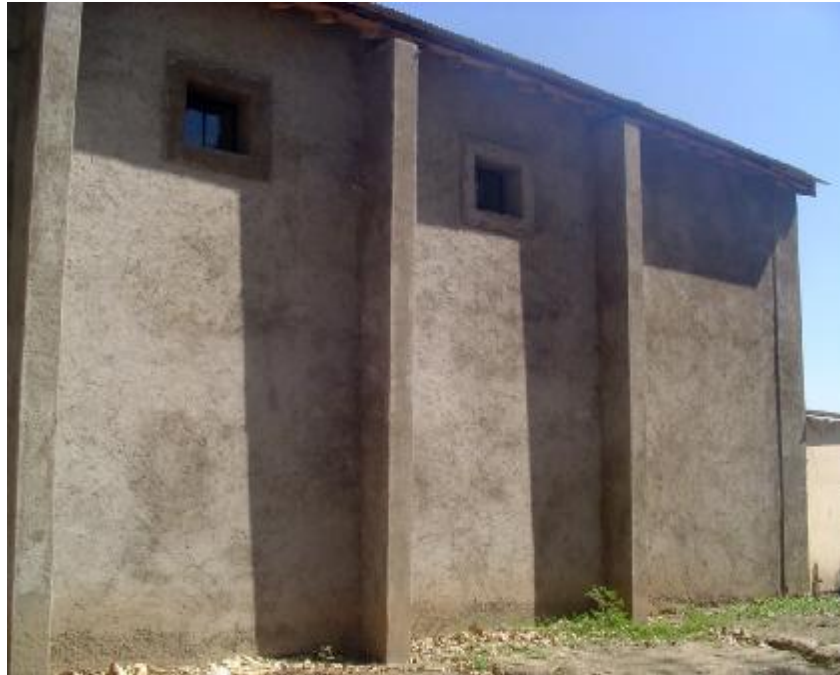
Figura 12. Vista del muro Este durante la construcción de las columnas de refuerzo.

Figura 13. Vista del muro Este luego de la reparación.

En las fotografías incluidas en las Figs. 12 y 13 se muestran las columnas de refuerzo durante la construcción y luego de finalizar la misma. Como se observa en la última imagen, los muros de adobe fueron revocados con mortero para mejorar la durabilidad e impedir el ingreso de humedad y agua de lluvia.

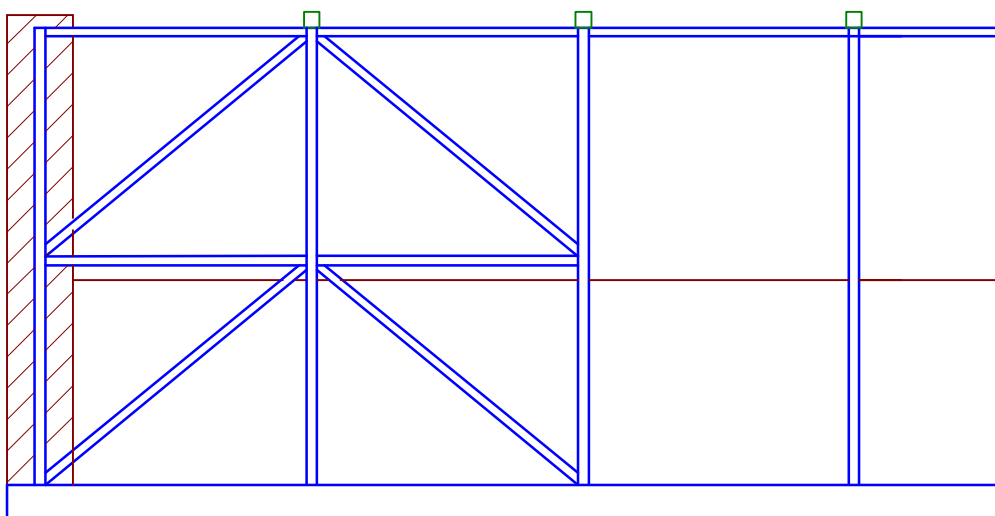
Figura 14. Esquema de la estructura metálica construida para soportar las vigas reticuladas y arriostrar el muro transversal.

Como se indicó previamente, parte del muro Oeste había sido demolido y las vigas reticuladas de madera se encontraban apuntaladas en forma precaria. Es por ello que se diseñó y construyó una estructura metálica destinada a resistir la carga gravitatoria transmitida por las vigas de madera y a proveer estabilidad lateral al muro Norte (muro posterior) de la nave. Para este último objetivo se dispusieron arriostramientos diagonales en dos de los vanos de la estructura metálica, como se indica en la Fig. 14. La estructura metálica se fijó, en su parte inferior, a una viga de fundación de hormigón armado.

La vinculación entre la estructura metálica y el muro de adobe, muro Norte, se logró mediante barras de acero para refuerzo ϕ 10, las cuales fueron “clavadas” en el muro de adobe con una separación de 0.5m y penetrando una longitud de 0.40 m como mínimo. El extremo saliente de dichas barras fue soldado a la columna de acero.

Luego de finalizada la estructura metálica se colocó un aislante térmico y dos mallas de acero sobre las cuales proyectó mortero para formar los muros de cierre de la nave.
