## RECUPERACIÓN ESTRUCTURAL DEL TABLERO DE UN PUENTE MEDIANTE POSTESADO EXTERIOR

Ing. Rinaudo, Edgardo Luis; Ing. López, Rubén Edgardo  
Rinaudo Cía. Constructora SRL  
edgardo@rinaudoconstructora.com.ar - ruben@lopezre.com

El puente en cuestión cruza el Río Salado y está ubicado sobre la Ruta Prov. N° 4 Tramo R.P. N° 6 – Elisa, año de construcción 2008.

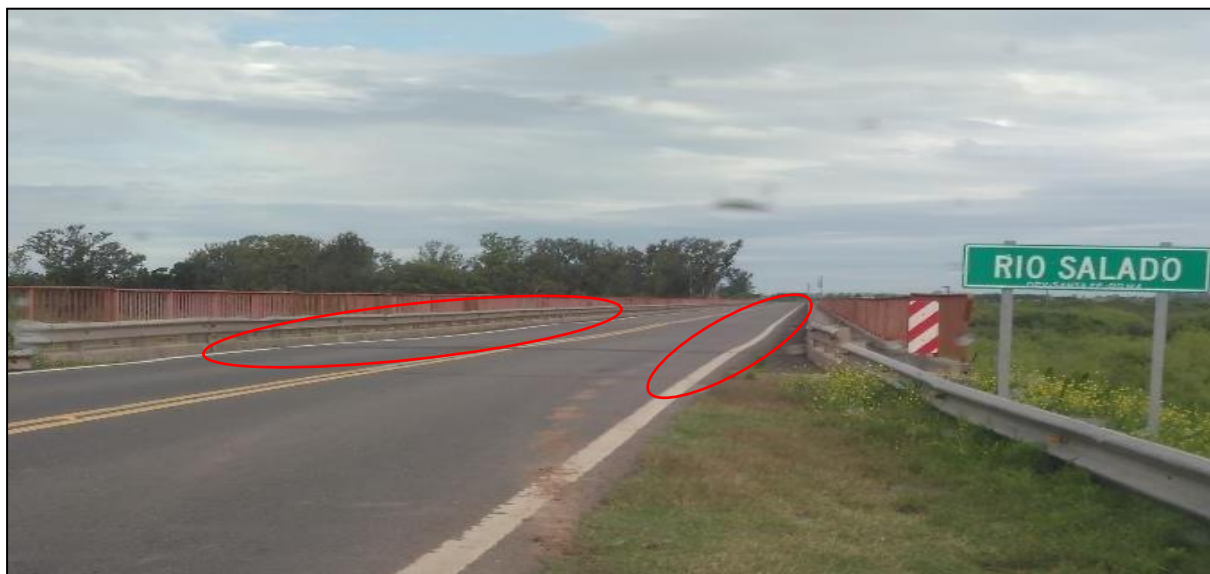
El tramo 13 presenta importantes desplazamientos verticales, 9 cm en el centro del tramo, y fisuración en el sector central de las vigas.

*Figura 4. Visual de los desplazamientos*

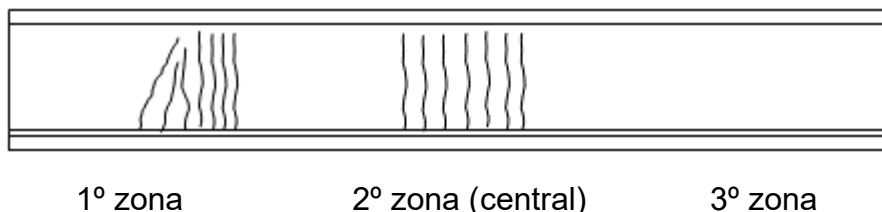
Figura 7. Distribución de fisuras

Podemos observar tres (3) zonas de fisuras, en la 1° y 3°, primero y tercer tercio de la viga (a 5m del apoyo hasta la vigueta del tercio) y la 2° zona, tercio central, entre viguetas.

Las fisuras observadas en zona 1° y 3° se repiten aproximadamente cada 50 cm con abertura entre 0.1 mm y 0.2 mm, una vez ingresando al alma de la viga se inclinan a 45° y se vuelven verticales hacia el tercio central, en cambio en la zona 2° (tercio central) su separación es de 45 a 50 cm y abertura entre 0.15 a 0.2 mm y alcanzando unos 80 cm medidos respecto del intradós de las vigas.

Un recuento en los 20/25 m fisurados, muestra un acumulado de 5 a 7mm de abertura de fisuras en la fibra inferior de la viga → fibras fuertemente traccionadas.

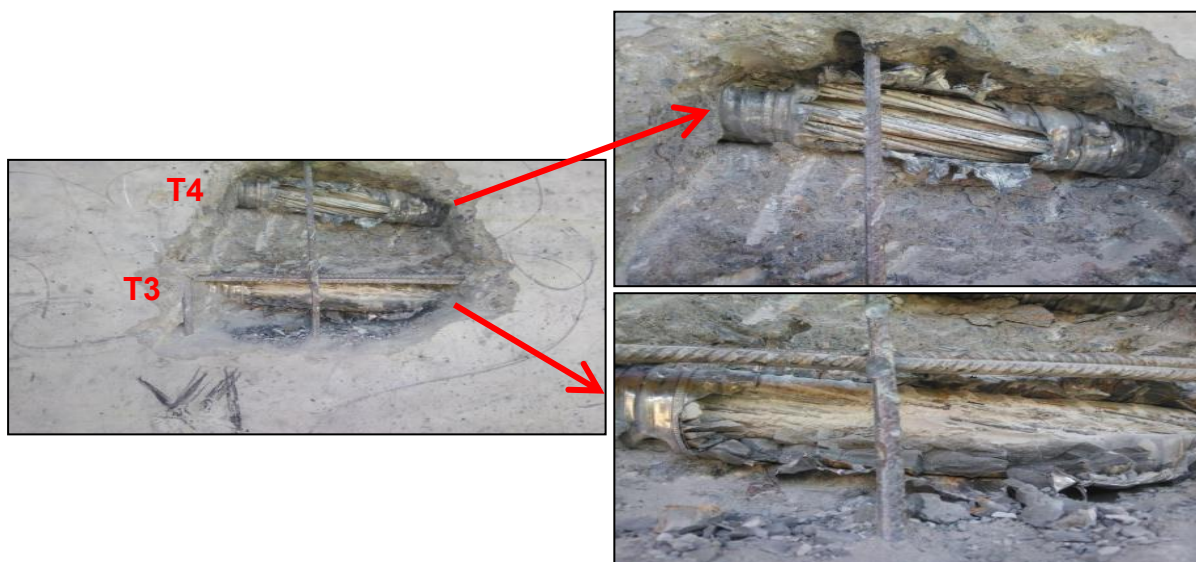
1) Sin o con mala inyección, (inyección blanca, textura talco/tiza sin determinar sus características)

*Figura 10. En Viga 1 - Tensores 3 y 4 lado estribo*

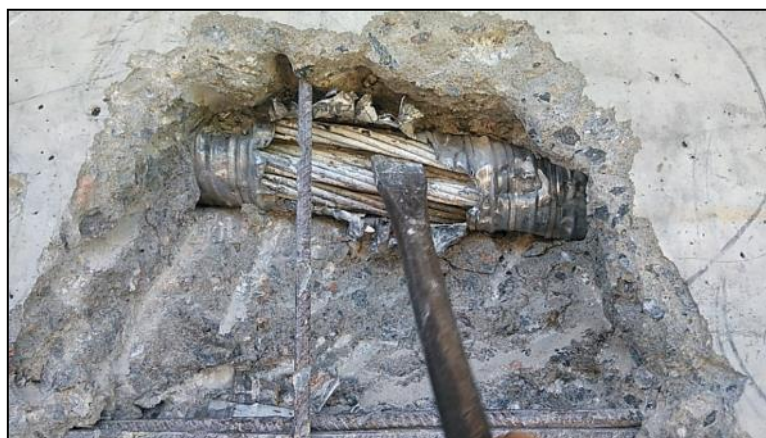
2) Cordones sin tensión

*Figura 11. En Viga 1 - Tensor 4 lado estribo*

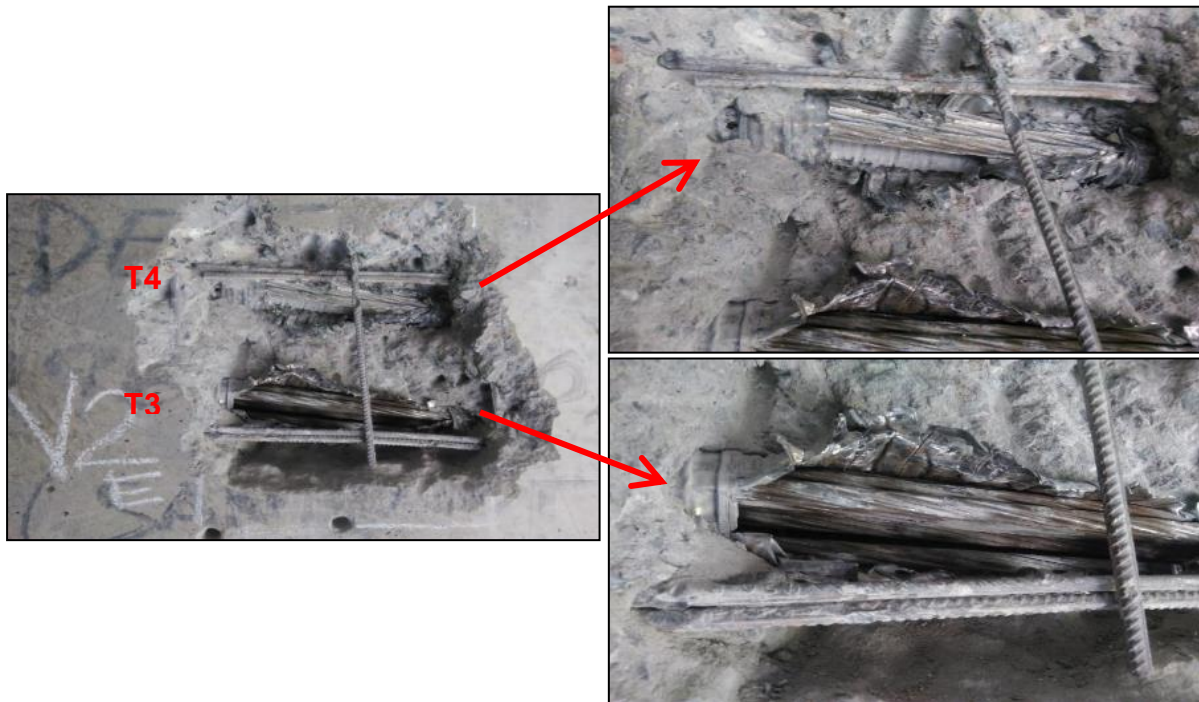
### 1) Sin o con mala inyección

*Figura 12. En Viga 2 - Tensores 3 y 4 lado estribo*

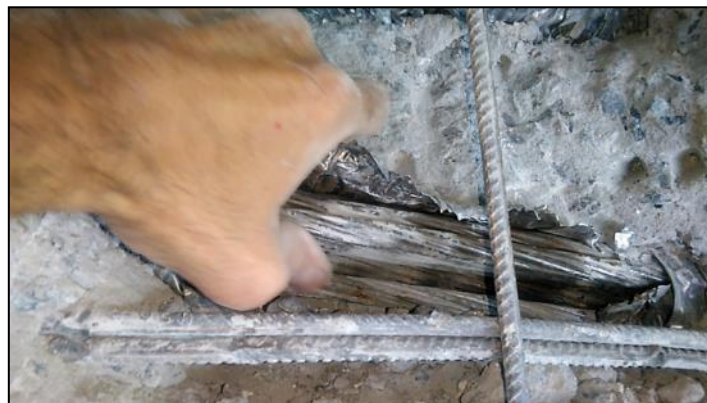
### 2) Cordones sin tensión

*Figura 13. En Viga 2 - Tensor 4 lado estribo*

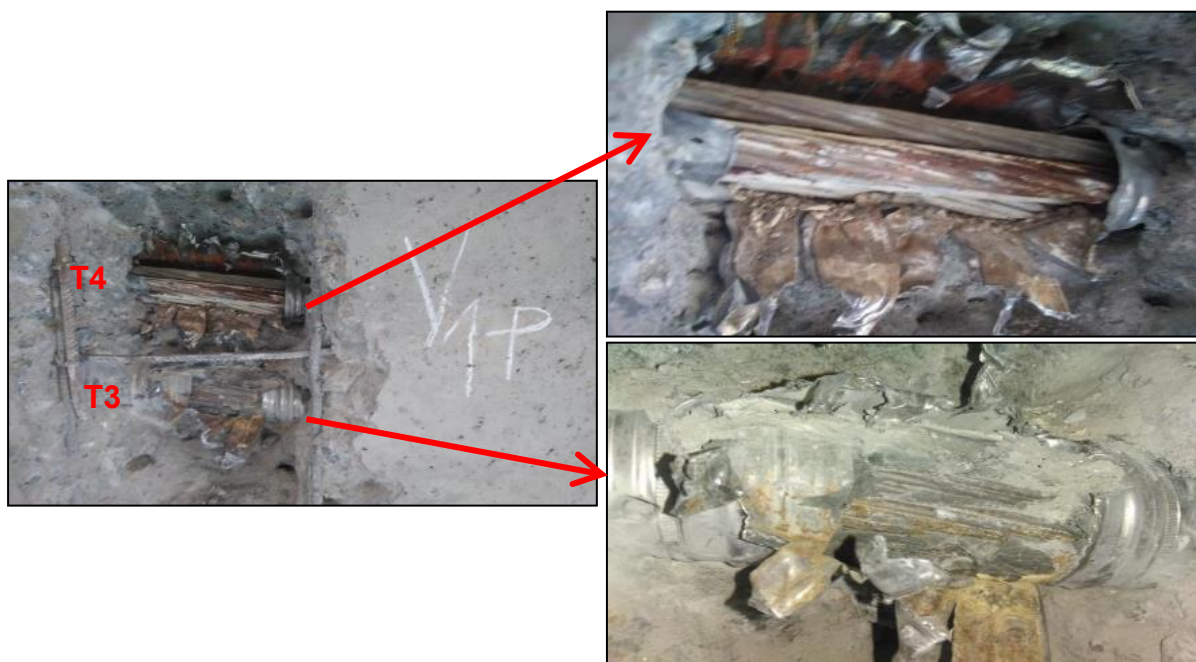
- 1) T4 sin inyección, T3 con inyección y corrosión.
- 2) Algunos cordones en T4 sin tensión

Figura 14. En Viga 1 - Tensores 3 y 4 lado pila

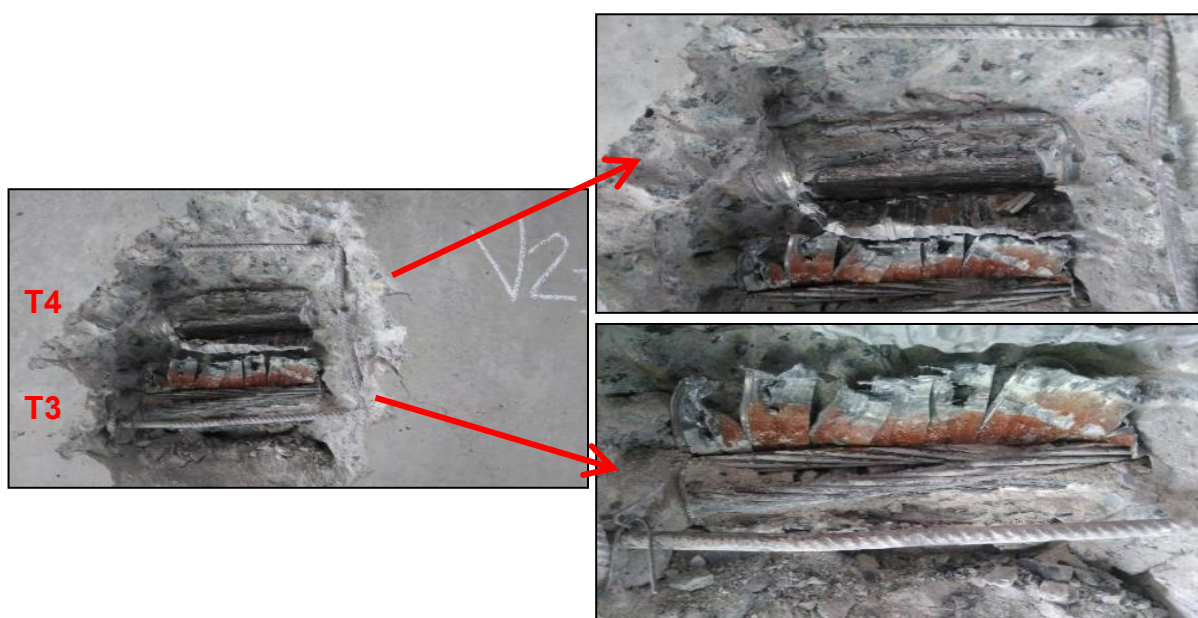
- 1) Con mala inyección y corrosión
- 2) Cordones sin tensión

Figura 15. En Viga 2 - Tensores 3 y 4 lado pila

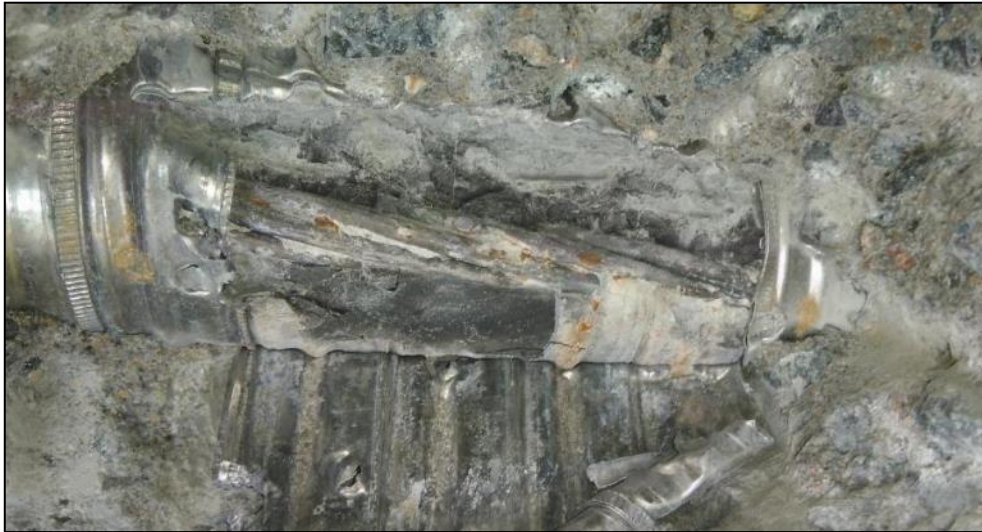
- 1) Buena inyección y poca corrosión
- 2) La posición baja dentro de la vaina de un cordón podría indicar que no tiene tensión, pero al estar inyectado, manualmente no lo percibimos. Con el sentido de concavidad, (al tesar todos los cordones se apoyan en parte superior de la vaina).

*Figura 18. En Viga 1 – Auscultación tensor 1 – centro de tramo*

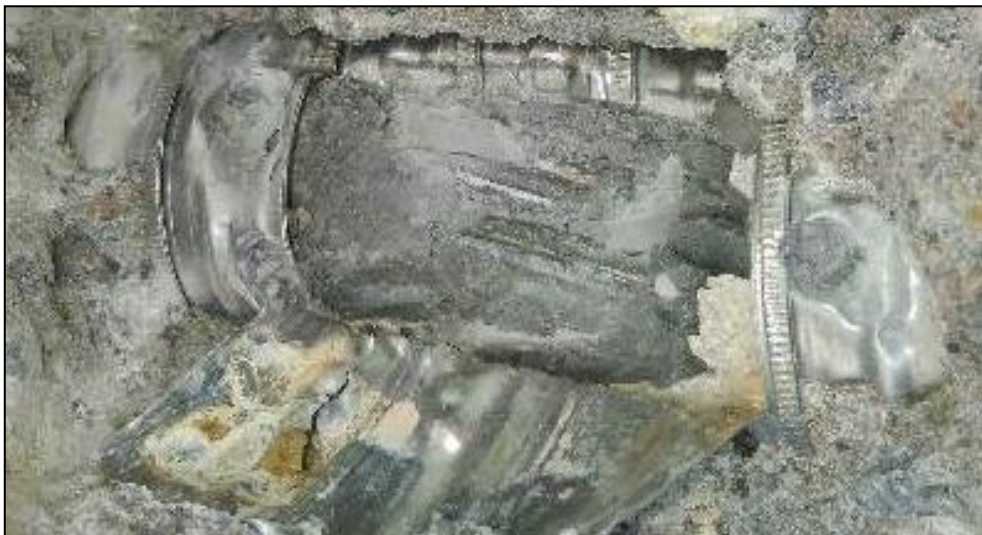
- 1) Buena inyección y poca corrosión
- 2) No podemos observar sobre la posibilidad de cordones sin tensión, al menos están sobre cara superior de la vaina.

*Figura 19. En Viga 1 – Auscultación tensor 2 – centro de tramo*

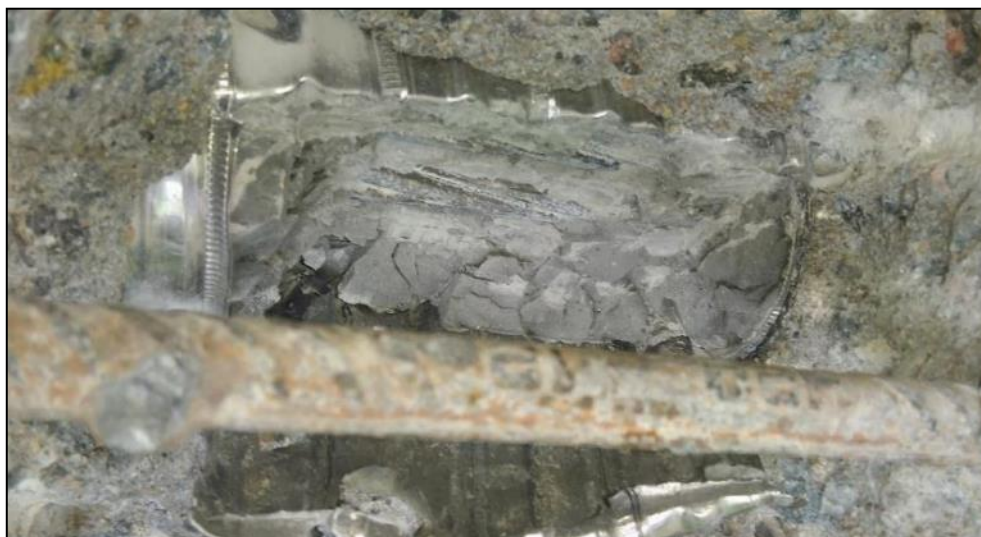
- 1) Buena inyección y poca corrosión
- 2) No podemos observar sobre la posibilidad de cordones sin tensión, al menos están sobre cara superior de la vaina.

*Figura 20. En Viga 1 – Auscultación tensor 3 – centro de tramo*

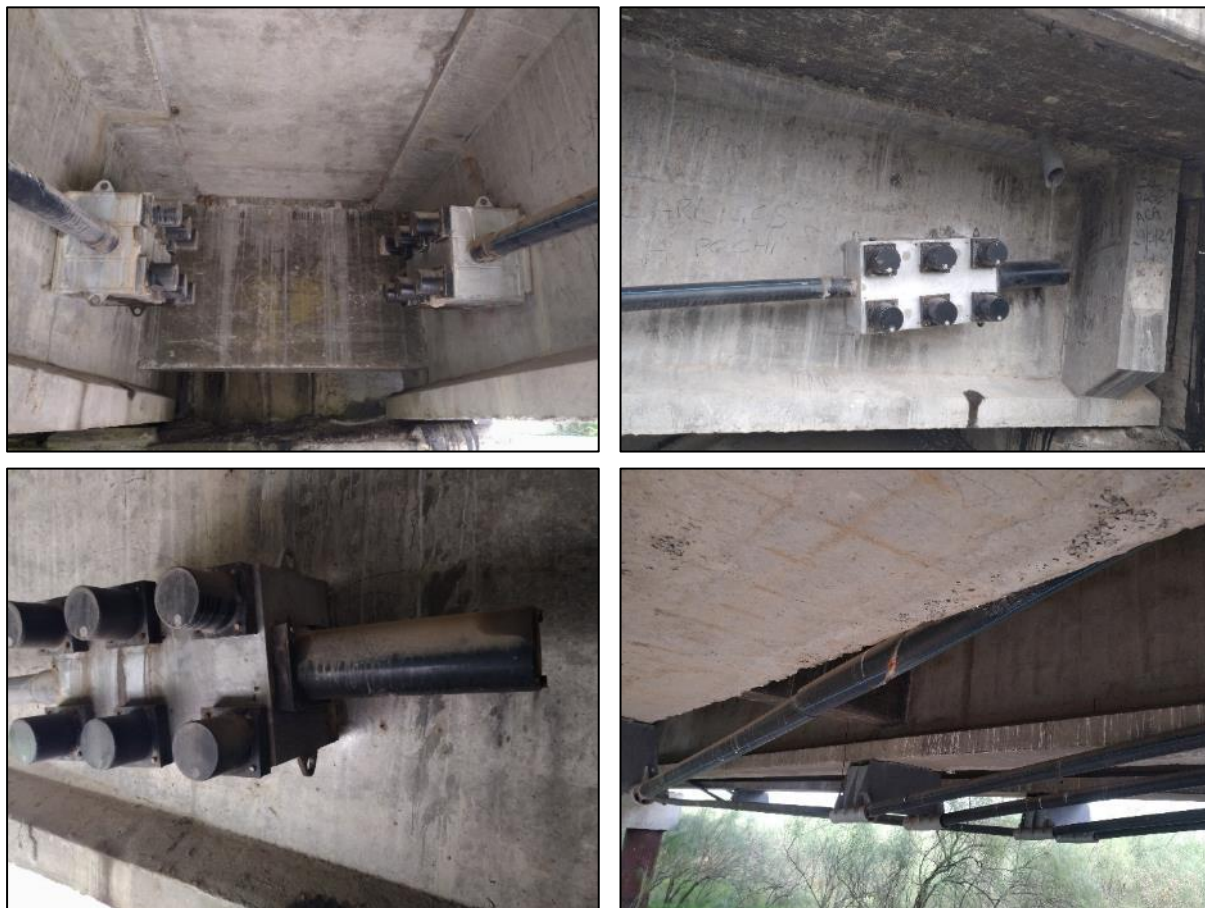
El estado de los desviadores y anclajes es muy bueno, solo se encuentra una pequeña pérdida de grasa en los capots de protección de los extremos engrasados en algunos tensores.

*Figura 50 a 53. Estado de desviadores y anclajes*

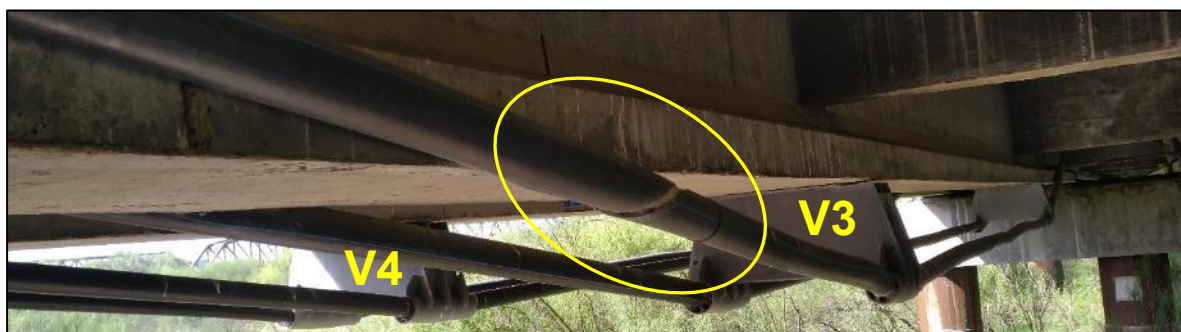
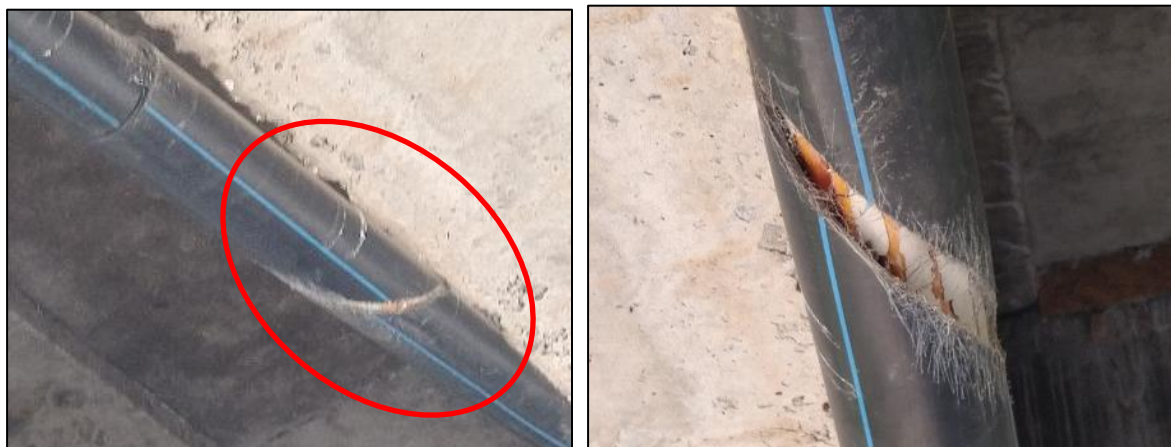
El tensor aguas abajo de la viga V3 muestra una falla en la vaina de PEAD. No reviste mayor gravedad, pueden observarse los cordones envainados y engrasados sanos, debería repararse.

*Figura 54 y 56. Vaina rota en tensor de viga V3*

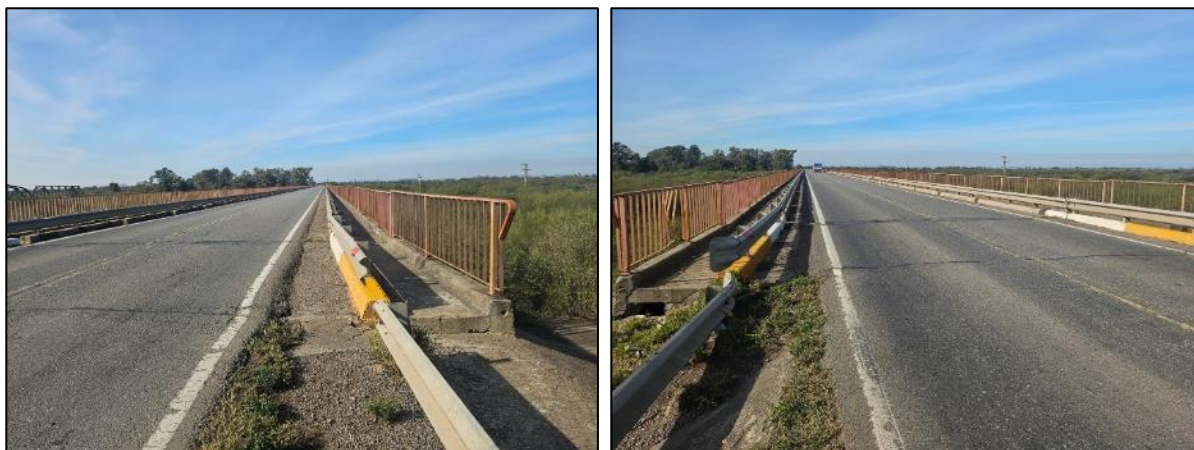
Visualmente, no muestra indicios de desplazamiento no deseados

*Figura 57 y 58. Vistas de la calzada*
