## PABELLÓN DEL CENTENARIO – PUESTA EN VALOR

Margueirat, Carlos Estanislao; Kolmaier, Fernando Nicolás; Pola, Marcelo César

### RESUMEN

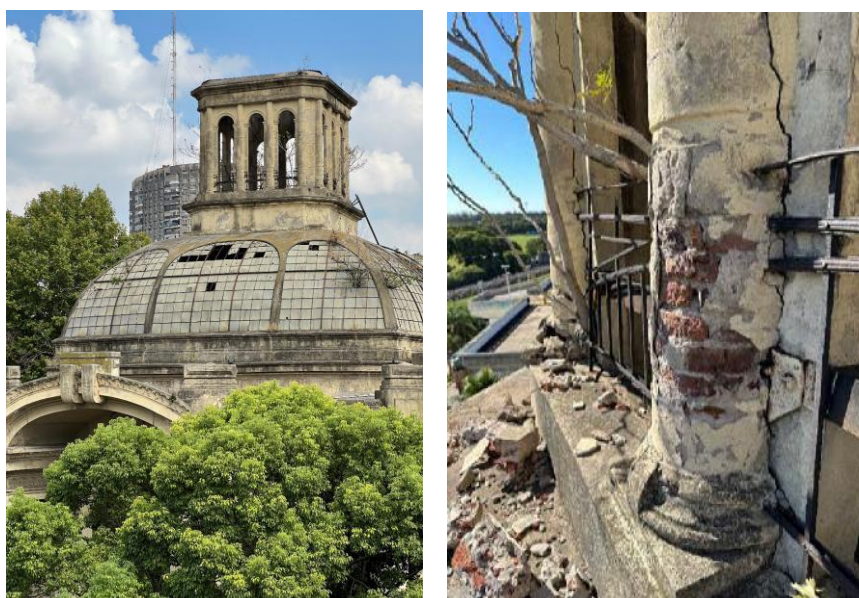
*Figura 6. Torre de remate.*

**Torre de remate / Torre Mirador:** El análisis patológico del Pabellón del Centenario revela un edificio en estado crítico, donde el basamento de mampostería de la torre mirador se encuentra seriamente fisurado y con importantes desprendimientos de revoque. Las columnas de ladrillo de este sector están fracturadas debido a la corrosión y expansión por exfoliación de los perfiles metálicos interiores de tipo 2 UPN 160 mm, lo que genera un riesgo inminente de desprendimientos de material. En este mismo espacio destaca la presencia de vegetación invasiva de gran tamaño. Asimismo, toda la estructura metálica visible de la torre acusa un avanzado proceso de oxidación, con una corrosión muy marcada en los empotramientos de las barandas y en los encuentros con el piso interior, el cual sufre de fallas en su techado asfáltico y humedad permanente fomentada por la acumulación de guano de paloma.

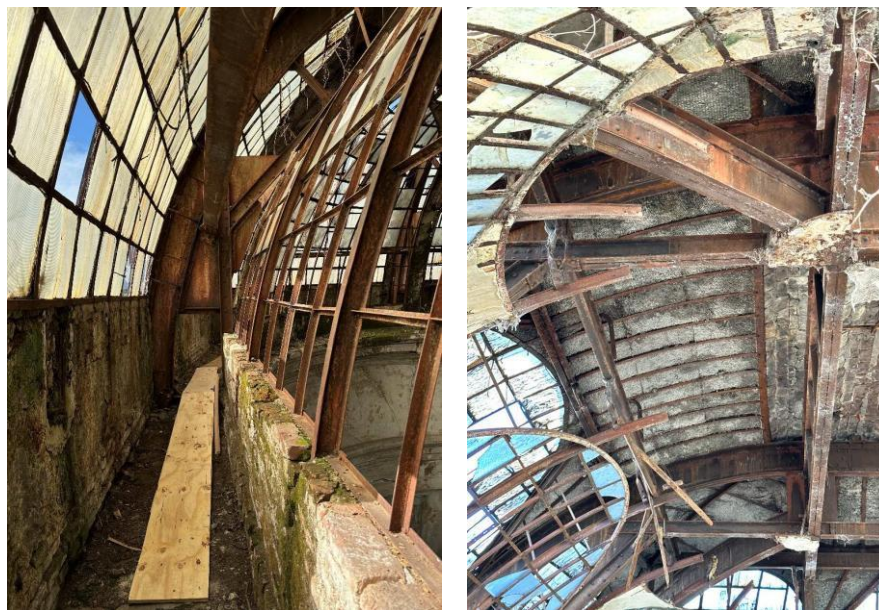
*Figura 7. Interior de cúpula.*

**Cúpula central:** La principal patología de la cúpula está relacionada con el ingreso permanente de agua debido al deterioro del cerramiento exterior. El reemplazo histórico de los vidrios originales por policarbonato alveolar generó problemas de estanqueidad y aceleró la degradación de la estructura metálica. Los pórticos espaciales curvos presentan corrosión localizada especialmente en los puntos de encuentro con mamposterías y bovedillas. En estos sectores se evidencia pérdida de material por oxidación y deterioro de las uniones estructurales. La grilla metálica que sostenía los vidrios también presenta procesos de corrosión, especialmente en los perfiles IPN 100 y en los puntos de conexión con la estructura principal. Además, el ambiente interior de la doble cúpula favoreció la aparición de humedad permanente y crecimiento de vegetación invasiva, con raíces que afectan muros, bovedillas y elementos metálicos.

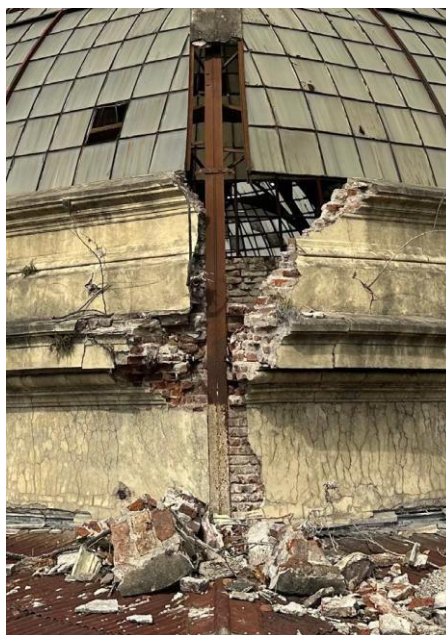
**Basamento de la cúpula:** El basamento presenta grietas importantes producto de la corrosión de perfiles metálicos incorporados dentro de la mampostería. La oxidación de estos elementos genera una expansión interna que provoca fisuración, pérdida de material y desprendimientos. Uno de los sectores más afectados corresponde al ángulo noroeste del basamento, donde se produjo un colapso parcial debido a la combinación de filtraciones de agua, corrosión de elementos metálicos y crecimiento de vegetación dentro de las grietas existentes. La humedad constante también favoreció la degradación de la estructura metálica de soporte de las cornisas y sectores de circulación.

*Figura 8. Ángulo noroeste de cúpula colapsado.*

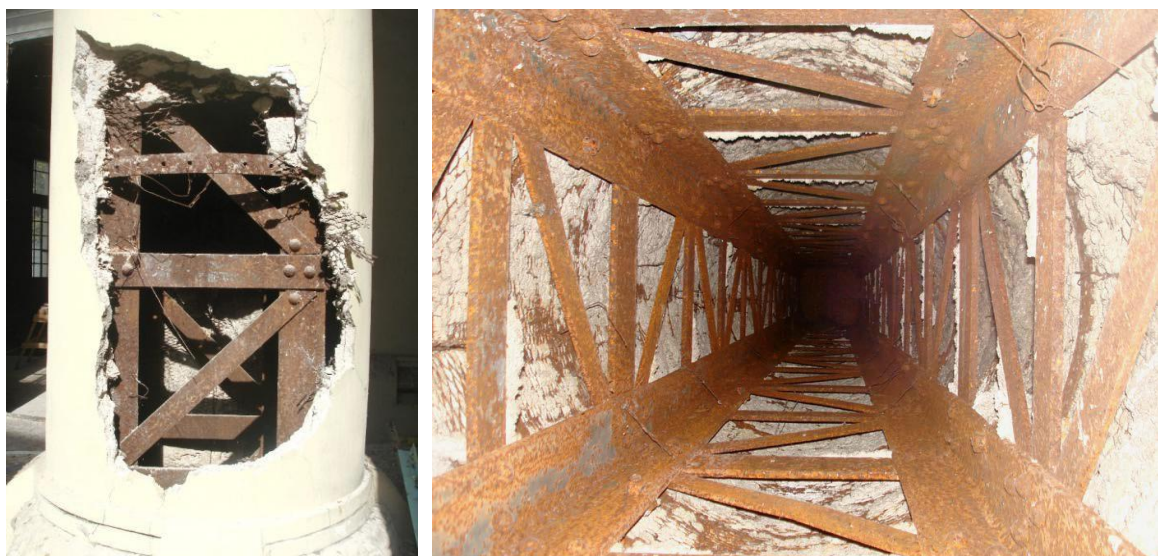
*Figura 9. Columnas galería de acceso.*

**Galería de acceso:** El coronamiento superior de la galería de acceso presenta desprendimientos de revoque y una estructura de perfiles metálicos seriamente afectada por la corrosión debido a filtraciones. El arco central histórico colapsó y su réplica de hormigón de 1996 posee fallas de geometría que permiten la entrada de agua y aves al sector del techo. Bajo la galería, la losa de cierre se encuentra en mal estado con perfiles corroídos por la falta de ventilación, sumado a un hundimiento provocado por el impacto histórico de la caída del arco de ladrillos.

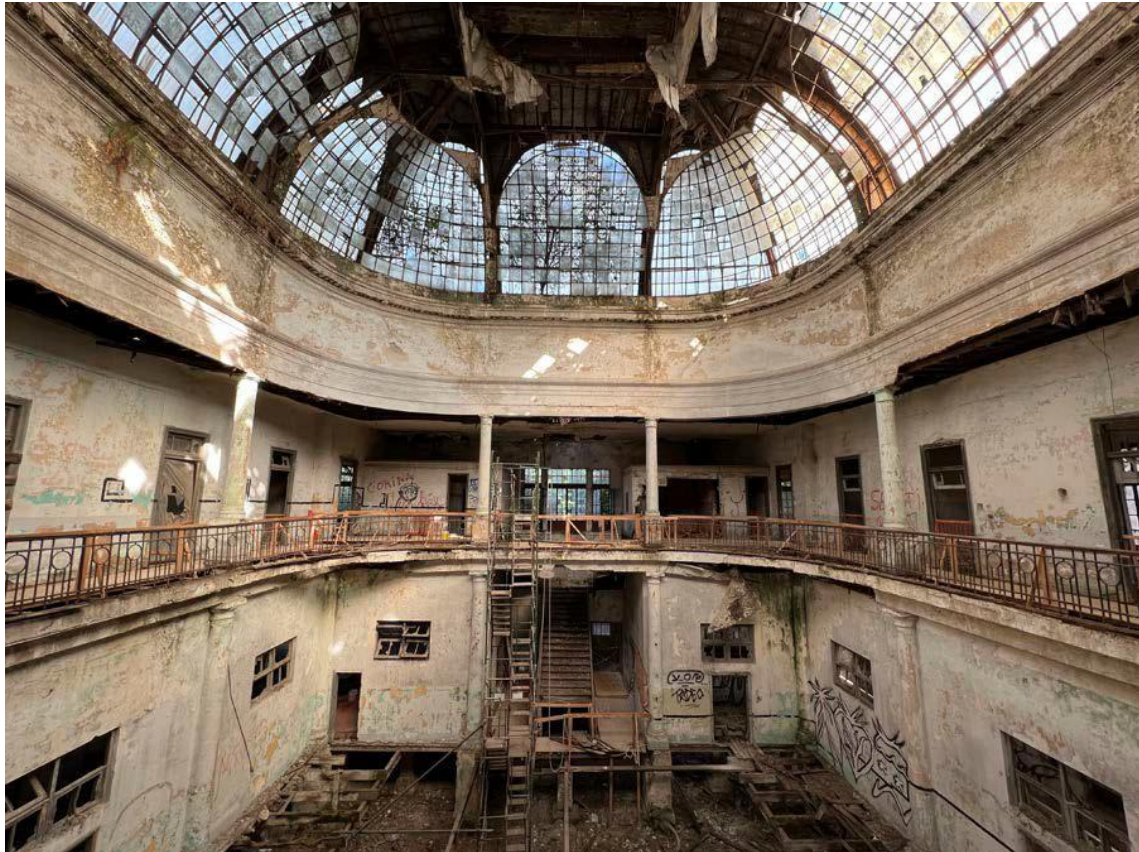
*Figura 10. Sector central interior.*

**Muros interiores:** Los muros interiores presentan un estado general de conservación relativamente bueno, ya que no cumplen una función estructural principal y no se detectan problemas significativos de estabilidad como desplomes o fisuras generalizadas.

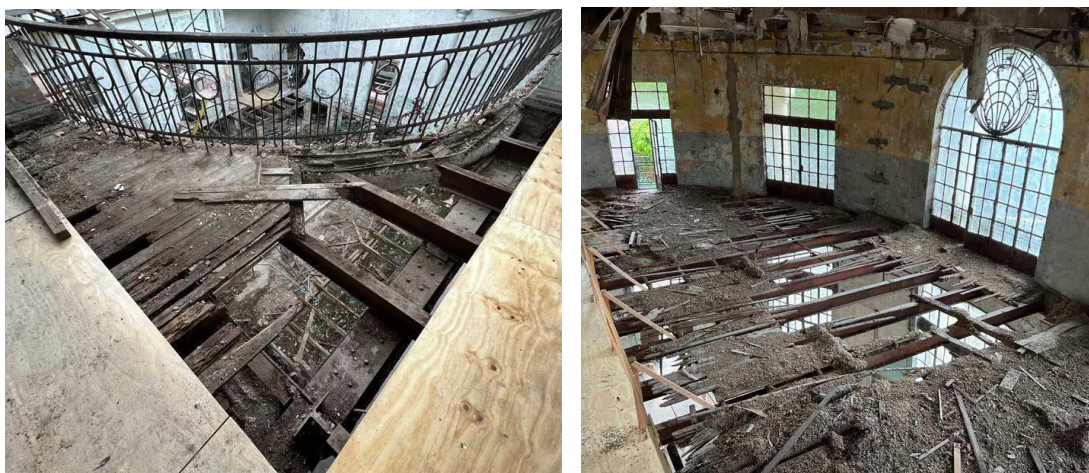
*Figura 11. Entrepisos interiores.*

**Pisos y entrepisos:** La estructura principal de perfiles metálicos presenta un estado general aceptable, aunque se detectan sectores afectados por corrosión localizada, principalmente en los puntos donde los perfiles se encuentran empotrados dentro de muros con presencia de humedad. El principal deterioro se encuentra en la estructura secundaria de madera: vigas y tablas de pinotea presentan pérdida de material, deformaciones, ataque de hongos e insectos y zonas podridas. En planta baja también se detectaron pilares de mampostería fracturados o colapsados, afectando los apoyos originales de algunos sectores del sistema de entrepiso. En conclusión, mientras la estructura metálica principal puede ser recuperada, gran parte de los componentes de madera requieren reemplazo.

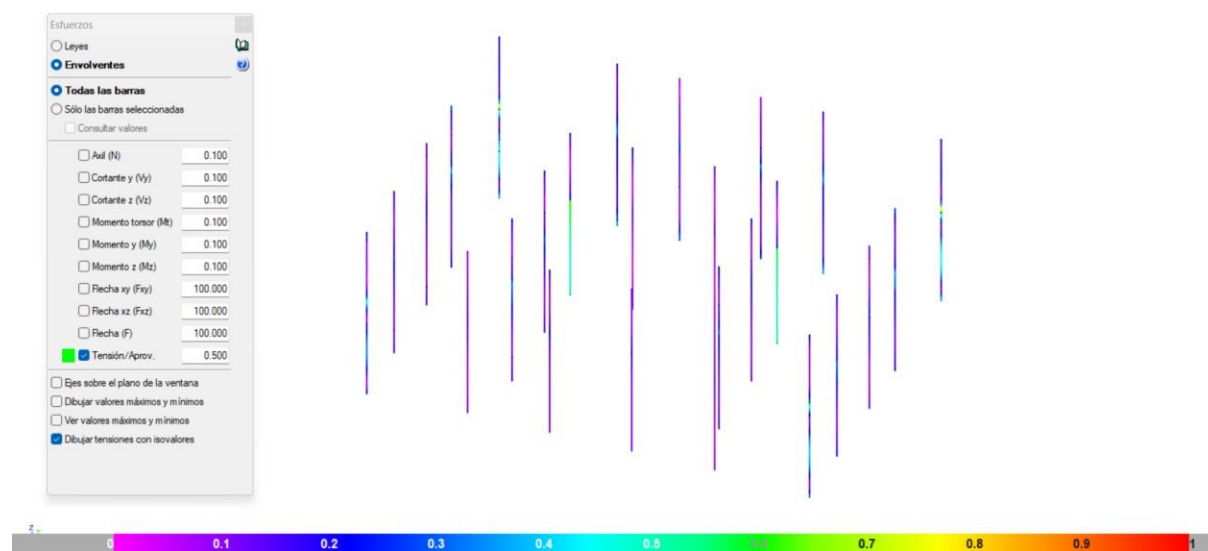
Figura 20. Extracción de columnas principales y su factor de aprovechamiento.

**Conclusiones:** Del análisis de los resultados puede concluirse que las columnas metálicas principales presentan coeficientes de aprovechamiento con valores máximos puntuales del orden del 80 % de su resistencia de cálculo, manteniéndose dentro de los límites admisibles establecidos por la normativa aplicable. Por otra parte, las deformaciones obtenidas del modelo se encuentran dentro de los valores esperables para este tipo de estructura, sin evidenciar indicios de inestabilidad estructural.

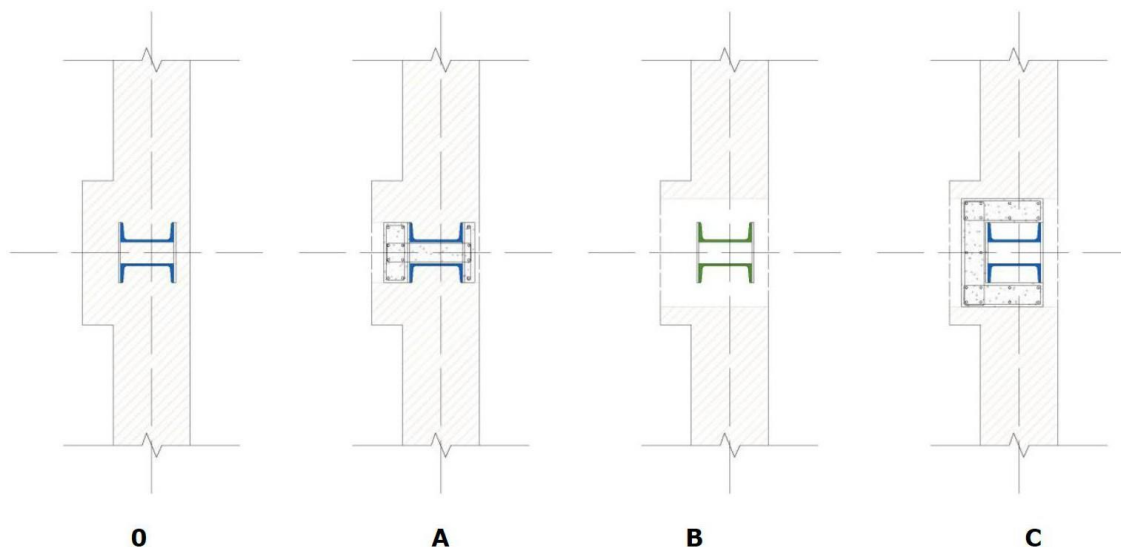
*Figura 22. Propuestas de refuerzo de columna.*

**Situación actual (0):** Las columnas perimetrales se encuentran oxidadas, con sectores de mucha corrosión con pérdida de la sección útil en los sectores de fundación hasta primer nivel. En los niveles superiores estas columnas están oxidadas, pero no corroídas por lo cual requieren un tratamiento distinto.

**Refuerzo H de hormigón armado (A):** Se propone la apertura de frente y contrafrente de mampostería solo en el sector de los perfiles metálicos y limpiando la zona contenida entre los perfiles. Se agrega armadura formando un tabique en el sector interno y un recubrimiento de protección en el sector externo. La sección de hormigón armado se verificará para tomar la carga total que soportaba originalmente la columna metálica.

**Reemplazo de tramo de columna (B):** Se propone el reemplazo de los tramos de perfiles metálicos en estado de corrosión por perfiles metálicos similares, con las mismas propiedades geométricas. Se deberán soldar a tope para asegurar la transmisión correcta de las cargas. Para poder trabajar con la soldadura de manera adecuada se procede a la apertura de la mampostería circundante a las columnas.

**Refuerzo encamisado de hormigón armado (C):** Se propone la apertura de frente y laterales de mampostería. Se agrega armadura formando un tabique en forma de “U” encamisando los perfiles metálicos. La sección de hormigón armado se verificará para tomar la carga total que soportaba originalmente la columna metálica.

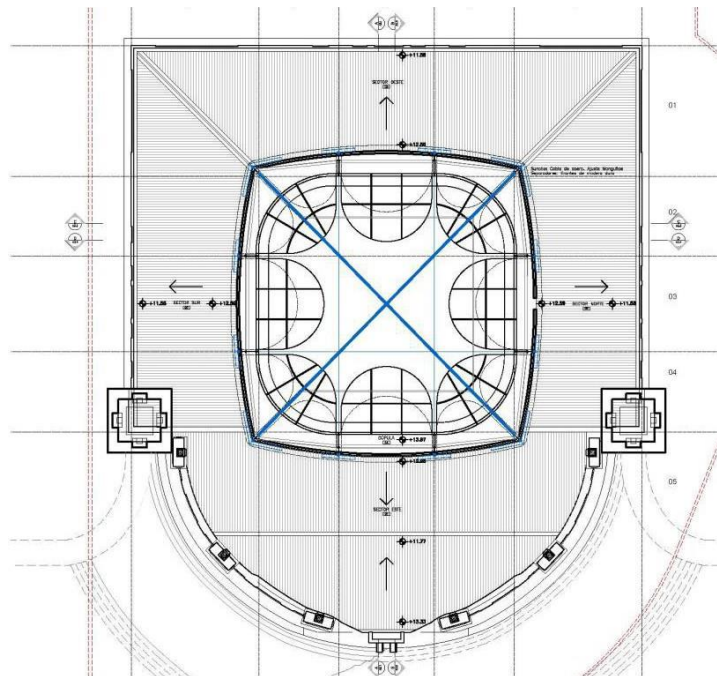
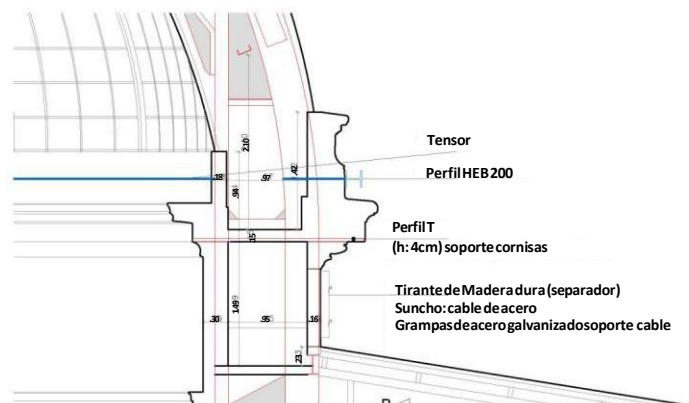
*Figura 23. Planta general suncho.*

El objetivo principal de este procedimiento es evitar el desplazamiento de la estructura superior del Edificio Centenario, que se ha manifestado a través de fisuras y desprendimientos. Uno de los problemas más prominentes se encuentra en los pórticos del arco superior, los cuales tienden a abrirse y moverse hacia el exterior de forma natural. Para contrarrestar este movimiento, se llevará a cabo un proceso de vinculación utilizando tensores pretensados. La vinculación de los pórticos se realizará mediante la conexión de cada pata con su contraparte opuesta utilizando tensores pretensados. Para asegurar una conexión sólida, los tensores se fijarán directamente a la estructura mediante elementos soldados. Además, se procederá a vincular la mampostería de cerramiento a las patas de los pórticos utilizando escuadras formadas por perfiles HEB200.
