## CARACTERIZACIÓN ESTRUCTURAL Y SUBSESTRUCTURAL DEL EXSHOPPING DE VILLA MERCEDES, SAN LUIS

### RESUMEN

El trabajo refleja la caracterización de los aspectos estructurales y subestructurales de un edificio construido en 1950 de aproximadamente 2930 m<sup>2</sup>, al cual se le cambiará el destino, pasando de shopping a viviendas agrupadas en altura, totalizando entre la superficie reacondicionada y nueva, 4230 m<sup>2</sup>. Ante la falta de legajos técnicos confiable para evaluar la refuncionalización del edificio, se planificó una campaña de auscultación estructural y geotécnica. La caracterización estructural incluyó ensayos de rotura de testigos de hormigón de elementos estructurales, ensayos esclerométricos, ultrasonidos y de pulsos eco. Además, se procedió a determinar las dimensiones reales y la ubicación de armaduras, implementando métodos indirectos (pachómetro) o directos (remoción de recubrimiento y auscultación directa), preferentemente sobre los elementos más solicitados. La caracterización subestructural se efectuó por medio de pozos a cielo abierto, con el fin de identificar la estratigrafía del suelo existente y relevar las dimensiones de las fundaciones. Finalmen

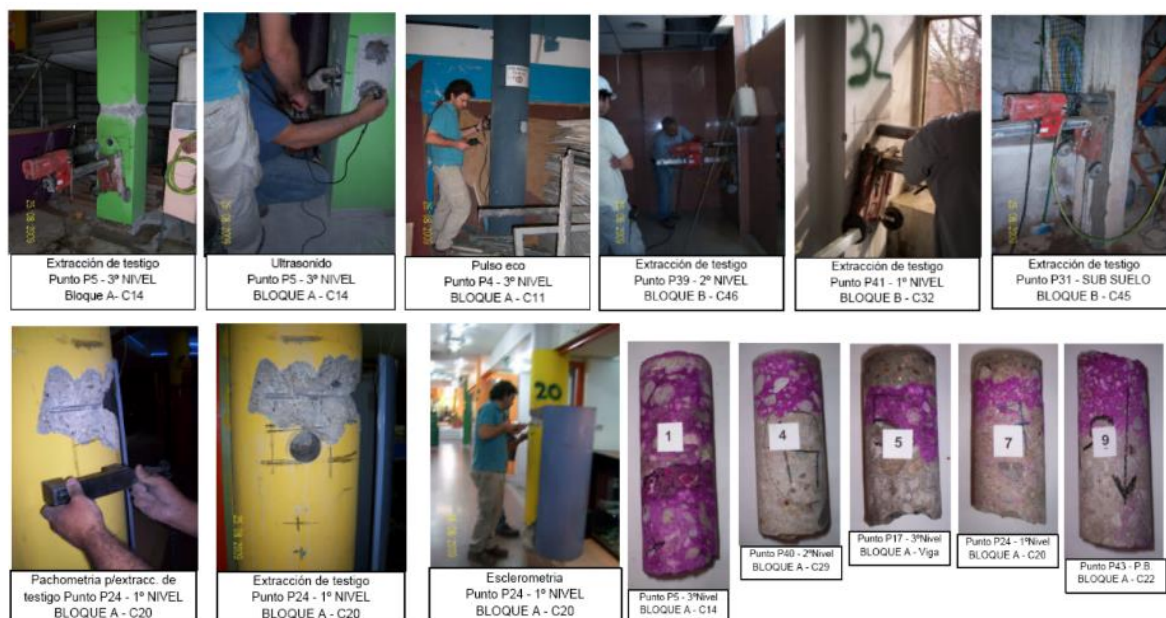
Figura 5. Relevamiento fotográfico de algunos ensayos estructurales realizados.

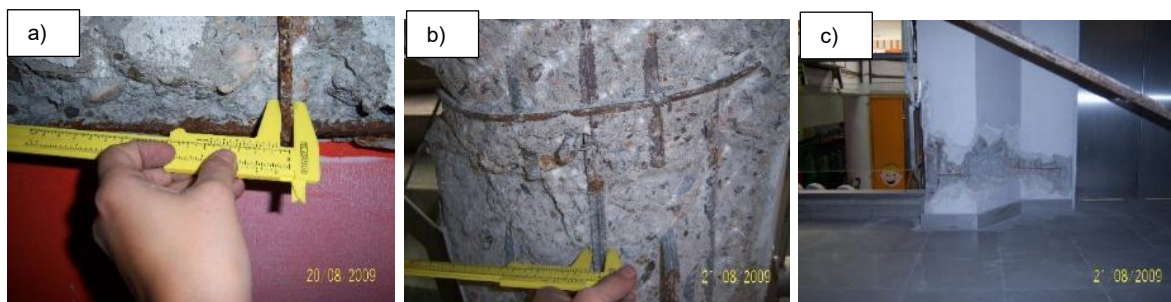
La inspección visual mostró que el hormigón de las columnas del Bloque A presentaba una compactación más adecuada que el de las columnas del Bloque B. Esta observación se efectuó después de remover parcialmente el recubrimiento de las columnas y también se pudo observar que las armaduras no presentaban signos de corrosión. Sin embargo, se detectaron deficiencias en las longitudes de empalme de barras longitudinales en vigas y columnas, así como daños visibles en los recubrimientos. En las losas se identificaron distintas tipologías constructivas y, en algunos sectores, barras de acero liso con signos de corrosión, ver Figura 6.

*Figura 6. a) Acero corroído. b) Deficiencia longitud de empalme. c) Falta de recubrimiento.*

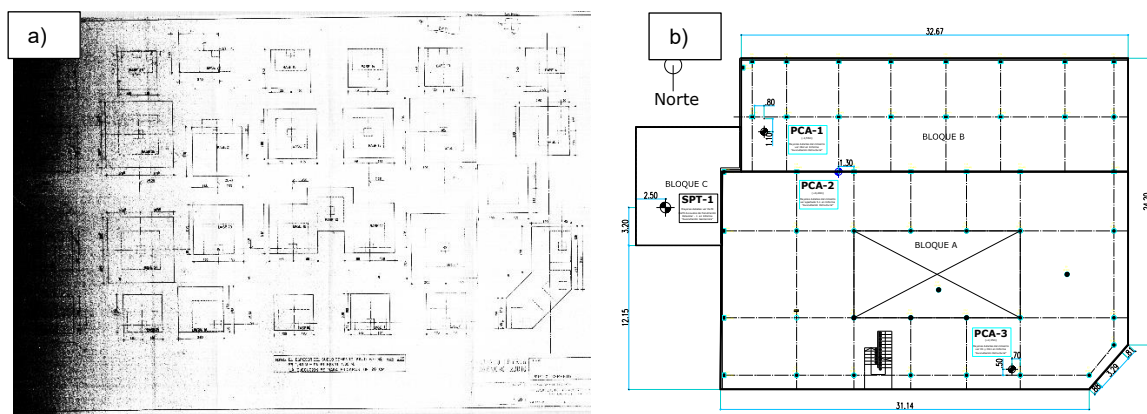
En la Figura 7.b) se observan las posiciones donde se ubicaron los pozos a cielo abierto (PCA-1 al PCA-3) para alumbrar los cimientos existentes, como así también, la ubicación del sondeo de penetración SPT-1.

Figura 7. a) Planta de mejoramiento de suelo-cemento. b) Planta de ubicación de las exploraciones subsuperficiales.

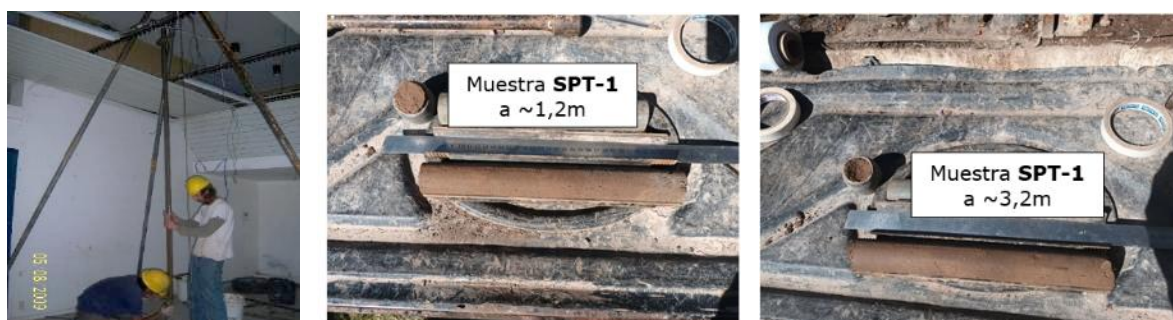
Figura 8. Fotografía del sondeo SPT-1 en el Bloque C y vista de algunas muestras.

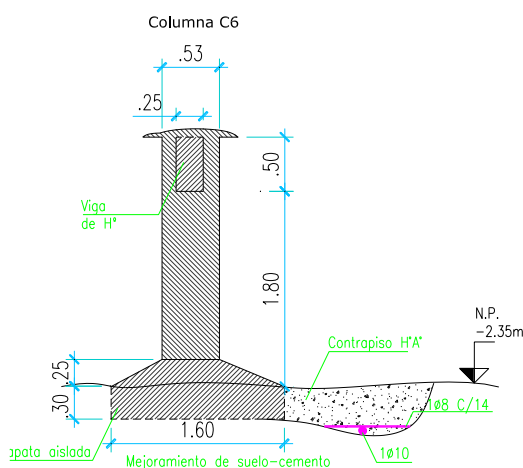
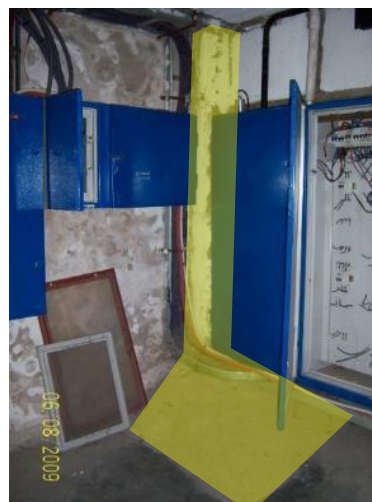
Mediante los pozos a cielo abierto ejecutados manualmente se pudo reconocer fehacientemente el perfil del suelo e identificar los tipos de fundación existentes, ver Tabla 8. En el sector del Boque A con el PCA-3, se constató que las dimensiones de la zapata aislada N.º 6 coincidían con las indicadas en el plano de fundaciones y con esto corroborar la fiabilidad de la documentación existente. Dado que algunas zapatas estaban expuestas se hicieron mediciones de velocidad de ultrasonido sobre la misma y sobre el contrapiso para determinar espesores del recubrimiento. Desde este estudio indirecto se determinó que el espesor del contrapiso armado era superior a 20cm según lo explorado in situ mediante una auscultación directa (remoción por picado y constatación visual). Esta observación motivó la ampliación del pozo y la extracción de una muestra inalterada del suelo mejorado de apoyo para poder identificar y caracterizar las propiedades que presentaba ese mejoramiento al que se le atribuía un aumento en la resistencia por medición indirecta.

Figura 9. Fotografía y corte de la zapata N 6 existente y relevada en el Bloque A.

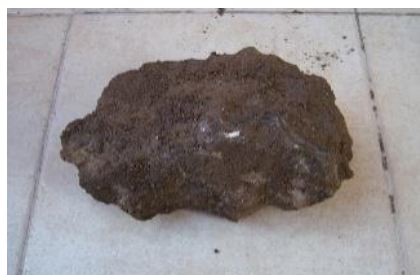
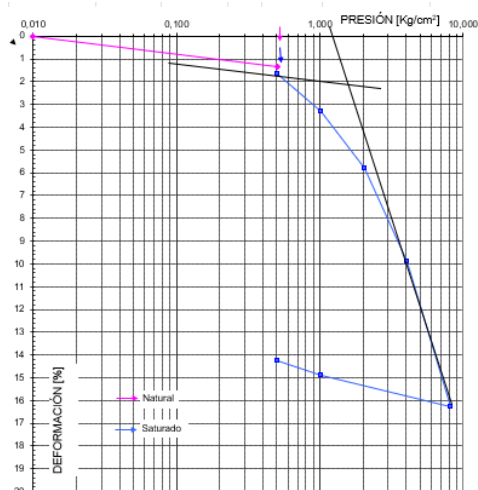
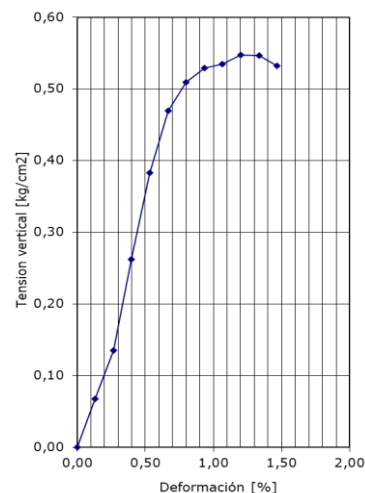
$$P_{f_{sat}} = 1,7 \text{ kg/cm}^2$$

Salto por colapso = 0,32 % (no es colapsable)

$$S_u = 0,27 \text{ kg/cm}^2$$

**Figura 10. Fotografía de la muestra de suelo-cemento y resultados tenso-deformacional.**

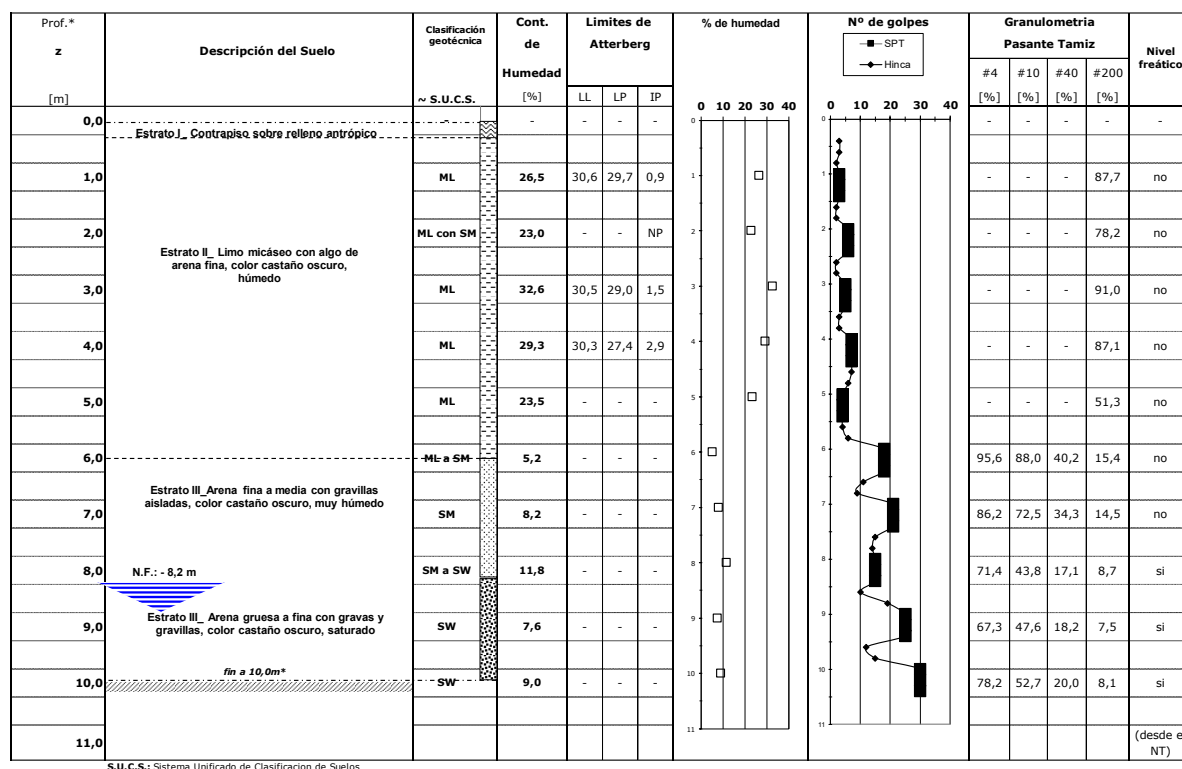
La segunda etapa tuvo por objeto obtener los parámetros geotécnicos necesarios para diseñar las fundaciones del nuevo Bloque C. Para ello se realizó un ensayo de penetración estándar (ASTM D1586) y se ensayaron en laboratorio las muestras obtenidas, realizando ensayos como: contenido de humedad (ASTM D2216), límites de consistencia (ASTMD4318) y lavado pasante tamiz N°200 (ASTM D1140). En la Figura 11, se observa los resultados obtenidos en el perfil de suelos general de la exploración identificada como SPT-1. Durante la campaña realizada el 5 de agosto de 2009 se detectó el nivel freático (NF) a 8,20 m de profundidad respecto del terreno natural en el SPT-1. Esta información se complementó con antecedentes recopilados del sector, donde el NF podría ascender hasta los 6 metros en otra época del año.

Figura 11. Resumen de ensayos in situ y laboratorio en el Bloque C.

El nuevo Bloque C contemplaba la construcción de seis niveles superiores. Se recomendó adoptar fundaciones profundas hasta aproximadamente 7,0 m respecto del nivel del terreno natural, hasta alcanzar el estrato de arenas medias con gravillas y presencia de limos. Se sugirió utilizar como elementos de fundación pilotes o pozos romanos excavados por medio de técnicas manuales con elementos de contención (aros de hormigón). No se consideró factible ejecutar campanas o ensanchamientos de punta debido a la presencia de suelos desmoronables (SM a SW según la clasificación del Sistema Unificado de Clasificación de Suelos).
