## **INFLUENCIA DE LAS PAREDES DE RELLENO EN EL COMPORTAMIENTO SISMORRESISTENTE DE EDIFICACIONES DE PÓRTICOS EN HORMIGÓN ARMADO**

Mata, Juan  
Ingeniero Civil  
Universidad Católica Andrés Bello (UCAB) - AESA  
Juan.l.matagarcia@ypf.com

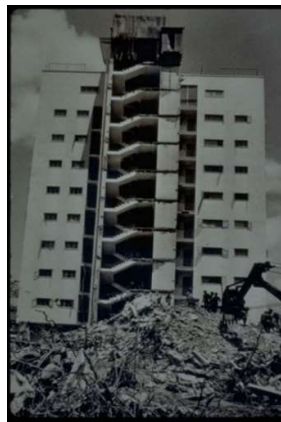
La estructura de ambas unidades era del tipo pórtico de carga en hormigón armado, compuesta por columnas rectangulares y vigas altas, todas orientadas en dirección Este-Oeste. La diferencia entre el ala este y la oeste se ilustra en el segundo esquema de la Figura 1; mientras que la planta baja del ala oeste estaba ocupada por comercios, la del ala este se destinó al estacionamiento de vehículos, es decir, sin paredes de relleno en gran parte del área. Lo que hace peculiar al Edificio Palace Corvin es que, durante el Terremoto de Caracas, únicamente se derrumbó el cuerpo ubicado al este, mientras que la unidad de circulación y la torre oeste permanecieron en pie [1], como se muestra en la Figura 2.

*Figura 2. Edificio Palace Corvin, torre este derrumbada y torre oeste en pie. [4]*

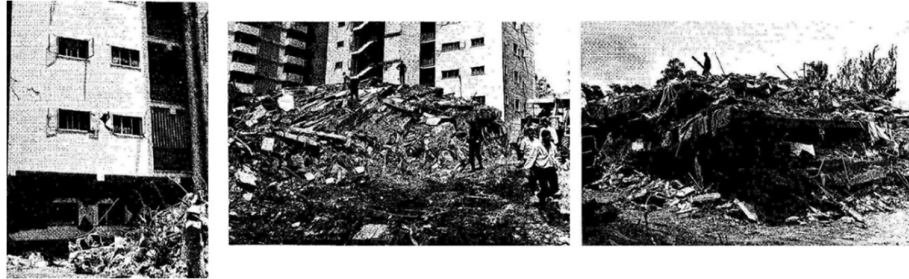
La acción sísmica produjo la caída total del cuerpo Este. Se observó que la caída se efectuó casi verticalmente, con un desplazamiento hacia el norte y otro menor hacia el este. Puede decirse que el desplazamiento se produjo en el sentido de los nervios de las losas. [4]

*Figura 7. Fotos daños en paredes y torre colapsada. [4]*

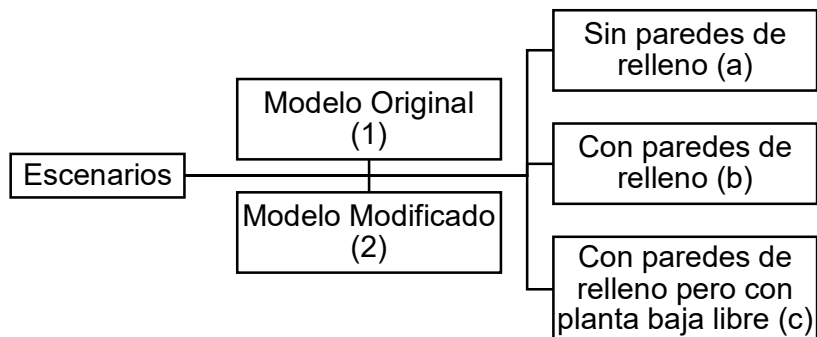
Se elaboraron seis modelos utilizando el software ETABS 20.0.0 para evaluar la influencia de las paredes de relleno. Las paredes se incorporaron utilizando el método de la biela diagonal equivalente.

*Figura 8. Escenarios Analizados.*

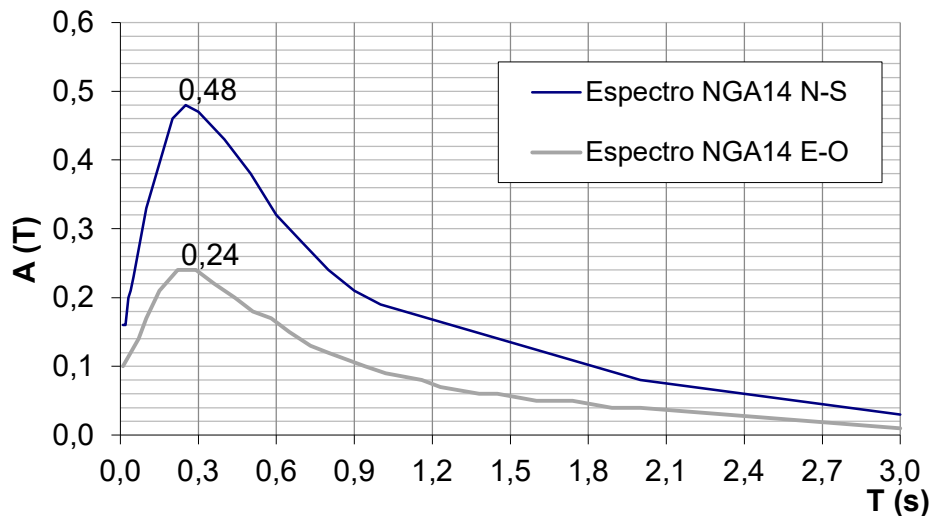
Para llevar a cabo el análisis modal espectral de los modelos bajo estudio, se utilizan dos espectros sísmicos. Los espectros de la Figura 11 reflejan la respuesta probable del evento sísmico ocurrido en 1967 [6], mientras que la Figura 12 corresponde a los espectros de diseño establecidos por la normativa actual COVENIN 1756 [8].

Figura 11. Espectros NGA14N-S y NGA14E-O [6].

De acuerdo con la figura 11, la máxima aceleración del sismo de Caracas de 1967 ocurrió en la dirección N-S, coincidiendo con el desplazamiento registrado en la torre colapsada y con la dirección más débil de la estructura.

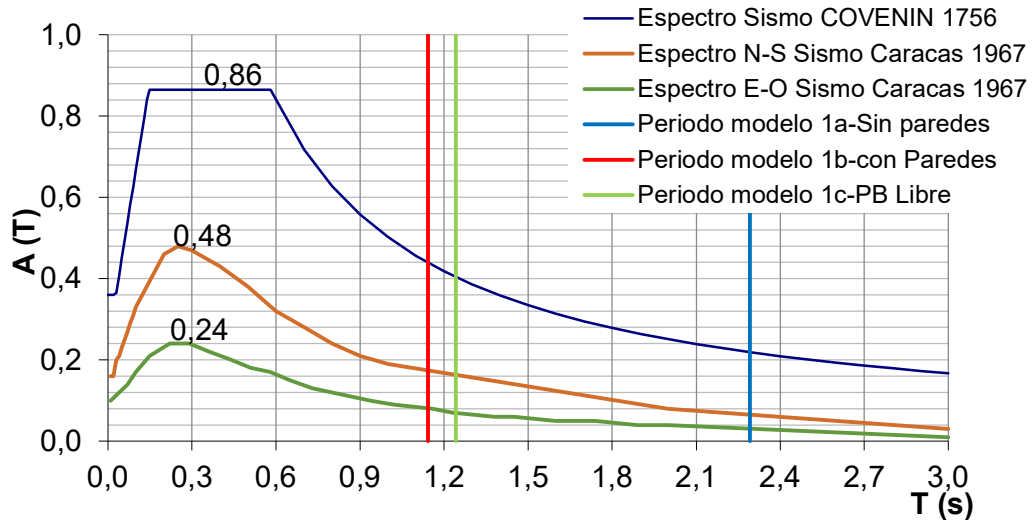
Con el propósito de ilustrar una de las consecuencias de la presencia de las paredes sobre el período de vibración de la estructura, se grafican en las siguientes figuras la ubicación de los períodos de vibración en los espectros sísmicos evaluados y luego las fuerzas cortantes por nivel para cada uno de los modelos, específicamente en la dirección N-S.

Figura 13. Variación de la pseudo-aceleración espectral, modelo original

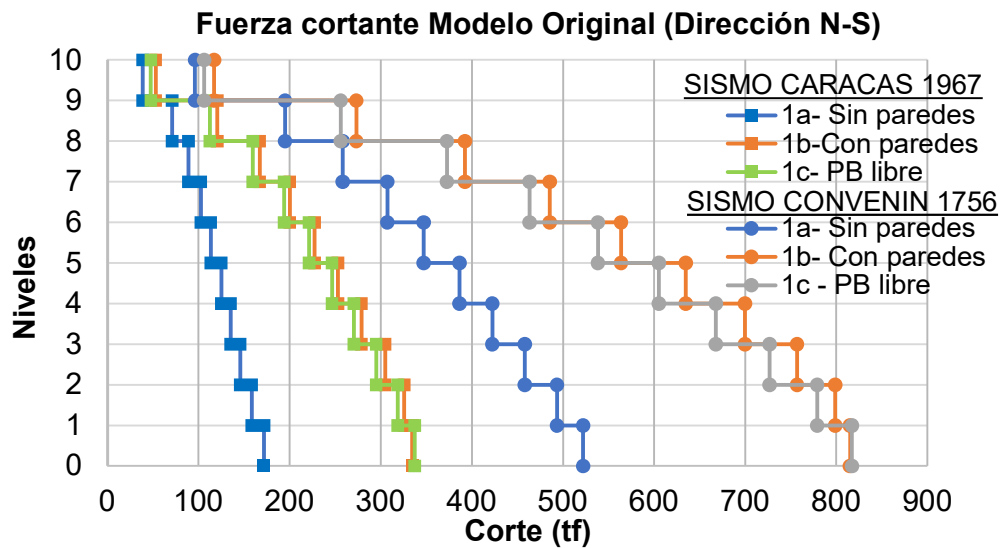
Figura 14. Cortante de piso, dirección N-S, modelo original

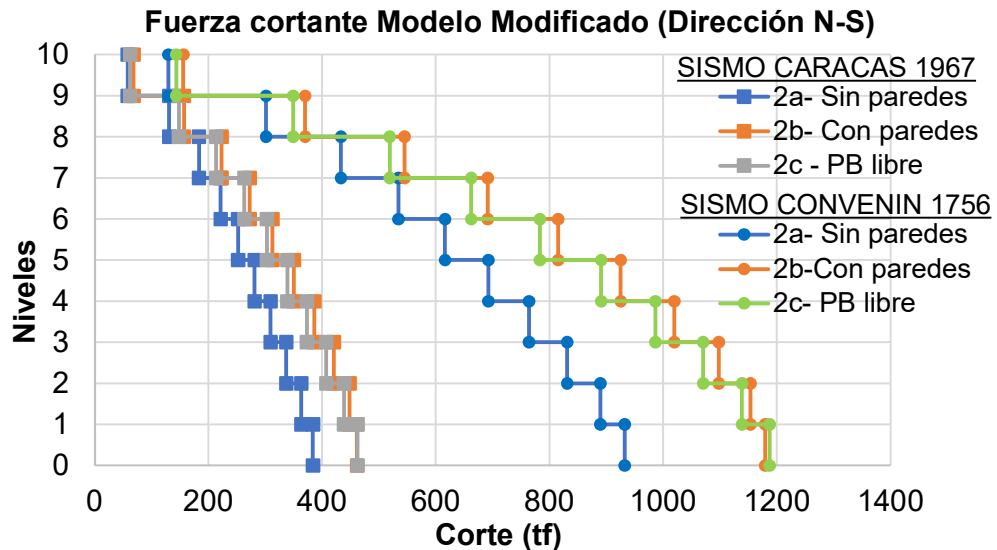
Figura 16. Cortante de piso, dirección N-S, modelo modificado

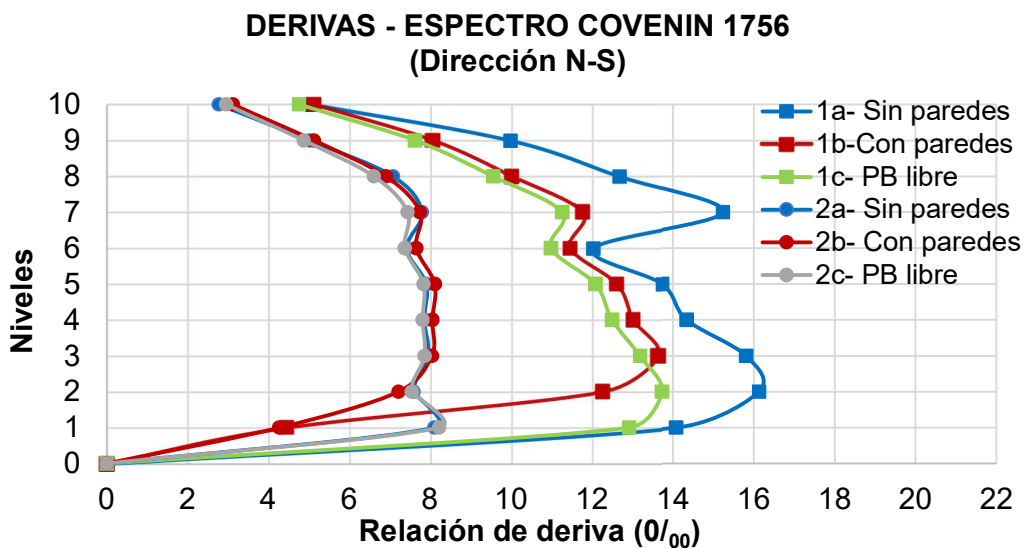
Figura 18. Relación de deriva dirección N-S, espectro COVENIN 1756

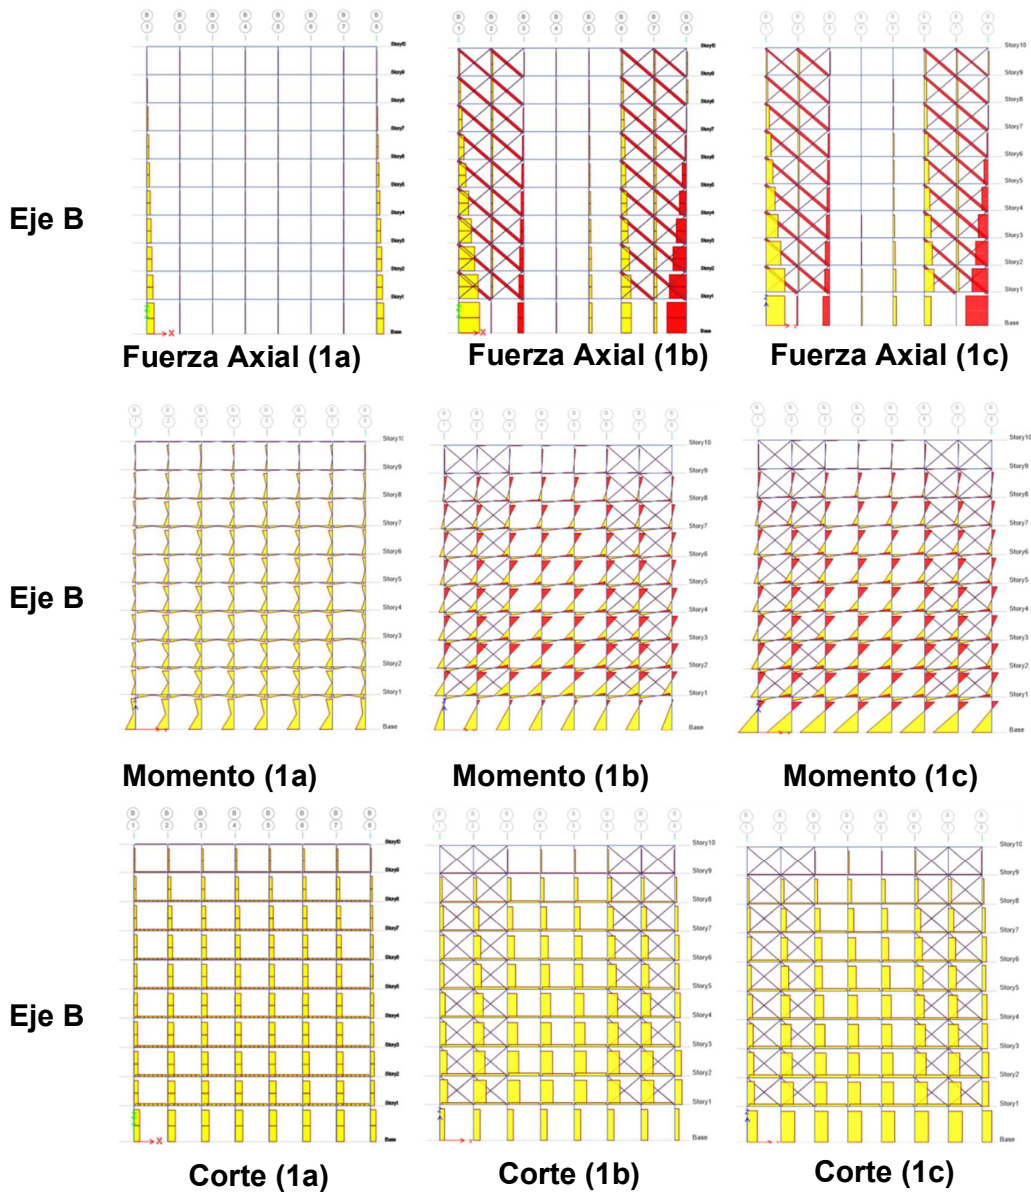
La inclusión de paredes aumenta las fuerzas axiales y reduce los momentos en las columnas, especialmente en las extremas. En la planta baja libre, los momentos en las columnas aumentan significativamente. La presencia de paredes también reduce las fuerzas cortantes, mientras que su eliminación en la planta baja provoca un aumento considerable en el corte.

Figura 19. Diagramas de fuerza axial, momento y corte, eje central, Modelo Original
