DAÑOS CAUSADOS POR EL VIENTO EN EL NORDESTE DE ARGENTINA: RESULTADOS

RESUMEN

El 16 de octubre de 2008, durante la XX Jornada Argentina de Ingeniería Estructural, se anunció el lanzamiento de un proyecto de tres años de duración sobre la caracterización del daño causado por el viento a obras e infraestructura civil en la Provincia del Chaco. El proyecto terminó en 2010. En este trabajo se presentan los principales resultados obtenidos, lo que comprende la caracterización de las estructuras vulnerables, los patrones de daños y los fenómenos meteorológicos que causaron los daños, a partir del análisis de treinta y ocho eventos de daño, que incluyen catorce estudios de campo en las provincias de Chaco y Formosa.

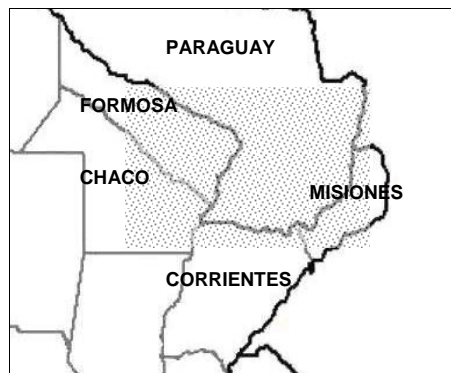
Fig. 7: Caso 6, área afectada por la tormenta.

intensa lluvia y granizo. Desde un punto de vista cualitativo, el patrón de daño fue similar en toda el área que se muestra en la Fig. 7 (área sombreada): voladura de techos de casas, derribo masivo de árboles y postes de líneas eléctricas de la red de baja tensión, el colapso de algunas torres de líneas de media y baja tensión, el colapso de muchos galpones y cubiertas aisladas sin cerramientos laterales, daños a una variedad de estructuras auxiliares y a cultivos. Pero desde un punto de vista cuantitativo, la parte oriental de Paraguay, situada entre las Provincias Argentinas de Misiones y Formosa, experimentó las mayores pérdidas. El corte de la provisión de servicio eléctrico que siguió inmediatamente a la tormenta afectó al 35% de la población de Paraguay. En la localidad de Pilar (alrededor de 30 mil habitantes), mil hogares perdieron el techo, y en la localidad de Laguna Ita el 80% de las casas sufrieron algún grado de daño. En Argentina los daños fueron también cuantitativamente substanciales en la mayor parte de la Provincia de Misiones y en la parte central y oriental de Formosa. En la Provincia del Chaco la tormenta causó daños principalmente en la ciudad de Saenz Peña y el área que se extiende 40 km hacia el sudoeste. Sorprendentemente, fueron escasos los heridos.

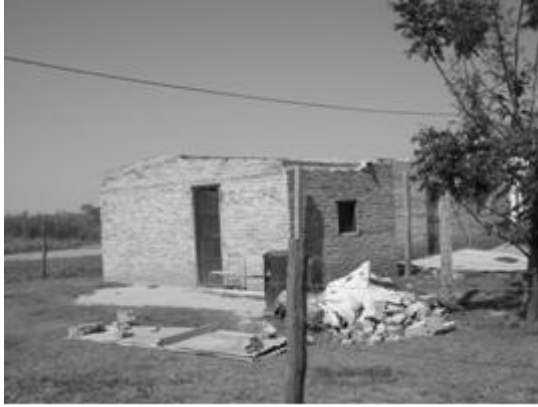
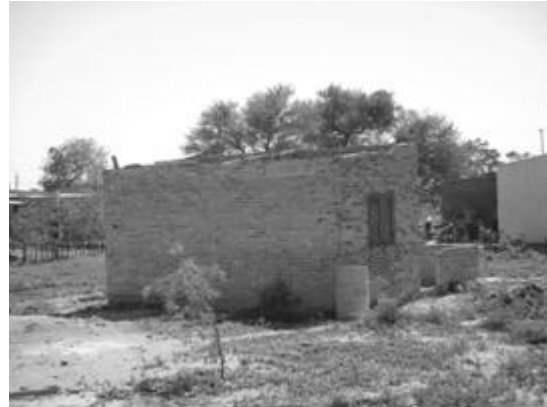
Fig. 9 Estos son ejemplos típicos de estructuras Clase 2A. Ambas estructuras perdieron el techo durante la tormenta descrita en la sección 4.5

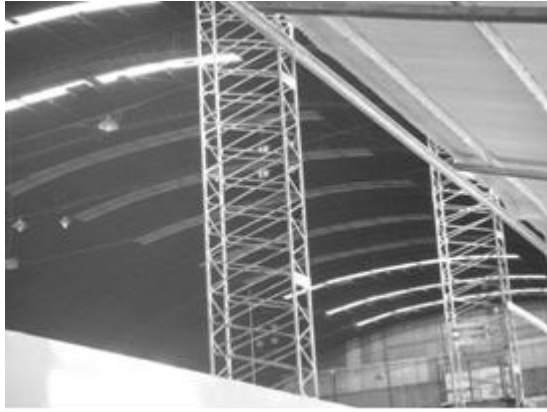
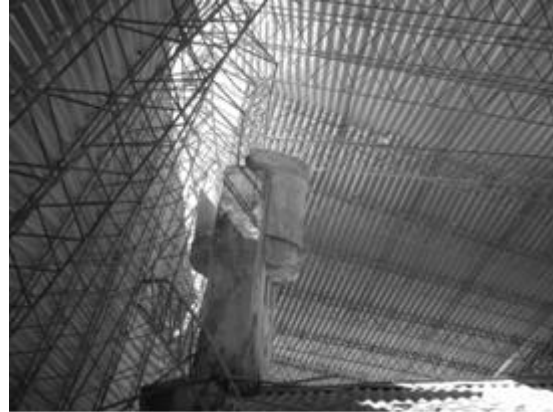
Fig. 10 Detalle de estructuras livianas hechas con barras de acero. Izquierda: Columnas que soportan una cubierta de 35 m de luz; derecha: pórticos colapsados de una cubierta aislada sin paredes laterales de 20 m x 45 m.

Las estructuras de Clase 2B son las siguientes en la lista de estructuras vulnerables. Se las encuentra en escuelas, centros deportivos, carpinterías, estacionamientos, establecimientos rurales, depósitos en general, etc. Tienen una estructura liviana cuyos componentes estructurales son reticulados de barras de acero de sección circular (Fig. 10). Son baratos, fáciles de construir e intensamente usados en Argentina y Paraguay. Las estructuras de Clase 2B son parte de la cultura local y su construcción actualmente está fuera de control. Balbastro y Sonzogni ^[3] reportaron el mismo problema de vulnerabilidad de estas construcciones en la Provincia de Santa Fe.

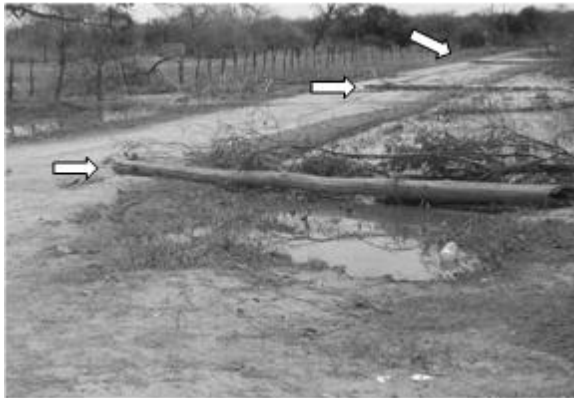
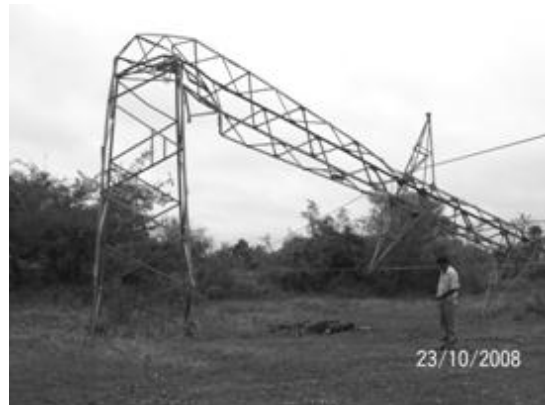
Fig. 11 Izquierda: postes creosotados de línea de baja tensión; derecha: torre metálica reticulada de línea de (fotografía cortesía del Ing Miguel Malarin)

Las estructuras de Clase 3C son las únicas estructuras de Clase 3 que mostraron ser vulnerables. Hay registros de falla de prácticamente todos los tipos de línea, comprendiendo cada voltaje y tipología de torre o poste. Pero una inspección detallada de los registros muestra que las fallas más frecuentes se concentran en dos tipos: los postes creosotados que se usan en líneas de baja tensión, y en las torres metálicas reticuladas que se usan en líneas de 132 KV. Se ha mencionado previamente que las líneas de baja tensión fueron dañadas en el 53% de los eventos registrados en el Chaco. La Fig. 11 muestra un colapso típico que involucró varios postes. Un total de 24 torres metálicas de líneas de 132 KV colapsaron durante 5 de los 34 eventos registrados en el Chaco. Todas las torres fueron de suspensión. Estas fallas preocupan a los proveedores de servicios eléctricos del NEA, pero el estudio de la causa de su vulnerabilidad recién está en sus comienzos ^[24].
