ANÁLISIS EXPERIMENTAL DEL PUNZONAMIENTO EN PLACAS DE H°A° REFORZADO CON FIBRAS DE ACERO

Auad, Alejandro; Gutiérrez, Sergio Eduardo; Sfer, Domingo
Ingenieros Civiles, Docentes e Investigadores
Instituto de Estructuras “Arturo M. Guzmán”
Facultad de Ciencias Exactas y Tecnología - Universidad Nacional de Tucumán

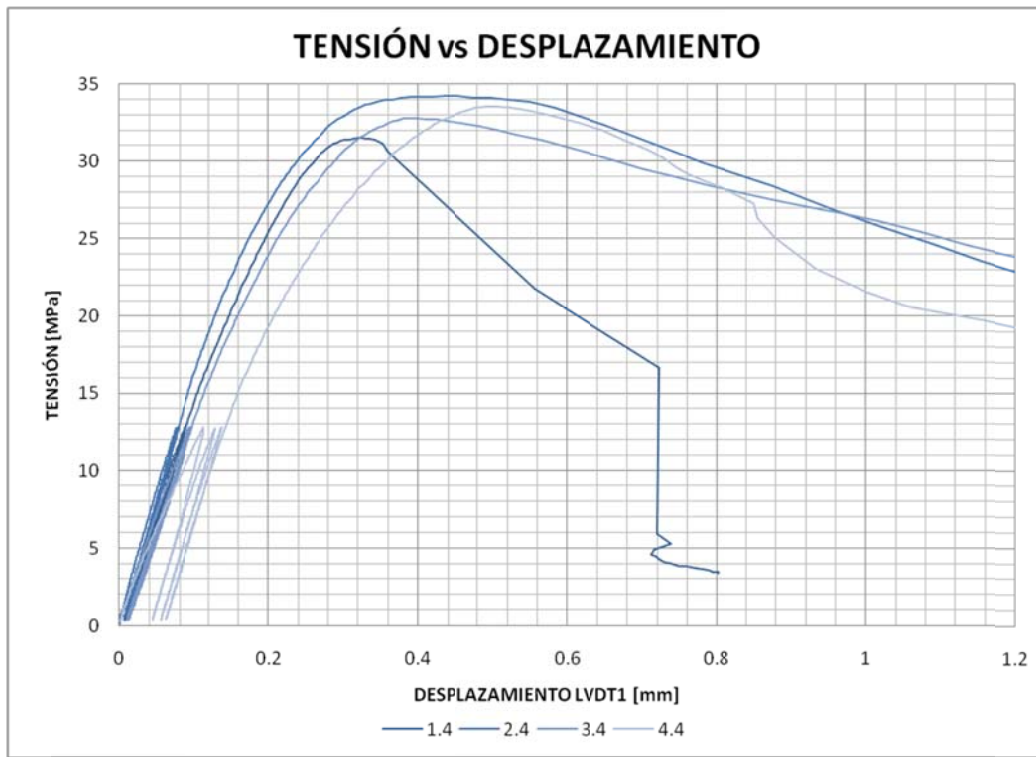
Figura 3. Curvas Tensión-Desplazamiento

Se obtuvieron adicionalmente con una probeta de cada pastón, las curvas de tensión vs desplazamiento correspondientes. Las mismas se presentan superpuestas en un único gráfico en la Figura 3.

En el gráfico puede observarse una muy leve diferencia entre las cargas últimas alcanzadas. En cambio se aprecia que las probetas que contienen fibras de acero tienen una pérdida de resistencia posterior a la rotura más controlada y gradual con respecto a la probeta que no contiene fibras de acero. Esta diferencia es esperable ya que el aporte de las fibras de acero se produce una vez que comienza la fisuración del hormigón, interceptando las fisuras y ayudando a mantener la integridad de la probeta, trabajando las mismas a tracción.

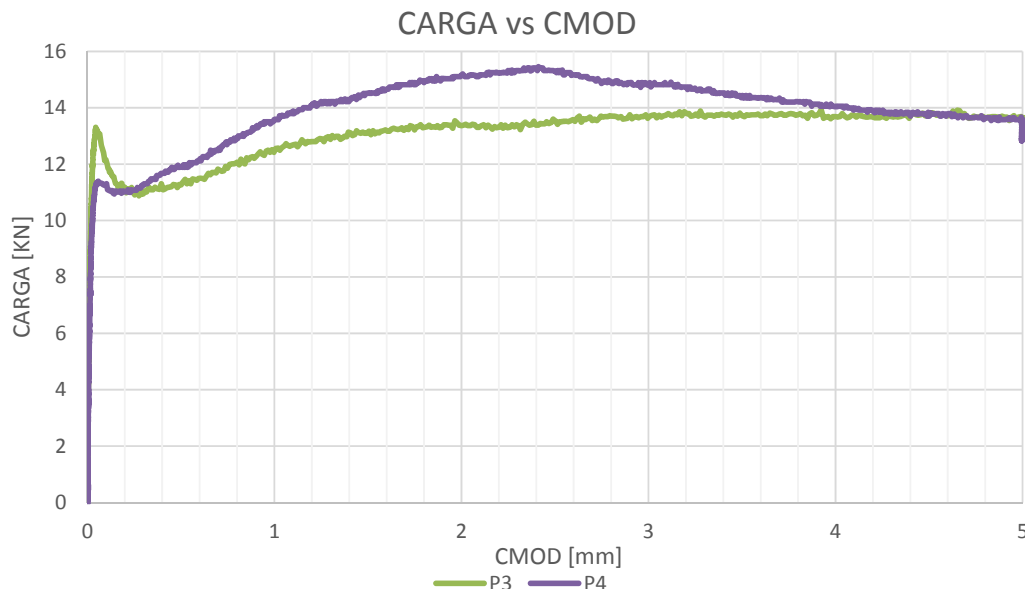
Figura 5. Gráfico Carga-Apertura de la entalla (CMOD) de las vigas ensayadas

Los resultados obtenidos en los ensayos de flexión de la viga 3 (perteneciente al pastón 3, con 40 Kg/m³ de fibras) y de la viga 4 (perteneciente al pastón 4, con 60 Kg/m³ de fibras), se exponen en la Tabla 4 y Figura 5.

Puede observarse que la carga pico de la viga 3 es un poco mayor que la carga pico de la viga 4. Luego de alcanzar la carga pico se produce un descenso de la carga y luego un endurecimiento debido al trabajo de las fibras. La carga máxima alcanzada en esta segunda etapa es superior a la carga pico en ambos casos, y mayor aún en la viga 4. Se observa también que la resistencia residual se mantiene hasta los 5 mm de apertura de fisura (CMOD) aproximadamente en la viga 3, mientras que en la viga 4 esta resistencia se mantiene incluso una vez alcanzados los 5 mm de CMOD.

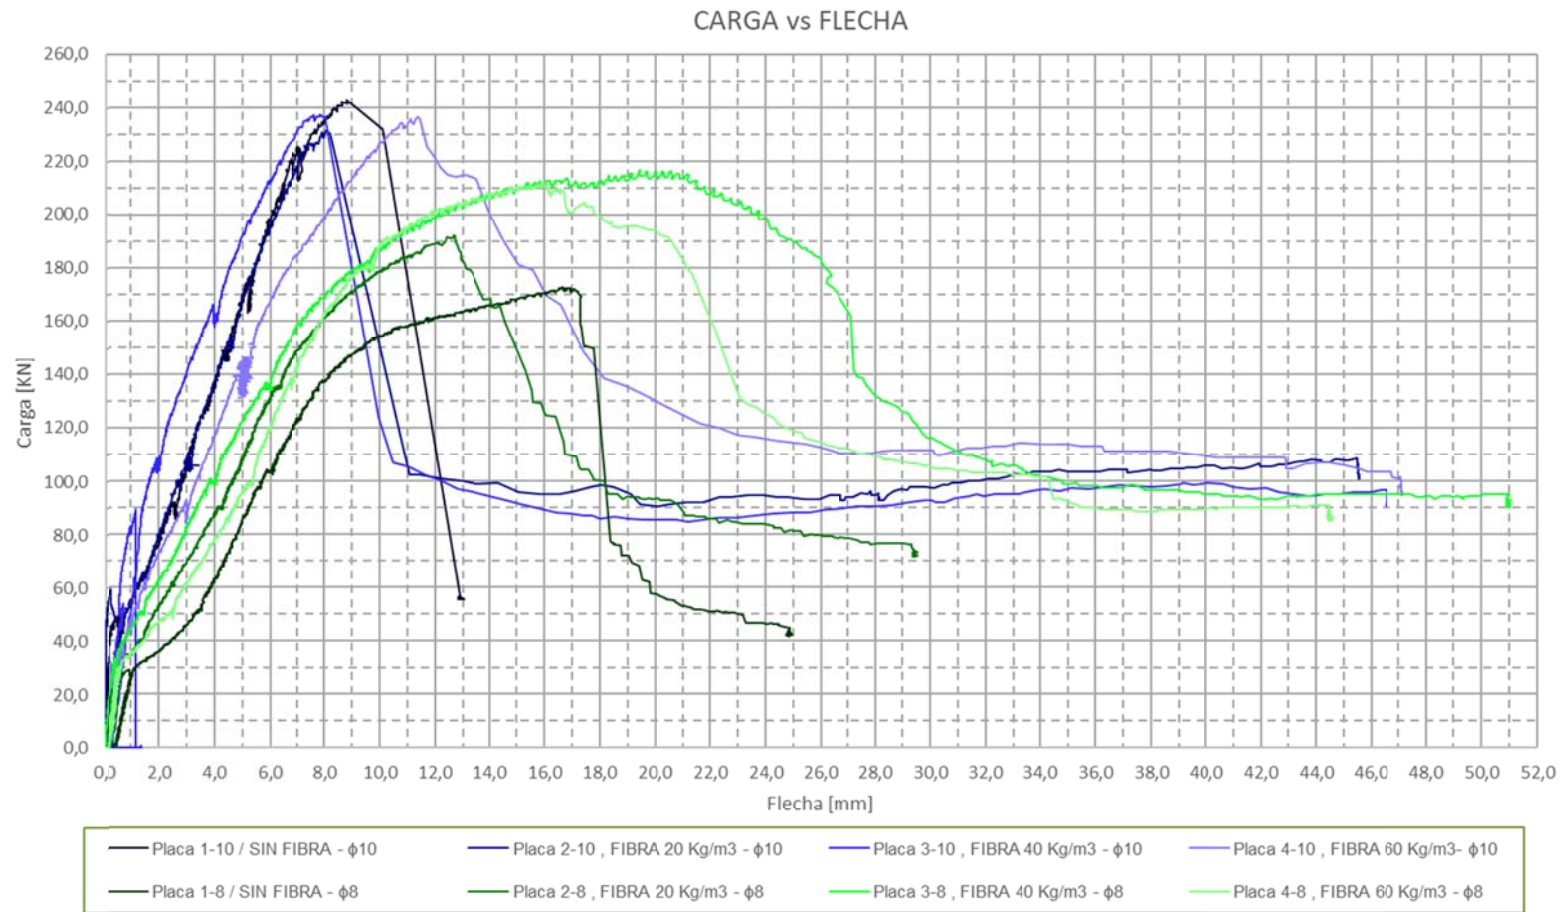
Figura 9. Curvas Carga-Desplazamiento (Flecha) de los cuatro prototipos ensayados

Con los valores obtenidos se construyen las curvas carga-desplazamiento de los diferentes prototipos ensayados. Las curvas se presentan en la figura 9.

Puede observarse como el comportamiento de la placa elaborada sin fibras de acero es diferente respecto a aquellas que tienen adición de fibras. Esta diferencia se encuentra mayormente marcada luego de alcanzar las respectivas cargas pico. El comportamiento de los especímenes antes de alcanzar la carga pico es muy similar, como así también el valor de dicha carga según corresponda a armadura con Ø8 o Ø10.

Para armadura Ø10, en la Placa 1-10 se alcanza la carga pico de 243 KN, correspondiente a una deformación de 9,14mm y se produce luego una súbita pérdida de resistencia, sin registrarse carga residual. En cambio en las placas elaboradas con fibras de acero la carga pico alcanza valores muy similares pero se visualiza la pérdida de resistencia post-pico notablemente más controlada y gradual, resaltando en este fenómeno la Placa 4-10. La curva de estos especímenes con Ø10 presenta una carga residual, alcanzando 109 KN con 44,6 mm para desplazamiento la Placa 2-10; y en la Placa 3-10 se alcanza una carga residual de 99,4 KN para 45 mm de desplazamiento, y la Placa 4-10 alcanza una carga residual de 102 KN pero para un desplazamiento de 48,4 mm.

La carga pico resulta menor cuando la armadura es Ø8 y se alcanza la la mayor carga para la Placa 3-8 de 216,7 KN correspondiente a una flecha de 19,44 mm; seguido por la Placa 4-8 alcanzándose una carga pico de 211,9 KN para una flecha de 15,94 mm; y por último la Placa 2-8 con una carga pico de 192,9 KN para una flecha de 12,73 mm. Las cargas residuales al final de la curva también son mayores para las placas con fibras, alcanzando entre 90 y 95 KN para las Placas 3-8 y 4-8, y aproximadamente 75 KN para la Placa 2-8.

- A partir de las curvas de carga-desplazamiento obtenidas de los ensayos realizados se puede concluir que al aumentar la cuantía de armadura a flexión de un valor de 0,42% (Ø8) a 0,65% (Ø10), la influencia en la carga pico a partir de la incorporación de fibras de acero en el hormigón disminuye. Esto se refleja en que el valor de la carga pico no varía según la cuantía de fibras de acero en la placas con armadura Ø10 como sí ocurre para las placas con Ø8.

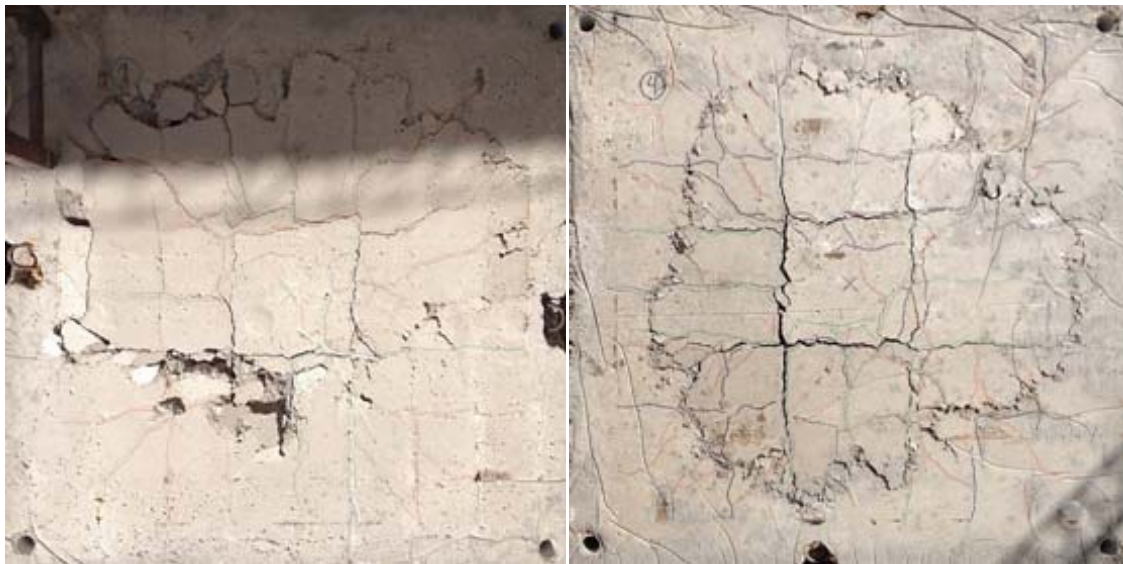
Figura 10. Configuración de Rotura

En las siguientes imágenes se muestra la configuración de rotura de los especímenes luego de ser ensayados. Se continuó desplazando el actuador del pistón hidráulico hasta lograr una flecha de 50 mm en el centro de cada Losa.

Placa 1-8 (sin fibra)

Placa 4-8 (60 Kg/m³)

Placa 1-10 (sin fibra)

Placa 4-10 (60 Kg/m³)

En los especímenes de las placas 1 que no están elaborados con fibras de acero la rotura es más frágil la cual se presenta con fisuras de tamaños considerables, y desprendimiento de material, pronunciándose estos fenómenos en el espécimen de Placa 1-10 que posee una mayor cuantía de armadura.

No obstante, a medida que aumenta la cantidad de fibras en los prototipos restantes, se observa que las fisuras son de menor tamaño y la disgregación del hormigón se reduce considerablemente, siendo menor el desprendimiento del material y los elementos desprendidos permanecen unidos al espécimen por las fibras de acero.

Si se tiene en cuenta la cuantía de armadura puede observarse que el diámetro del área de rotura aproximadamente circular, es mayor para aquellas placas que poseen mayor diámetro de armadura, es decir poseen mayor cuantía de armadura.

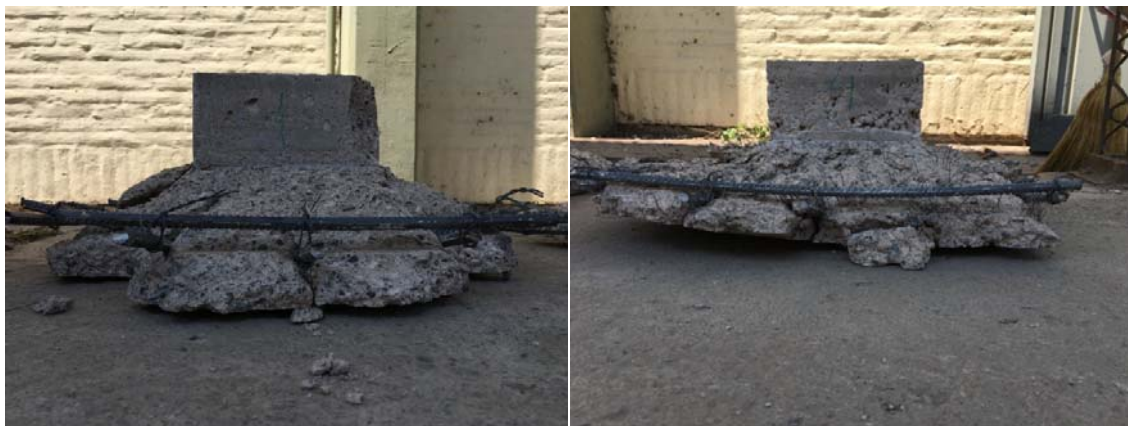
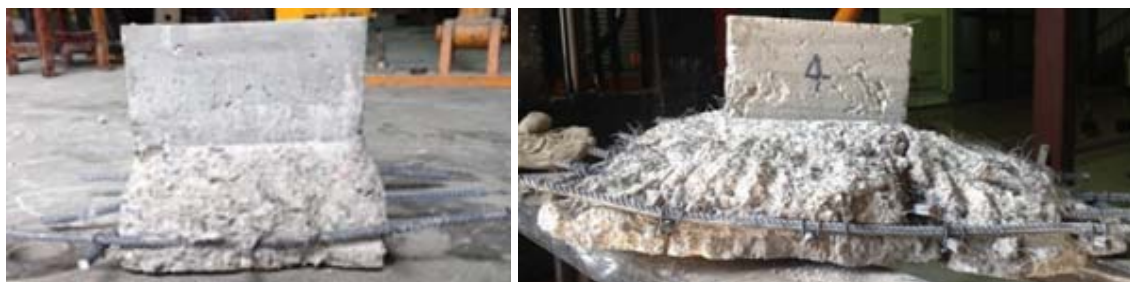
Figura 11. Configuración de Rotura

Luego de llevados a la rotura, se extrajeron y analizaron los conos de rotura de los especímenes. Se exponen a continuación las fotografías realizadas:

Placa 1-10 (sin fibra)

Placa 4-10 (60 Kg/m³)

Placa 1-8 (sin fibra)

Placa 4-8 (60 Kg/m³)

Puede observarse que en el caso de los conos obtenidos para las placas con mayor cuantía de armadura Ø10, el ángulo de la superficie de falla con respecto a la horizontal es mucho menor, se puede concluir que al aumentar la cuantía adoptada predomina la rotura por punzonamiento. Este fenómeno se ve acentuado cuando el hormigón empleado posee fibras de acero.

- Observando las imágenes de la Figura 11 puede comprobarse que en los especímenes ensayados con una mayor cuantía de armadura de flexión, el tipo de falla se produce por punzonamiento, teniendo en cuenta la inclinación de los conos de falla de aproximadamente 30° ; a diferencia que en los especímenes elaborados con menor cuantía que presentaban ángulos de inclinación más cercanos a 90° correspondientes con un tipo de falla por flexión.
