Estudio dinámico de la pasarela peatonal Liniers.

RESUMEN

El presente trabajo estudia el comportamiento dinámico de una pasarela peatonal ubicada sobre las vías del ferrocarril Belgrano Norte, la misma presenta notorios problemas de confort para los peatones.

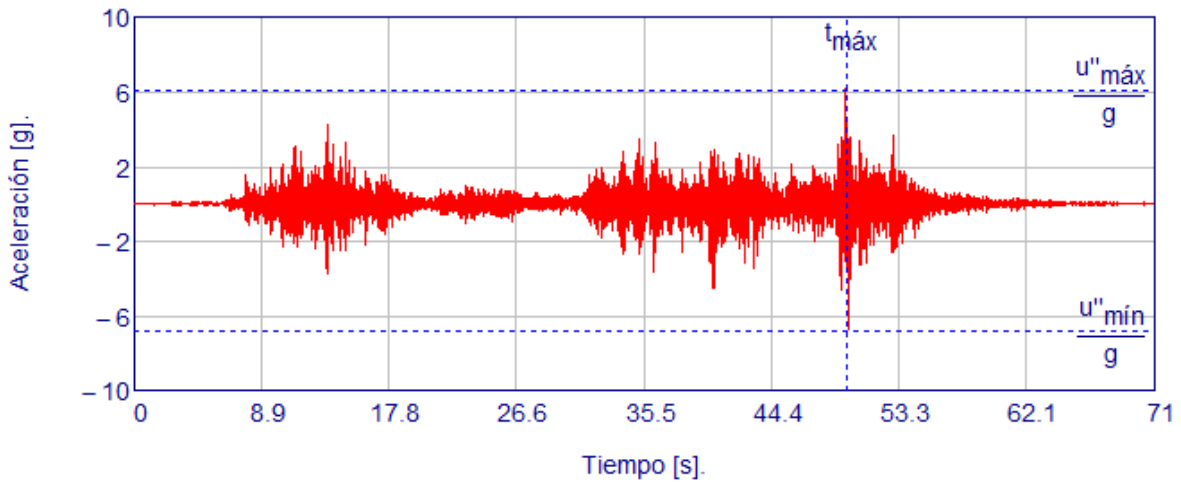
Figura 7. Aceleración en la sección central producida por el bamboleo horizontal de una persona.

Durante la campaña de medición se notó el excesivo giro de la pasarela alrededor de su eje longitudinal, que se produce por el simple caminar de los peatones. Por lo que se procedió a registrar las aceleraciones verticales sobre un lateral de la sección transversal en dos puntos de la pasarela, la sección central y la sección inicial de lado izquierdo.

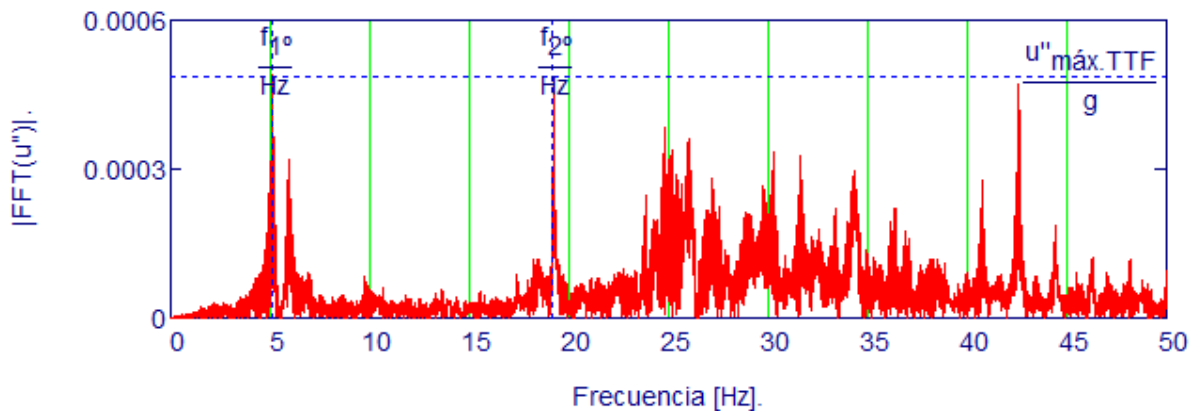
Figura 9. Transformada rápida de Fourier de la aceleración en la sección central.

A partir del registro de aceleraciones en el dominio del tiempo y utilizando la transformada rápida de Fourier se obtienen las aceleraciones transformadas en el dominio de las frecuencias. A partir de este gráfico se determinan las frecuencias fundamentales la pasarela.

Modo de vibración	Frecuencia natural	Error relativo FEM
1º modo de vibración vertical.	5.12 Hz	17.75 %
2º modo de vibración vertical.	19.22 Hz	25.46 %
3º modo de vibración vertical.	42.58 Hz	27.42 %

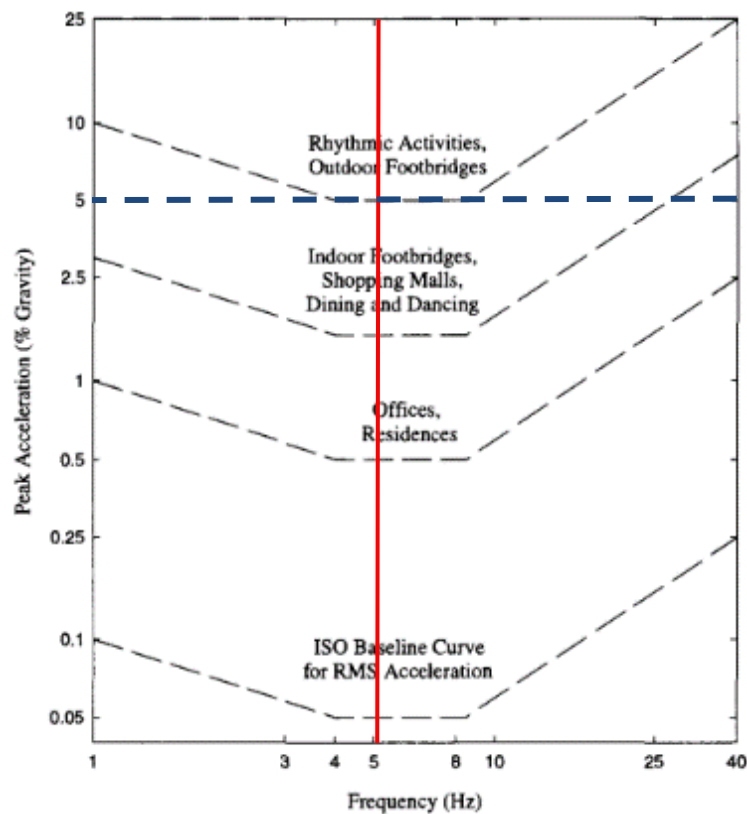
Figura 10. Valores límites dados por Norma ISO 2631-2.

Para determinar si las aceleraciones producidas en el tramo son admisibles o no, se recurre a la Norma ISO 2631-2 (Evaluation of human exposure to whole-body vibration) que da los valores límites de aceleraciones recomendados para distintos destinos de la estructura.

Se observa de la Figura 10, que los valores de RMS se encuentran debajo del límite establecido para pasarelas peatonales exteriores, siempre y cuando no se produzca el bamboleo de esta. Es por esto que se debe reparar la misma a fin de evitar este movimiento.

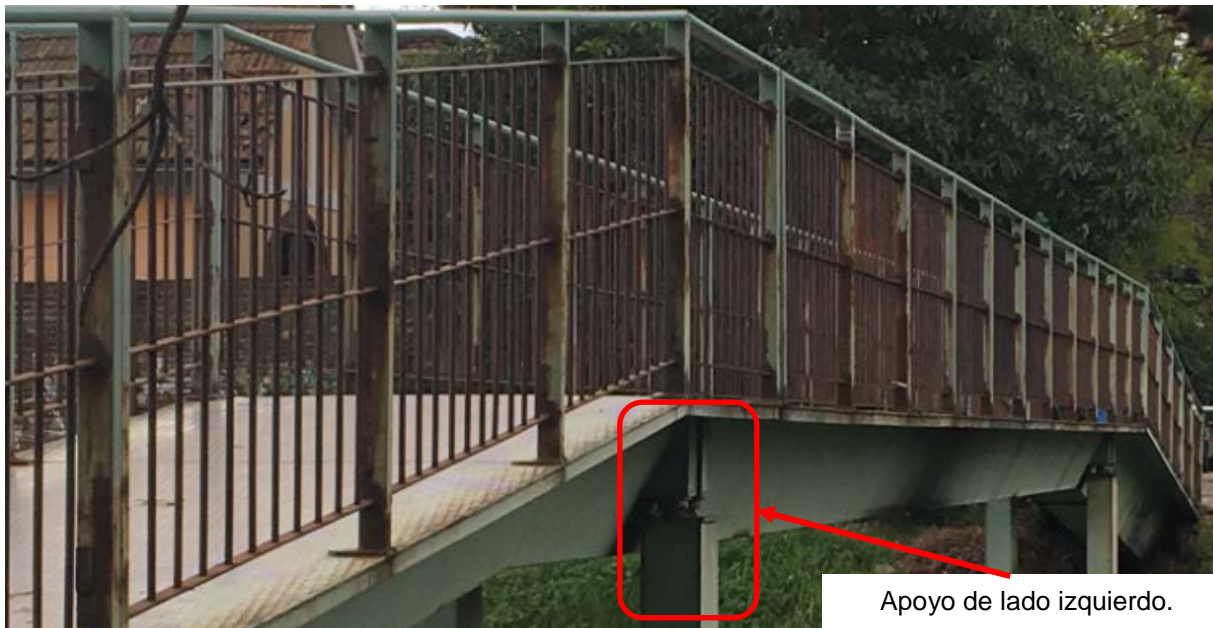
Figura 12. Apoyo izquierdo del tramo central.

Se cree que la falta de apoyo entre el tablero y el pilar se puede deber o bien a la falta de precisión en la fabricación y/o montaje de la estructura metálica, o bien a un asentamiento diferencial del apoyo. Por lo que se sugiere un control posterior a la reparación para controlar que no se haya producido un nuevo cedimiento de vínculo.

A este fin se propone realizar un recalce del apoyo de lado izquierdo, para lo que se deberá izar o gatear el tramo central del tablero y suplementar la diferencia de nivel entre el nivel inferior del apoyo y el nivel superior de la columna metálica.
