ESTUDIO INTEGRAL DE LA ESTABILIDAD ESTRUCTURAL Y PROYECTO DE CÚPULA DEL TEMPLO DE SAN FRANCISCO, CIUDAD DE CATAMARCA

Gómez, José Luis¹; Fernández Saiz, M. del Carmen²; Ruata, M. Edel³; Klein, Karin⁴
¹Ingeniero Civil, ²Arquitecta, ³Arquitecta ⁴Arquitecta
Facultad de Arquitectura, Urbanismo y Diseño – U.N.C.
e-mail de contacto: ccp-cons@ciudad.com.ar

RESUMEN

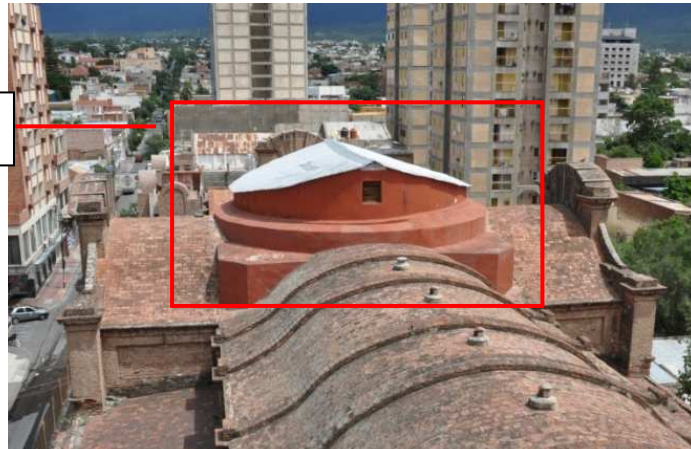
Figura 10. Sector de ubicación de la cúpula proyectada

El anillo de mampostería existente, deberá ser reemplazado por un anillo de acero construido con perfiles laminados UPN MC 12 x 30 rolados, encargados de equilibrar los empujes de los arcos reticulados vinculados al mismo, de modo tal que sólo se transmitan acciones verticales a los muros de mampostería cerámica existentes.

Previo a la colocación de este anillo de acero exterior, se deberá verificar la capacidad resistente de la mampostería masiva de asiento y fijación del mismo y de la cúpula toda, mediante ensayos a compresión y flexión de al menos dos muestras extraídas al efecto, y construir los refuerzos e insertos metálicos de fijación necesarios. (Figura 10)

Para el sector del crucero, y en reemplazo del cerramiento superior existente actualmente, se proyectó una cúpula con estructura de acero, conformada por seis arcos semicirculares reticulados concéntricos, de 9,60 metros de luz entre apoyos, que se vinculan en el centro a través de un anillo también de acero, conformando una linterna de 1,20 metros de diámetro, que permitirá una entrada de luz cenital en el punto central del crucero.

De tal forma, la planta de la cúpula conforma una figura poligonal constituida por doce sectores curvos trapeziales, cuya base mayor tiene 2,72 metros de longitud, y 0,35 metros en la base menor, que limita la linterna central.

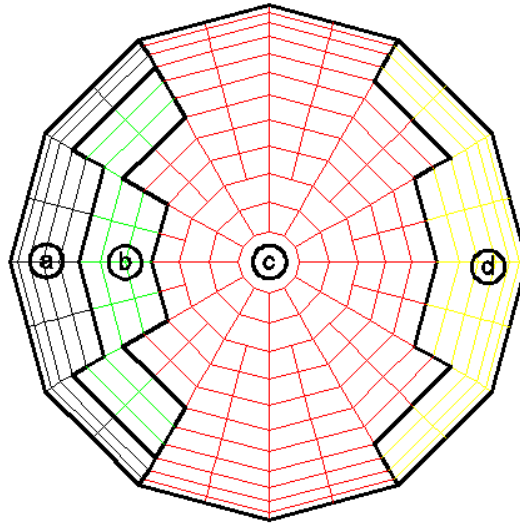
Figura 12. Planta esquemática. Curvas isobáricas

Para establecer la distribución de presiones sobre la superficie de la cúpula se han tomado los datos publicados en el libro "Ação do vento em telhados", para cubiertas esféricas. Se han definido curvas isobáricas y el perfil de succiones y presiones, como se indica en planta y corte esquemáticos¹. (Figuras 12 y 13)

$$\text{zona a: } 0,8 \times 140,2 \text{ kg/m}^2 = 112,16 \text{ kg/m}^2$$

$$\text{zona b: } 1 \times 140,2 \text{ kg/m}^2 = 140,2 \text{ kg/m}^2$$

$$\text{zona c: } 1,6 \times 140,2 \text{ kg/m}^2 = 224,32 \text{ kg/m}^2$$

$$\text{zona d: } 2,3 \times 140,2 \text{ kg/m}^2 = 322,46 \text{ kg/m}^2$$

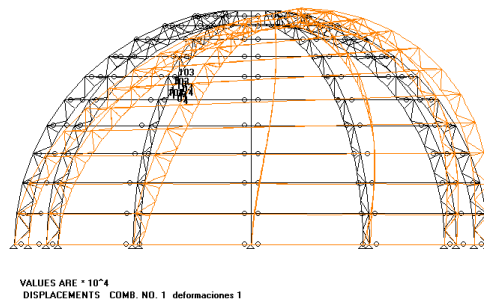
Figura 15. Deformaciones globales con cargas de viento

La verificación estructural de la cúpula mostró deformaciones laterales máximas de 0,00995 m, para la combinación más desfavorable, con intervención de la acción de viento, valor menor que lo establecido por CIRSOC 303:

$$\text{luz}/160 = 5,10 \text{ m}/160 = 0,034 \text{ m} > 0,00995 \text{ m} \text{ (Figura 15)}$$
