DURABILIDAD Y DEFORMABILIDAD DE VIGAS DE MADERA CONSTRUIDAS EN EL MUSEO JESUÍTICO NACIONAL DE JESÚS MARIA – SIGLO XVII

El presente trabajo surge de una intervención a realizarse en el Museo Jesuítico Nacional de Jesús María, a solicitud de la Dirección Nacional de Arquitectura.

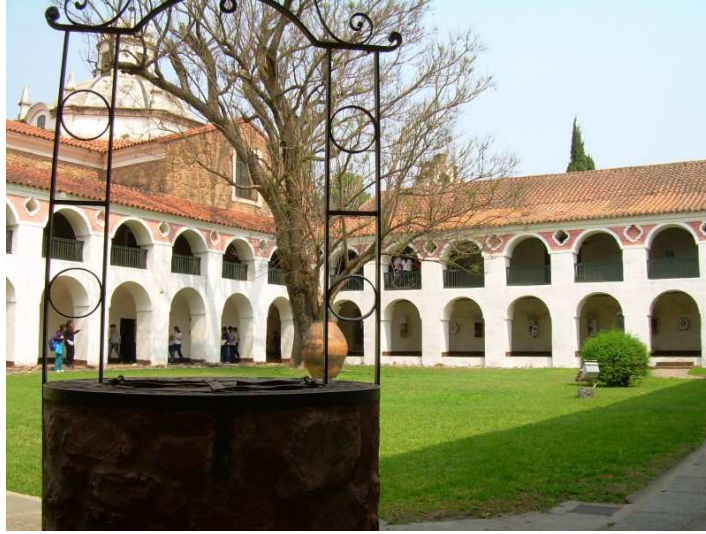
Fig. 2. Vista de la Galería Oeste.

Con el objeto de reconocer el sistema estructural utilizado en la conformación del entrepiso de la galería oeste, (Figs. 2, 3 y 4), y poder valorar la carga que está soportando, se realizó una calicata desde el nivel superior hacia el inferior, con lo cual se pudo determinar el esquema resistente y los elementos de sobrecarga permanente, (Fig. 5).

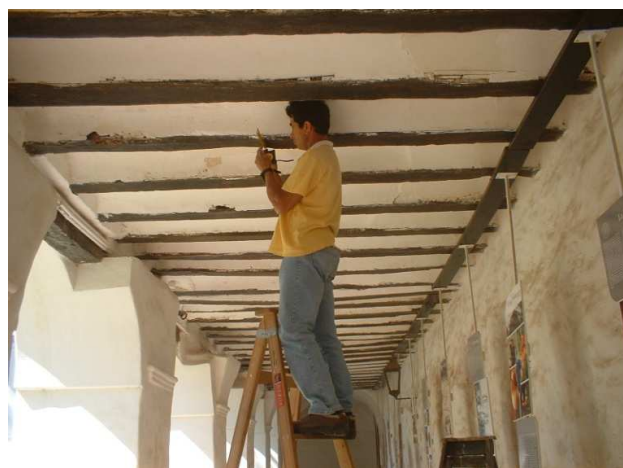
Fig. 7. Medición de flechas de las vigas de madera

Flecha real relevada: 2.0 cm. > 1.28 cm.

Flecha real relevada: 2.0 cm. > 1.28 cm (Fig. 7).

Si bien es cierto que las flechas medidas en obra superan las deformaciones consideradas admisibles, eso se puede atribuir a una disminución de la sección neta de las vigas por la formación de galerías producidas por insectos, detectadas en el estudio microscópico.

Con respecto a las galerías de insectos, que debilitan la madera y facilitan su putrefacción, se propone en primer lugar realizar reparaciones necesarias para impedir el aumento de contenido de humedad de la madera, aplicar insecticidas líquidos en los muros en lugares donde estén en contacto con las vigas, y luego realizar el tratamiento de la madera original utilizando un insecticida fungicida específico.

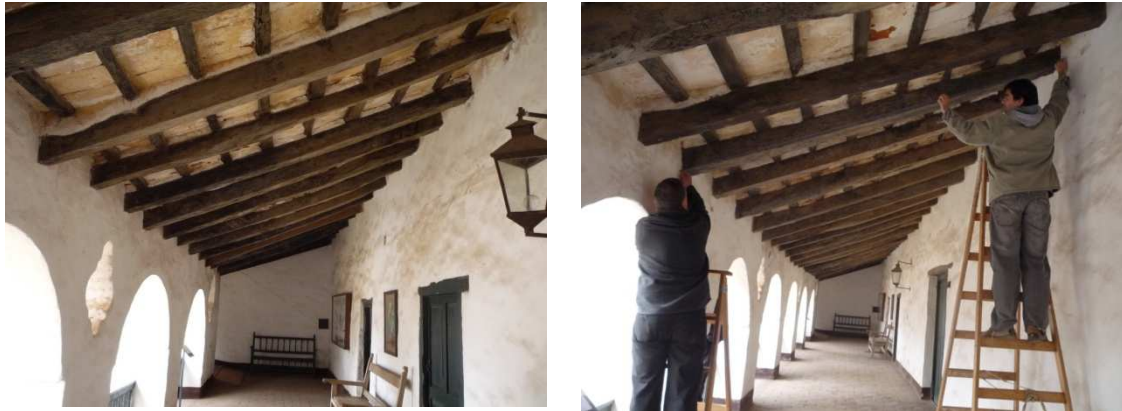
Fig. 8. Galería Oeste en Planta Alta - Estructura de Cubierta sobre Galería Oeste en planta alta (lateral de iglesia)

Se realizó el estudio macro y microscópico de una muestra enviada para la identificación de la madera, elaborado por el Laboratorio de Dendrología y Xililogía , INSIMA, Fac. de Ciencia Forestales de la Universidad Nacional de Santiago del Estero, obteniéndose el siguiente resultado:

Especie: Prosopis sp. (ALGARROBO) con presencia de galería de insectos.

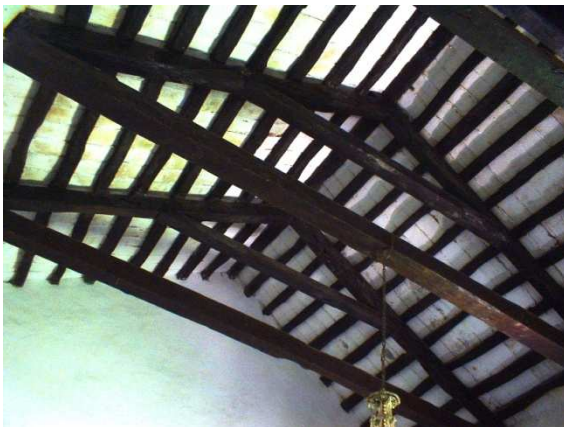
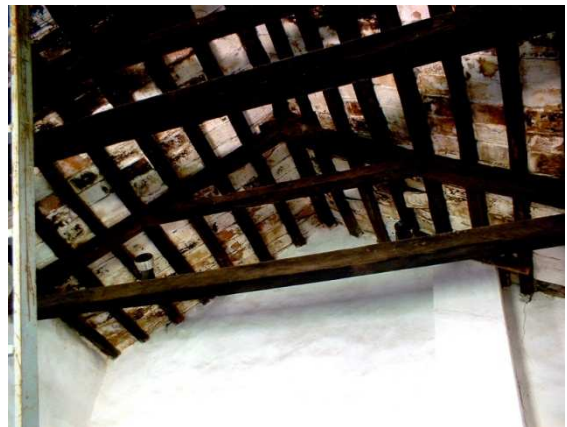
Figs. 14 y 15. Cabriada de cocina

La estructura que se verificó corresponde al plano superior de la sala ubicada en planta alta cuyo destino original era la cocina y que data de la construcción del museo no habiéndose realizado intervención alguna en dicha estructura (Figs. 14, 15 y 16).

La estructura del techo de la sala está conformado por tres vigas reticuladas de madera azuelada conformadas por pares y nudillo, conformación ésta característica de la época (Fig. 14 y 15).

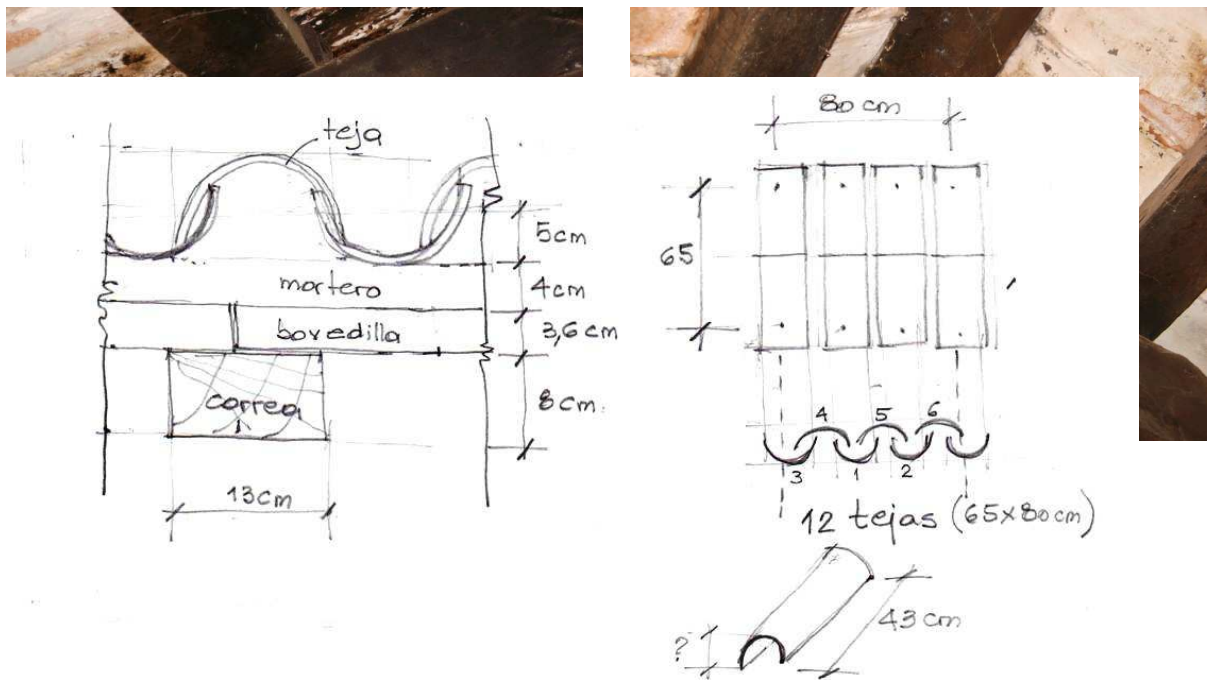
Fig. 23. Corte longitudinal de la cubierta

Se determinó que la cubierta está conformada por bovedillas de 18 cm x 28 cm x 3.6 cm de alto, asentadas sobre las correas, sobre las que se encuentran colocadas tejas españolas con una argamasa de 4 cm de espesor utilizada como mortero de asiento (Figs. 23 y 24).
