## **ANÁLISIS DE LA VARIACIÓN DE LAS CARACTERÍSTICAS DINÁMICAS DE UN PUENTE EN LA CIUDAD DE SALTA**

## **RESUMEN**

## 1. Descripción del Puente estudiado

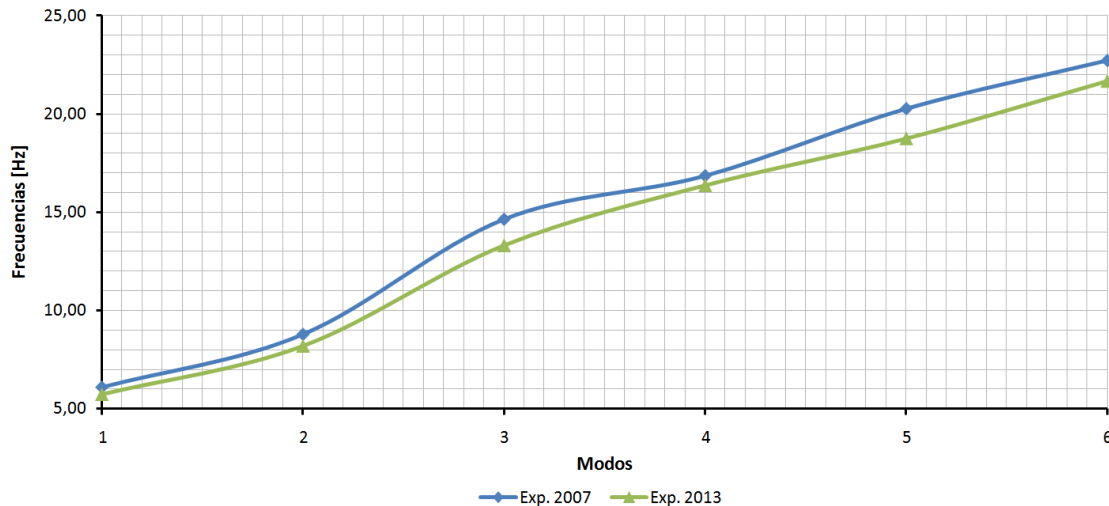
Figura 11: Comparación grafica entre las frecuencias medidas experimentalmente

Si comparamos los resultados obtenidos entre el 2007 y el 2013 (Tabla 1) se observa una disminución de las frecuencias naturales de la estructura con magnitudes variables. La primera frecuencia sufrió una disminución de aproximadamente un 6%. En la Figura 11 se muestra la variación en las mediciones

experimentales de las diferentes frecuencias obtenidas.

A priori, no se puede concluir que esta disminución se debe directamente a una pérdida de rigidez ocasionada por posibles daños, ya que se necesitarían un programa experimental más completo que tenga en cuenta un análisis de la influencia de los errores en las mediciones (tanto por las condiciones medioambientales en el equipo) como las provenientes de considerar la influencia del tránsito vehicular de la Ruta (mediciones en horas pico y valle). Además, hay considerar la posible degradación de los apoyos de neopreno que condicionan directamente las frecuencias obtenidas. Sin embargo se observaron en algunos elementos de hormigón micro fisuras que pueden suponer una pérdida de rigidez.

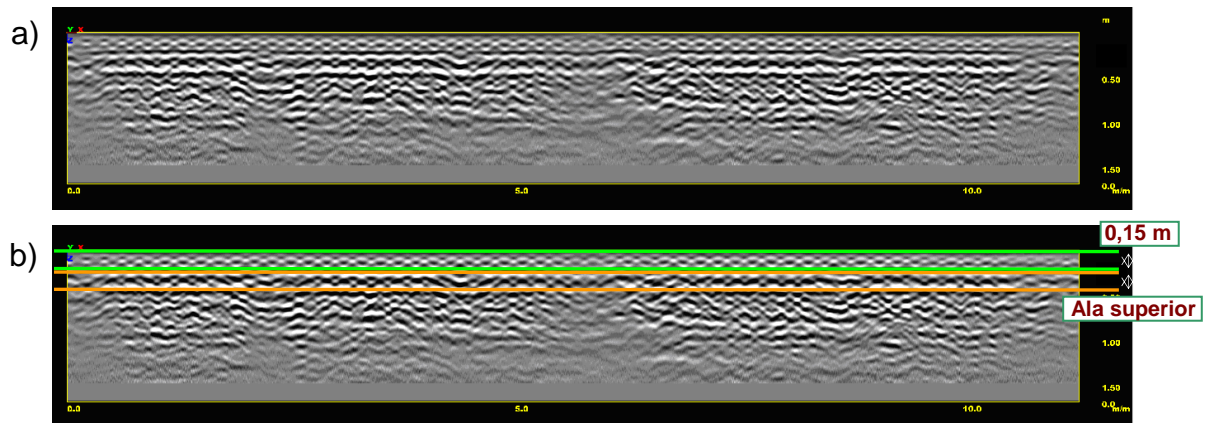
Figura 15: a) Perfil de prospección B, b) Ubicación sobre el perfil de losa de calzada y viga pretensada transversal.

Mientras que en el perfil correspondiente a la exploración a mitad de la luz (Figura 15), abarcando a la viga transversal en toda su longitud, se aprecia también en detalle la losa de la calzada y su armadura y además de la presencia de las seis vigas longitudinales se observa el ala superior de la viga pretensada
