## CONSOLIDACIÓN DE UN EDIFICIO HISTÓRICO MEDIANTE AISLAMIENTO SÍSMICO CON PÉNDULO FRICCIONAL

**Palabras clave:** aislamiento sísmico, consolidación, edificio histórico

Se presenta el diseño y ejecución de la consolidación del edificio de la Legislatura de la provincia de San Juan, declarado monumento histórico por Ley provincial 2601-F de noviembre de 2023. El edificio original, se construyó inmediatamente después del terremoto de San Juan de 1944 que arrasó la capital provincial. Dada su antigüedad, la estructura no cumplía con la norma INPRES-CIRSOC 103, 2018. Las autoridades provinciales dieron curso a un anteproyecto que consideraba aislamiento sísmico tipo péndulo friccional, presentado en 2016 por el autor de este trabajo. Para ello por Ley 2116-P, se aprobó el reglamento para edificios sísmicamente aislados el 10 de septiembre de 2020, adaptada por el autor de acuerdo al ASCE 7-05, base de la norma argentina a la fecha de su presentación. El diseño estructural y el procedimiento de consolidación se realizó entre 2019 y 2020. La obra se inició en julio de 2022 y concluyó en noviembre de 2024. La dirección de obra estuvo a cargo del autor y ésta se llevó a cabo con el edifi

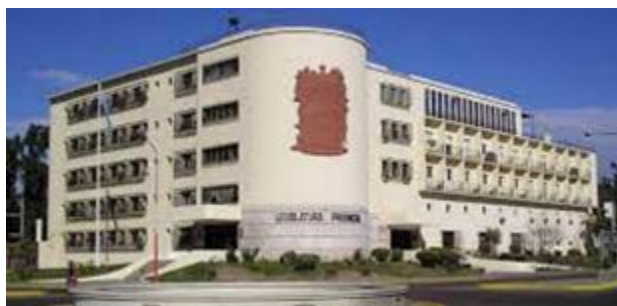
*Figura 3 – Edificio de la Legislatura de San Juan*

Este edificio (Figura 3), diseño del arquitecto veneciano Ernesto Puppo, fue uno de los primeros en construirse junto con el denominado eje cívico de la provincia, luego del terremoto de 1944. Destinado primero a hotel de inmigrantes, luego a alojamiento

universitario, a hotel concesionado a la cadena Sussex, para finalmente, en 1984, convertirse en sede del poder legislativo de la provincia.

Este edificio soportó, con daños, el terremoto de San Juan del 11-06-1952. Según lo discutido, el cuarto piso del ala oeste, derecha en la Figura 3, fue demolido. Luego del terremoto, del 23-11-1977, fue clausurado como varios edificios de la época, por daños en los pisos superiores. El escudo en la Figura 3, obra del artista local Miguel Ángel Sugo (1952), que representa la historia de San Juan, incluido el terremoto de 1944, sufrió daños importantes. El edificio se comenzó a reparar y adaptar sin consolidarlo en 1982. En esta época se construyó el recinto de sesiones, con la norma NAA 80 ya en vigencia y la distribución vertical en triángulo invertido. En los 90, con la norma INPRES-CIRSOC 103 (IC103) vigente, se consolidó el ala oeste. Esta tarea, a cargo del Ing. Hugo Giuliani, se realizó con muros de hormigón armado. La obra duró más de 10 años y con grandes interferencias al funcionamiento legislativo.

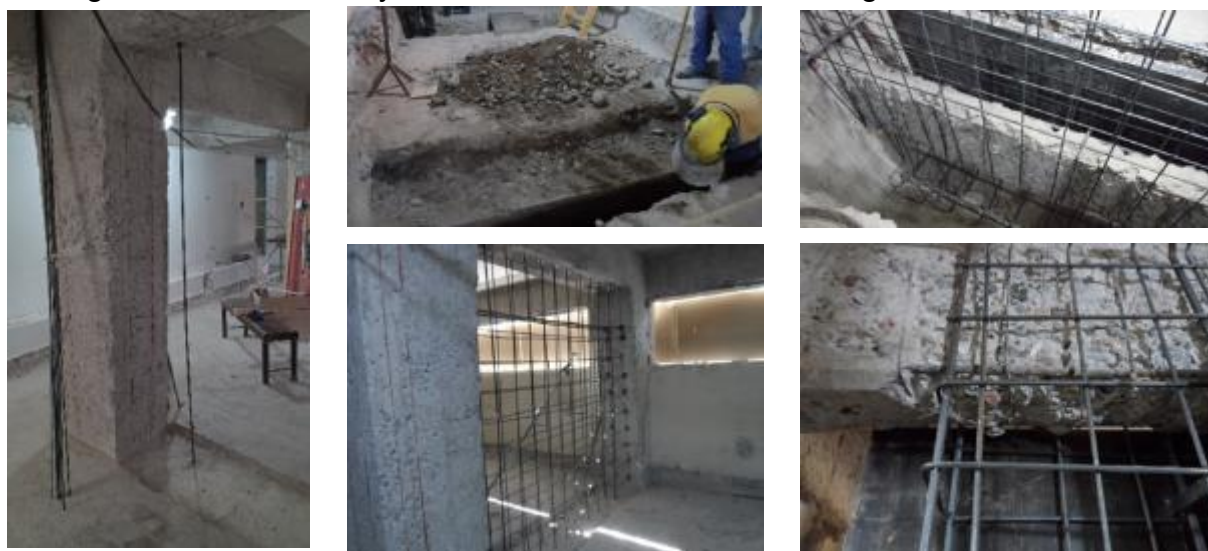
*Figura 18 – Demolición albañilería, ejecución de fundaciones y muros de h° armado*  
Luego se procedió al armado de las VC, los espacios eran sumamente reducidos para el personal. La tarea era muy delicada pues se realizaba el perforado de vigas, sin

Se inició con la demolición de muros de albañilería del subsuelo, en forma manual y previo entibado para evitar efectos dinámicos, para sustituirlos por muros de hormigón y “sincerar” la estructura original. La práctica local construye los muros, las columnas se hormigonan inmediatamente, obteniendo un desempeño albañilería-hormigón monolítico. Las vigas se arman sobre muros y se hormigonan con las losas, así, las vigas no trabajan como se diseñaron. Luego, se ejecutaron fundaciones, muros de hormigón armado nuevos y refuerzo de muros existentes. Figura 18.

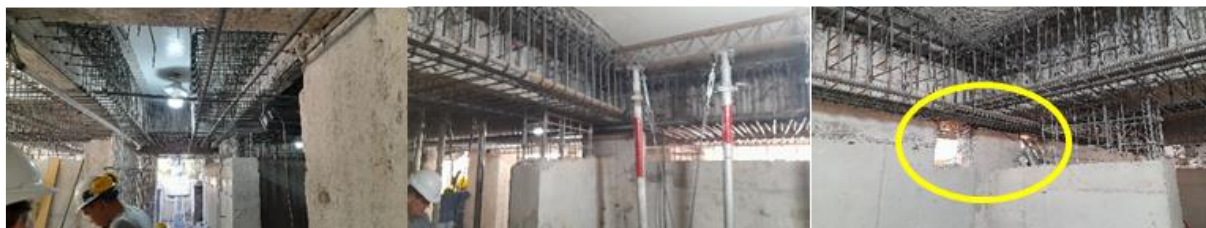
*Figura 19 – Armado VC, en el círculo columna a ser cortada y espacio para aislador.*

dañar armaduras, luego, se instalaban armaduras principales y estribos. Figura 19.

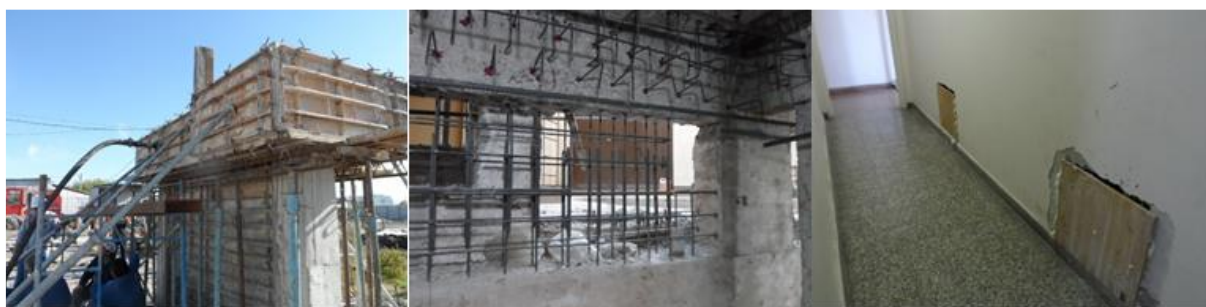
*Figura 20 – Ensayo de hormigonado, refuerzo muros y eliminación de junta sísmica.*

A pedido de la Contratista, se realizaron pruebas para el hormigonado de VC en obrador con hormigón autocompactante inyectado a presión y mantenida durante el fragüe, esto evitó el asentamiento del hormigón en el contacto VC- losa. Figura 20.

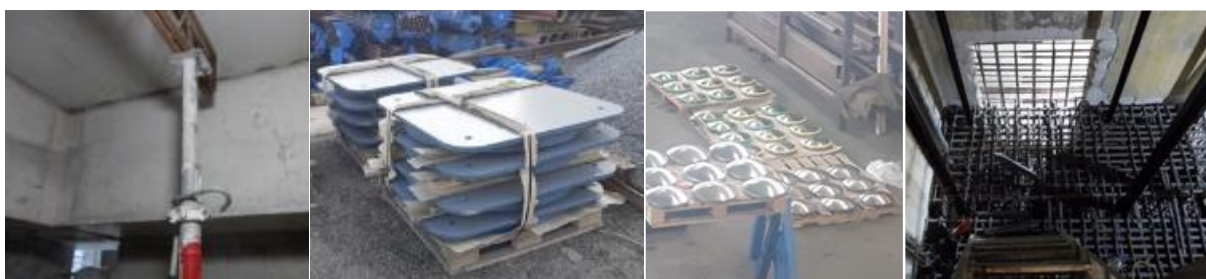
*Figura 21 – Hormigonado de vigas, fabricación aisladores y armado losa ascensor.*

Aprobado el proceso se inició el hormigonado de VC, se arman losas de refuerzo en sector ascensores. En Chile se fabrican los aisladores sísmicos. Todos se cargan a 300 ton por 1 hora a efectos de eliminar deformaciones plásticas. Figura 21.

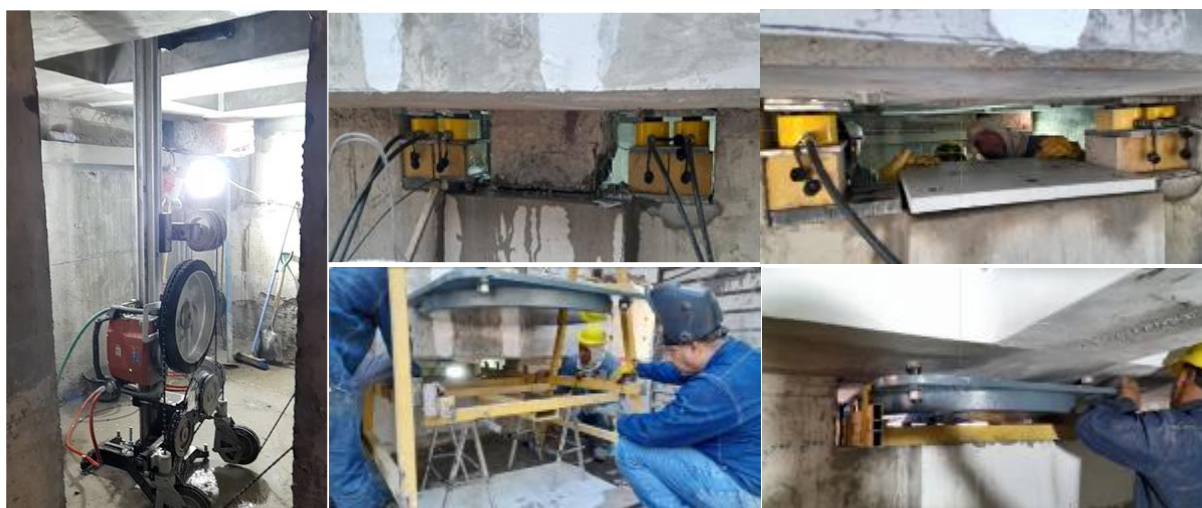
*Figura 22 – Equipo de corte y proceso de instalación del aislador*

Construidos todos los muros de hormigón armado se inició la instalación de los aisladores. Para ello es necesario transferir la carga a los muros sin efectos dinámicos. A pedido de la Dirección de Obra (DO), se colocan gatos hidráulicos a ambos lados de la columna, apoyados sobre el muro que recibirá la carga. Se replica la carga vertical y a continuación, se procede al corte de la columna con hilo diamantado. El corte se realiza primero en la parte inferior de la columna, una vez sujeta con cuñas de acero, se corta la parte superior. Finalizado el corte se retira el bloque de hormigón, los gatos aún toman la carga. Se procede a la limpieza y emparejamiento de la

superficie de apoyo del aislador y se coloca la placa de apoyo del soporte de la rótula del aislador, esta placa tiene 30mm de espesor y se emplea como transición por la diversidad de tamaños de columnas. Luego, la presión se retira en al menos 5 pasos cada 3min. Observadores en todos los pisos en la vertical del corte y comunicados por radio, inspeccionan la estructura durante el proceso. La mínima fisuración observada lo detendría. Retirada la presión de los gatos, la carga descansa sobre la VC. Los gatos permanecen en posición 15min. en los que se continúa el monitoreo. El despliegue del émbolo de los gatos es, como máximo 10mm. Figura 20.

El equipo de corte de la Figura 22, fue adquirido por la Contratista por lo específico de las tareas. Luego de colocado, el aparato no recibe la carga de la columna que

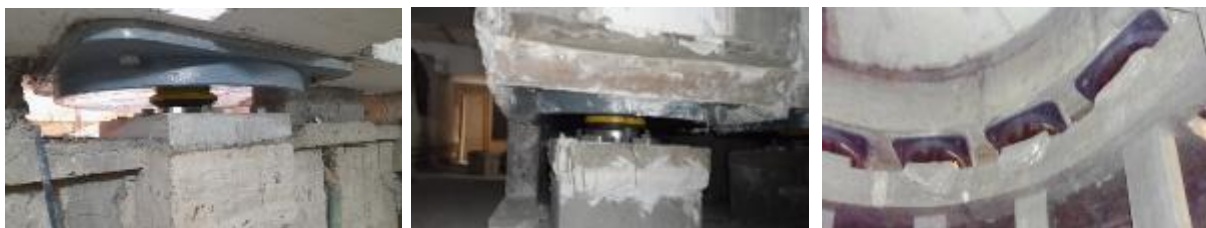
*Figura 23 – Distintos aisladores instalados. La central es en caja de ascensores.*

Se cuenta durante la operación con un “dummy”, bloque de acero que se coloca en caso de detectarse cualquier anomalía. Retirados los gatos se coloca la base de deslizamiento y una vez nivelado el dispositivo e instalada la rótula se procede a la colocación de grouting bajo la placa inferior y sobre la placa de deslizamiento. La operación completa se realizaba dentro del mismo día. En esta operación intervinieron 5 equipos de personas, entrenadas de acuerdo a un estricto protocolo consensuado con la Contratista, la Dirección de Obra, la Supervisión del Propietario y los propios trabajadores. Los protocolos se verifican y aprueban 24 horas antes de la instalación.

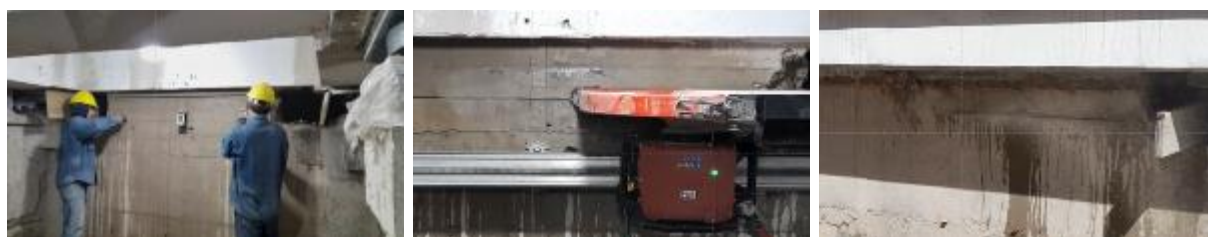
*Figura 25 – Procedimiento de corte de muros.*

El proceso de corte de muros en un recinto inicia cortando el  $M_{i+1}$ , luego el  $M_{i+2}$ . Aquí no es necesario tomar recaudos pues el sistema sigue apoyado en  $M_i$  y  $M_{i+3}$ , el corte sigue con  $M_i$ . Aquí debemos tomar recaudos, cortando este muro, entrarán en carga los aisladores  $AF_i$  y  $AF_{i+1}$ . Éstos fueron precargados para evitar deformación plástica, aun así, puede quedar una mínima separación entre teflón y acero inoxidable por el proceso de instalación de los aisladores. La VC es continua e incorpora cargas en forma dispar. Una carga de columna sobre la VC, mayor a dos colindantes, y con aisladores instalados, genera una deformación inversa en las colindantes. Por ello, colocamos los gatos hidráulicos en los aisladores  $AF_i$  y  $AF_{i+1}$  y se corta el muro  $M_i$ .

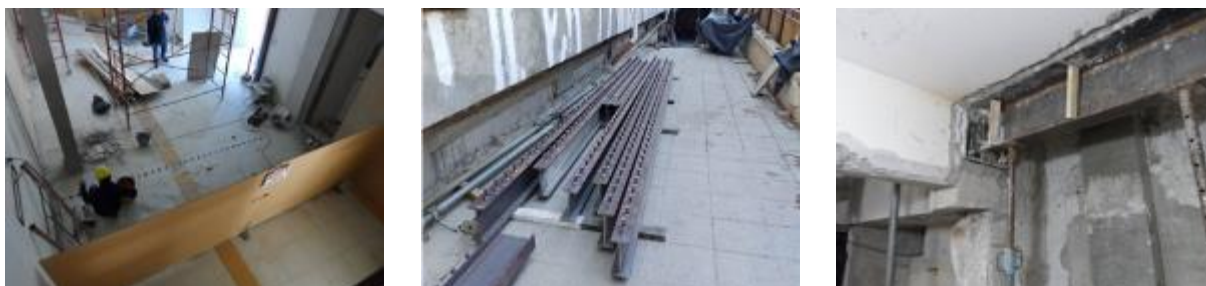
*Figura 26 – Refuerzo juntas. Perforado de losa e inst. vigas con pernos nelson.*

En paralelo se realizaron juntas sísmicas entre el edificio aislado, el ala oeste y los accesos. Para minimizar la interferencia, se erigieron columnas en torno a la junta sobre las que se apoyaron vigas metálicas que conformaron vigas mixtas con las losas existentes. Figura 26. Luego, se corta la losa para generar la junta. Figura 27.

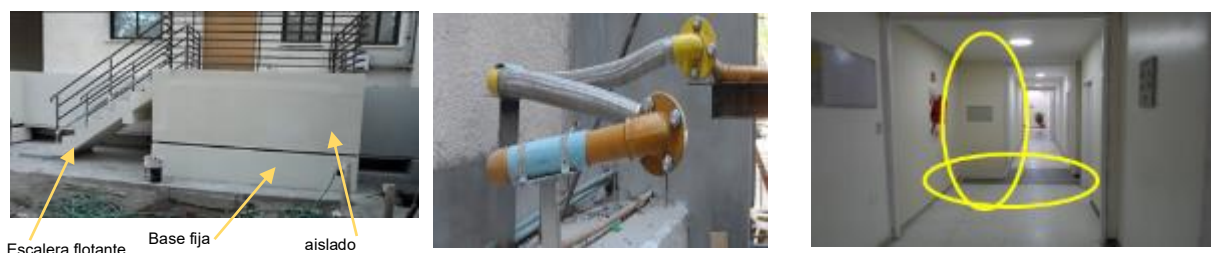
*Figura 28 – Juntas sísmicas: salida de emergencia, junta flexible Gas, pasillo interno.*

Algunas juntas adicionales se presentan en la Figura 28. Se destaca que ECOGAS debió modificar su reglamentación para admitir juntas flexibles entre el sistema aislado y de base fija, homologando la junta que se presenta al centro de esta Figura.

En los círculos se muestran las zonas de juntas. La obra se entregó oficialmente el 14 de noviembre de 2024.
