## DIAGNÓSTICO DE FACHADAS DE PIEDRA PARA REHABILITACIÓN O REUTILIZACIÓN

Arambarri, Alejandro Manuel<sup>a,b</sup>; Bertero, Santiago<sup>a</sup>; Carbonell, Maria<sup>b</sup>

### RESUMEN

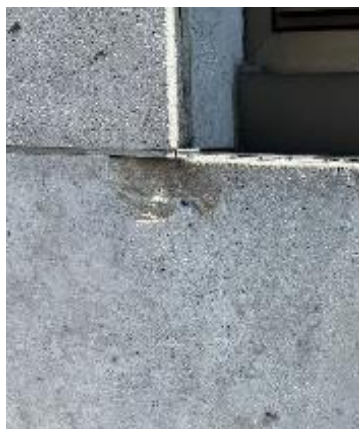
condiciones observadas en obra. Durante esta etapa se identificaron sectores con diferentes niveles de alteración, incluyendo fenómenos de suciedad superficial, degradaciones localizadas y diferencias de exposición entre orientaciones. La Figura 4 muestra un borde astillado y la Figura 5 muestra una fisura.

*Figura 4. Borde astillado en el proyecto ubicado en región parisina*

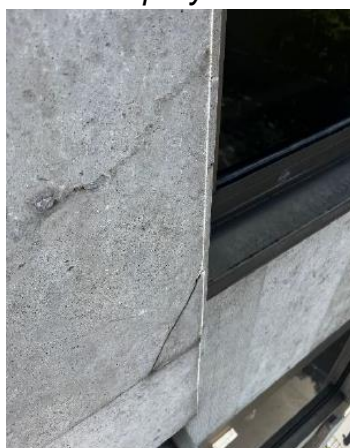
*Figura 5. Fisura en el proyecto ubicado en región parisina*

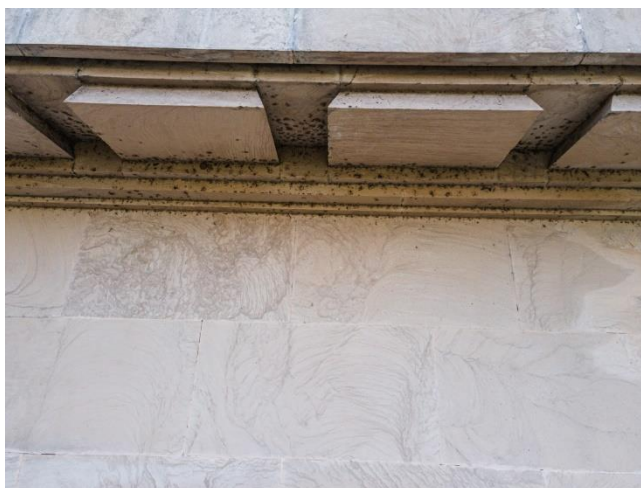
Posteriormente se realizó una inspección visual de las fachadas que permitió identificar los principales mecanismos de deterioro presentes. Entre las patologías observadas se registraron depósitos superficiales, colonización biológica y alteraciones localizadas de la piedra. La Figura 8 muestra una colonia biológica identificada en el edificio, la Figura 9 muestra eflorescencias localizadas en la misma fachada y la Figura 10 muestra una planta en crecimiento entre las piedras.

*Figura 8. Colonia biológica identificada en el edificio FIUBA, sede Paseo Colón 850*

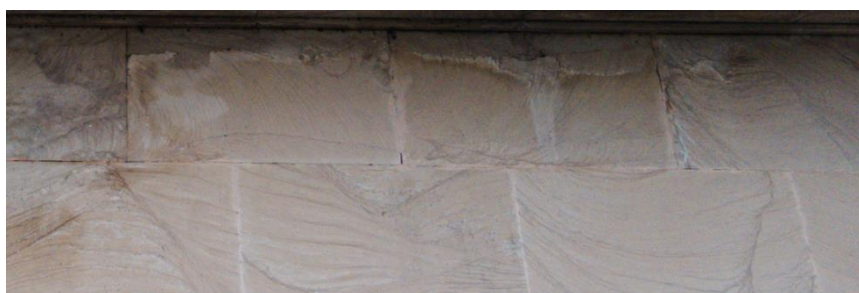
*Figura 9. Eflorescencias identificadas en el edificio FIUBA, sede Paseo Colón 850*

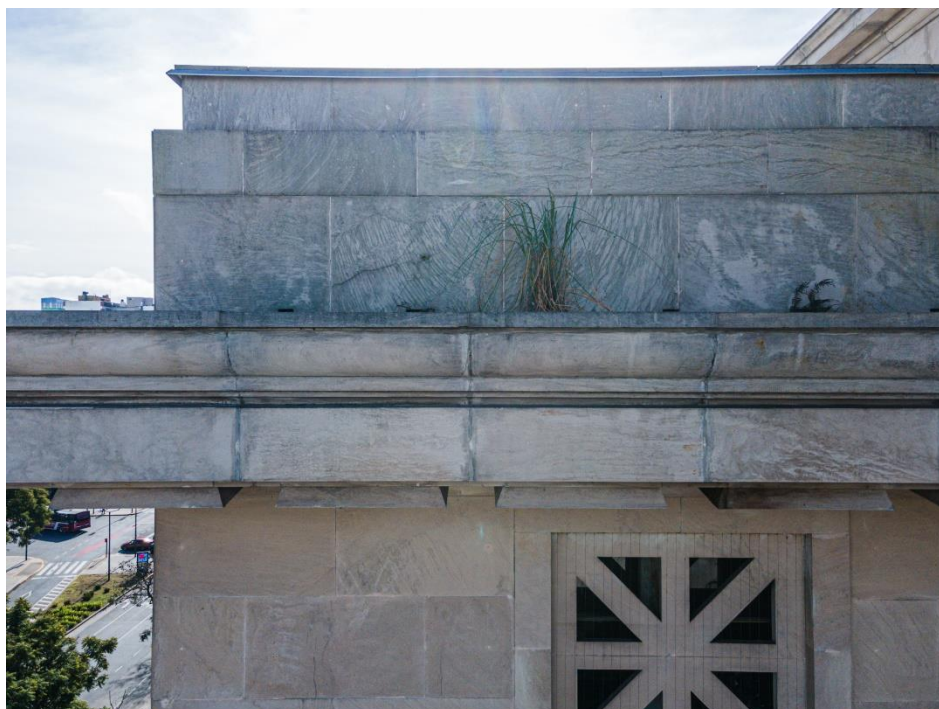
*Figura 10. Planta en crecimiento identificada en el edificio FIUBA, sede Paseo Colón 850*
