## Evaluación y diagnóstico estructural de un edificio previamente reforzado

Se presenta la verificación estructural de un edificio educacional de dos plantas con diversas tipologías estructurales, ubicado en la ciudad de Salta. La estructura (1971) presenta fisuras y diversas patologías lo que motivó el presente estudio.

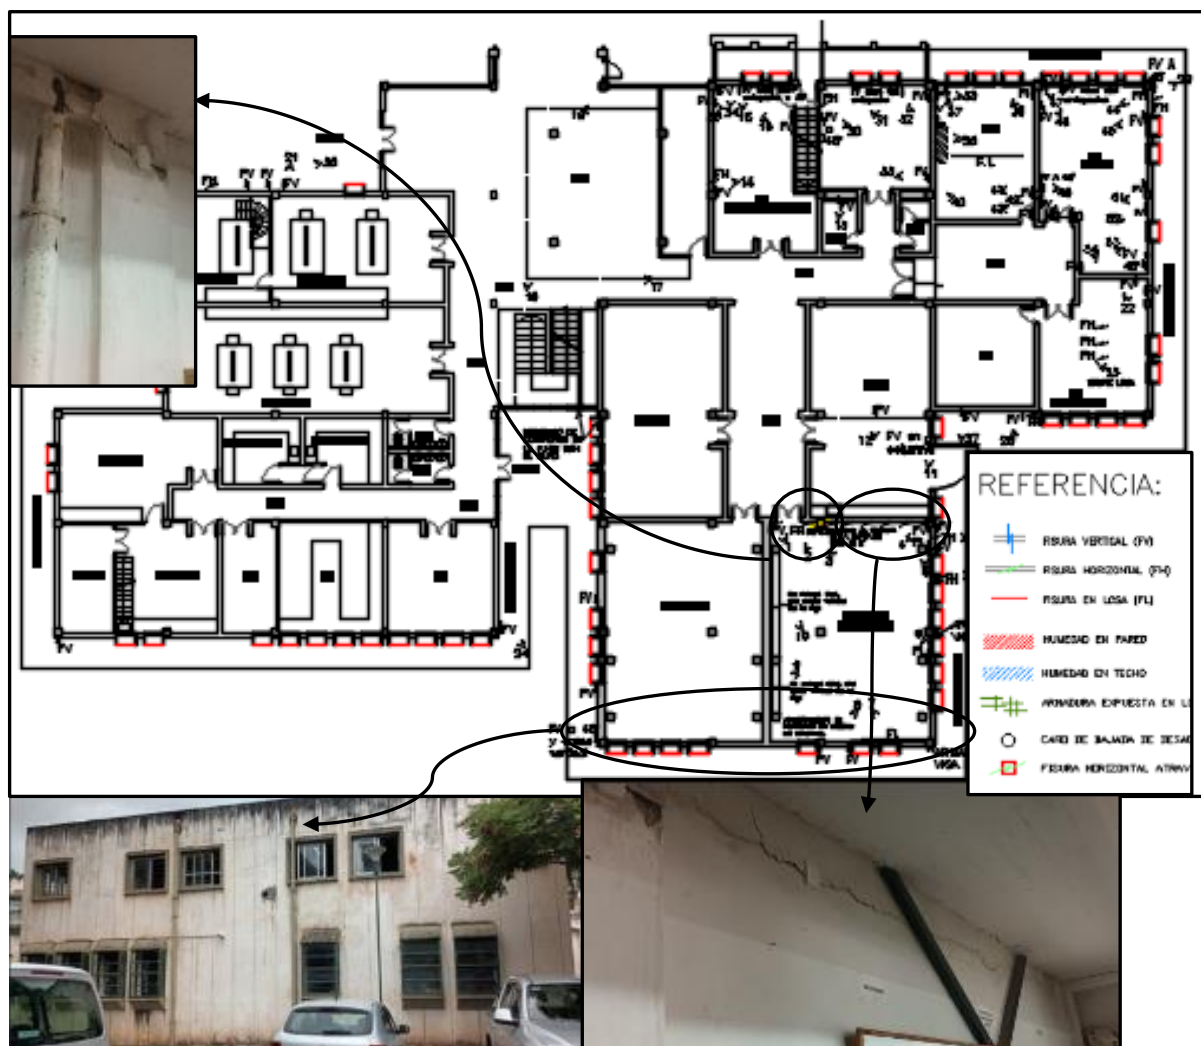
Del relevamiento de patologías y daños (Fig. 5) se observó: a) fisuras verticales, horizontales e inclinadas en vigas y columnas, fisuras en losas y en mampostería; b) presencia de humedad en cubiertas y muros; c) desprendimientos de revocos; d) armaduras expuestas; e) desagües pluviales dañados y con filtraciones en zonas de contrapisos; f) posible descenso de apoyos. Este relevamiento permite tener en cuenta cuáles son las zonas críticas que fueron consideradas particularmente en la simulación y en el análisis del estado tensional en las zonas dañadas.

*Figura 5. Relevamiento de daños*

En función de las patologías observadas y relevadas en este trabajo, se puede concluir que las mismas obedecen fundamentalmente a una interacción entre estructuras construidas en diferentes épocas, posibles descensos de apoyos producidos por disminución de la capacidad del suelo por filtraciones en la zona de desagües, oxidación de armaduras por humedad, cambio de destino de los distintos espacios de trabajo, concentración de tensiones en nudos de vinculación de las cruces metálicas con la estructura de hormigón armado original y desprendimientos de revoques por problemas de humedad en cubiertas.

En función de las patologías observadas y su comparación con los resultados se concluye que obedecen a combinaciones de diferentes causas. A fin de disminuir el efecto de las mismas, se sugiere algunas soluciones: a) Materializar juntas entre la estructura original y la estructura de ampliación; b) Ejecutar un programa de mantenimiento que incluya controles de aislación hidrófuga de cubiertas y entepiso, desagües pluviales, pintura de estructuras metálicas periódicas, revoque de armaduras expuestas; c) Limitar las cargas concentradas excesivas debidas a pesos en entepiso por cambio de destino.

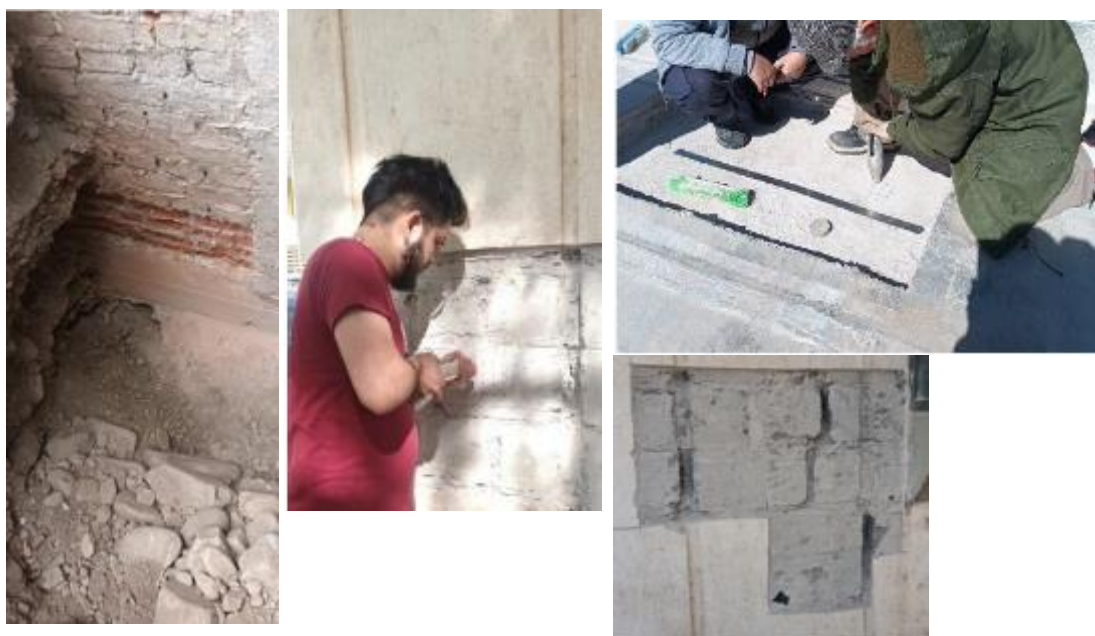
Se efectuaron cateos (ver Fig. 6) a fin de determinar la distribución de los mampuestos y juntas que permitan establecer la distribución topológica de los mismos, establecer dimensiones, tipo de mampuesto, espesores de juntas de mortero horizontal y vertical. Además, se realizaron ensayos de esclerometría<sup>2</sup> sobre vigas, columnas, losas y mampuestos de hormigón (Fig. 6). Mediante un cateo en losa de cubierta se pudo establecer el espesor del paquete y la tipología estructural (Fig. 7). Se confirmó la tipología de losas nervuradas típicas construidas en Argentina en los años 70/80, consistentes en losas armadas en una dirección, conformadas por nervios con dos armaduras inferiores de 0,016 m de diámetro y capa de compresión de 0,05 m a 0,07 m de espesor con armadura de distribución de 0,006 m separadas c/0,15 m en ambas direcciones, alivianada con ladrillos huecos de hormigón.

Figura 6. Cateos en fundación, muros y losas

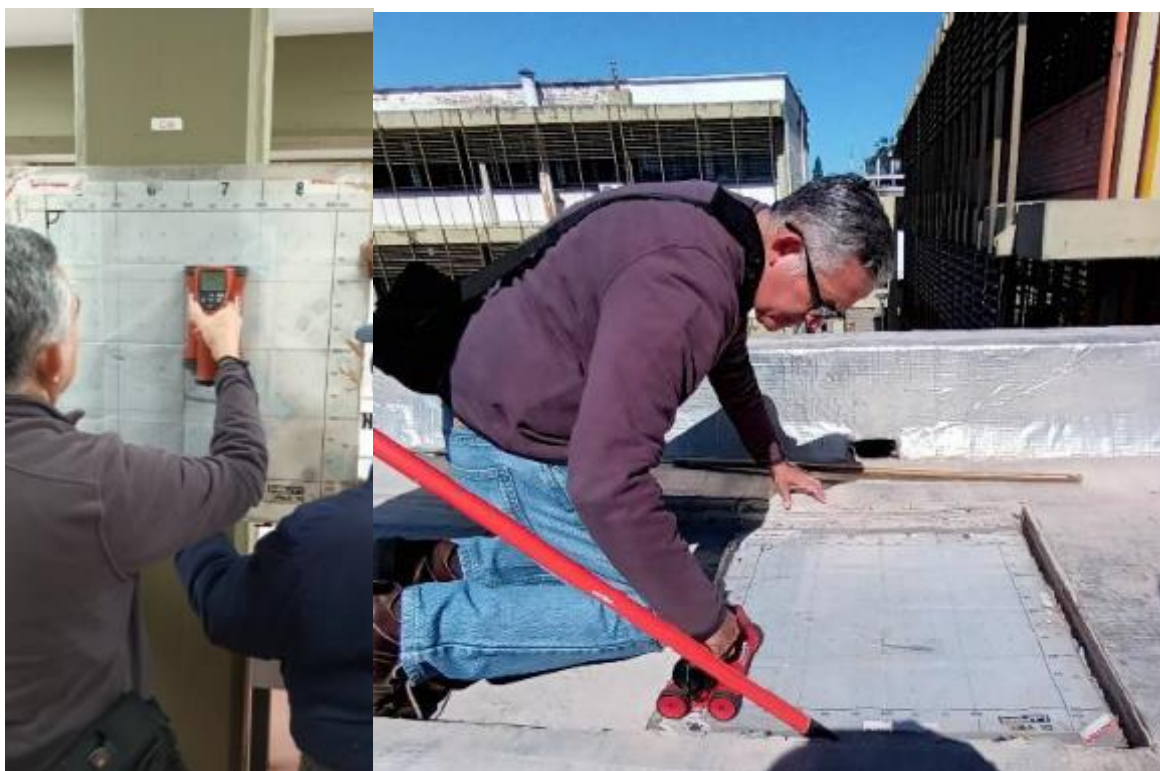
Para corroborar y complementar la información necesaria para la evaluación estructural, se llevó a cabo un escaneo<sup>3</sup> utilizando un ferro Scan Hilti (Fig. 8) que permitió establecer las cuantías de armaduras longitudinales y transversales, así como las direcciones de armado de las losas. Del escaneo se pudo determinar que la armadura de las columnas tipo C1 (0,30 m x 0,30 m, ver Fig. 3) de la construcción original están constituidas por 12 barras de 0,016 m de diámetro, en tanto que se identificaron sólo dos diferencias con respecto a los planos correspondiente a las

columnas tipo C1` (0,40 m x 0,40 m), ya que sólo tenían 8 barras de 0,016 m (en lugar de las 12 barras declaradas en plano).

Se pudo también constatar que la armadura de vigas de fundación VF1 (0,35 m x 0,35 m) tenían 4 barras de 0,016 m con estribos de 0,006 m cada 0,20 m (coincidiendo con planos). En cuanto a las vigas V1 (0,60 m x 0,30 m) su armadura inferior es de 7 barras de 0,014/0,016 m y estribos 0,006 m cada 0,20 m. Además, se detectaron que seis losas ubicadas en azotea están armadas en dirección contraria a la indicada en el plano original, esto es importante a fin de realizar las hipótesis de descarga de losas para su valoración en el análisis estructural posterior.

*Figura 8. Escaneo de armaduras en columnas y losas*

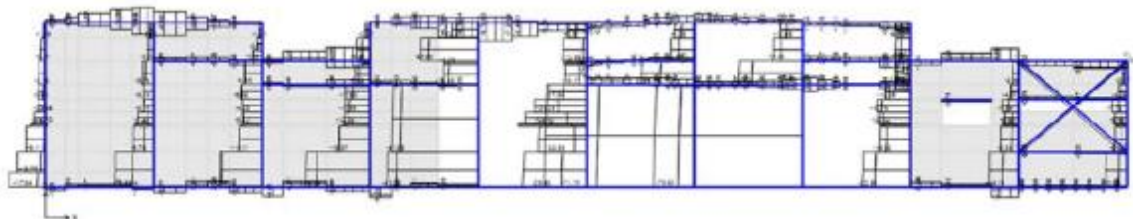
*Figura 15. Diagrama de Esfuerzo Axial plano xz en Y=15,09m*

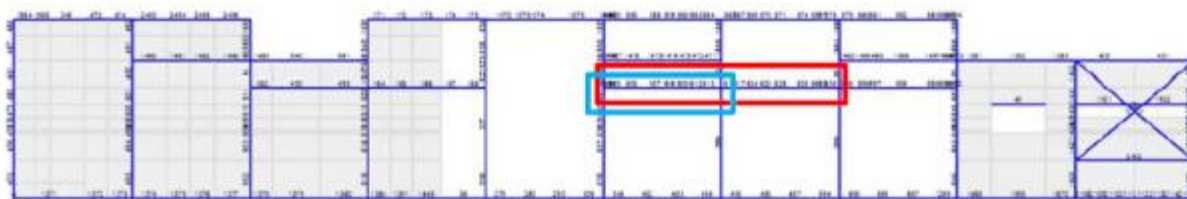
Figura 16. Identificación elementos críticos plano xz en  $Y=15,09\text{m}$ :  
al Corte — al Corte  
A la Flexión — A la Flexión

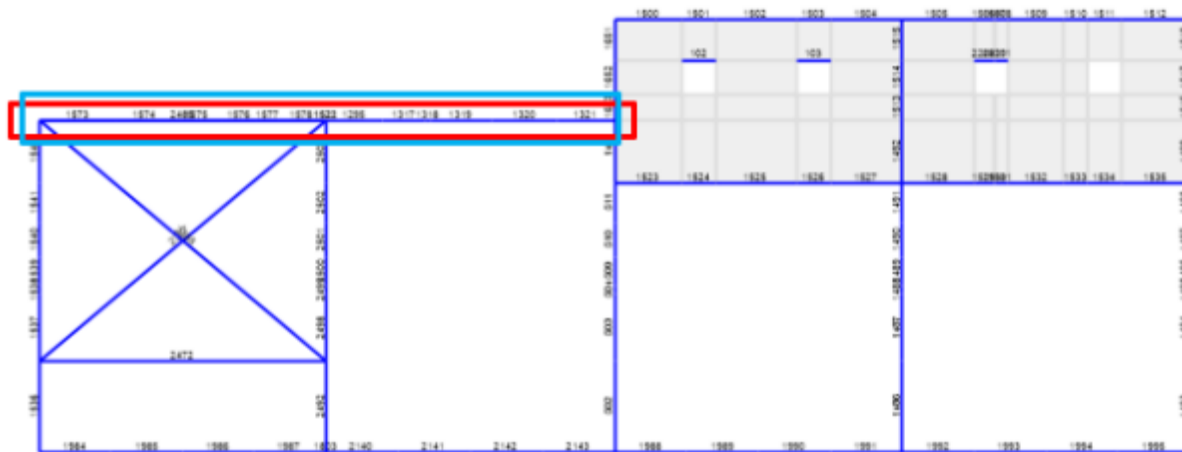
Figura 20. Identificación de elementos críticos plano yz en X=10,03m: *al Corte* — *A la Flexión* —

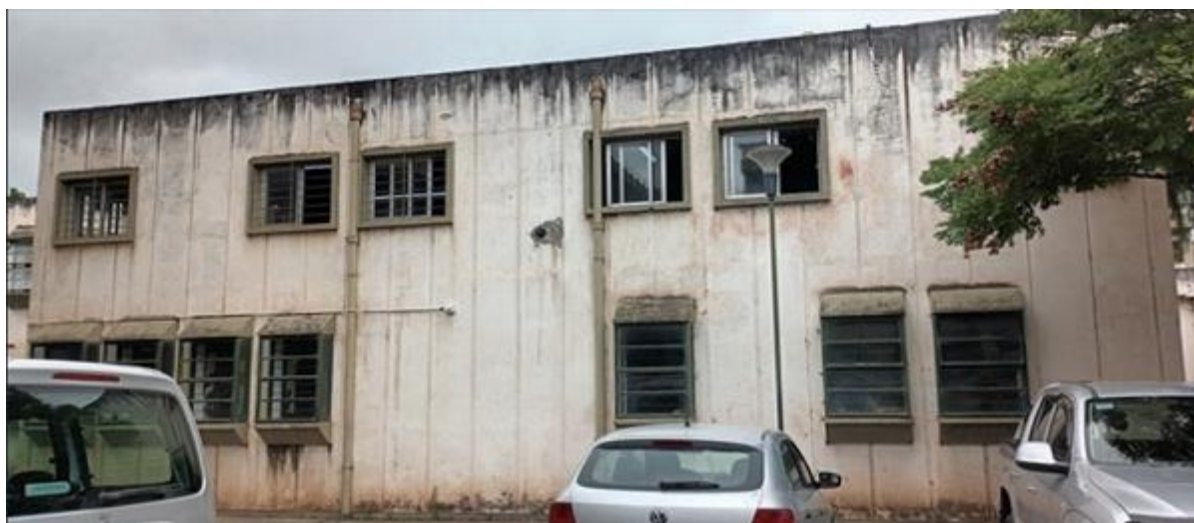
Figura 23. Muro del plano xz en Y=0

Además, a fin de confirmar el diagnóstico se estableció una correlación entre el nivel de daño y el estado de fisuración referenciado en la Sección 2. En este trabajo, a modo ilustrativo, se presenta uno de los casos estudiados que corresponde al muro ubicado en el frente del edificio, identificado como plano xz en  $Y=0$  m (Fig. 12). En la Figura 21 se presenta un gráfico de tensiones normales verticales  $S_{22}$  para el estado de carga  $1,2 D + 1,6 L$ . En la Figura 22 se presenta la dirección de las tensiones principales y en la Figura 23 se presenta una imagen del muro analizado. Se puede observar que en la parte superior se desarrollan tensiones de tracción cuya dirección se confirma en el diagrama de tensiones principales coincidente con el patrón de fisuración horizontal observado en obra. Posiblemente la causa sea una combinación de situaciones: por un lado, un posible descenso de apoyo producido por disminución de la capacidad del suelo por filtraciones en la zona de desagües pluviales (Fig. 23) y por otro, la interacción entre la construcción original y la estructura con refuerzos incorporada posteriormente. En la Figura 24 se muestran los elementos de mampostería que resultaron críticos considerando un estado de carga  $1,2 D + E_y + f_1 L$ .
