## INSPECCIÓN VISUAL DEL DAÑO DE APOYOS TIPO POT EN PUENTES EN ZONA DE ISLAS DE LA CONEXIÓN FÍSICA ROSARIO- VICTORIA EN JUNTAS GERBER Y ESTRIBOS Y SU CORRELACIÓN CON LA FLEXIBILIDAD LATERAL DEL TABLERO

**Juan José Villafañe, Pedro Huerta Soaje; Antonio Manuel Prato; Ignacio Assadourian**  
**Ingenieros Civiles**

SETEC SRL, juanjvillafane@yahoo.com.ar, pjfhuelas@gmail.com

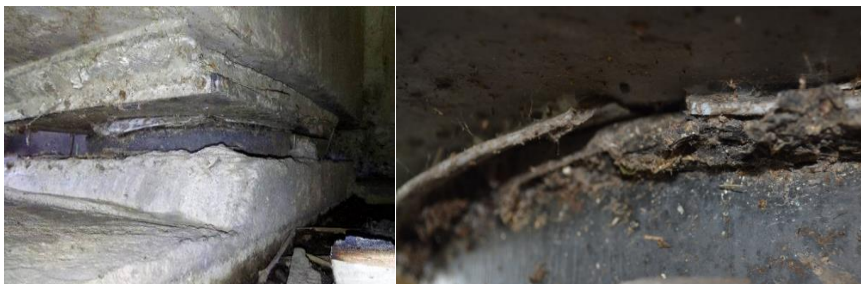
- 1- *Apoyo 10, estribo Este, aguas arriba, del puente ZE-Paranacito-Victoria. Campañas 2014-2015, 2017, 2018 y 2020. Desplazamiento de teflón.*
- 2- *Apoyo 8, estribo Este, aguas arriba, del puente La Camiseta 1. Campaña 2020. Desplazamiento de teflón, identificado en campaña 2018, sin incremento.*

*Figura 8. Detalle del apoyo – Leve desplazamiento de la lámina de PTFE en estribo Este, Aguas arriba, en el Puente Paranacito Victoria – Desplazamiento lateral y longitudinal*

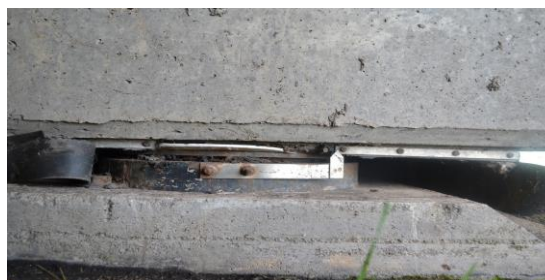
- 6- *Apoyo 1, Estribo oeste, aguas abajo, del puente Paranacito Rosario. Campaña 2018. Desplazamiento de teflón. (Identificado en 2018)*
- 7- *Apoyo 1, Estribo oeste, aguas arriba, del puente Paranacito Rosario. Campaña 2020. Desplazamiento de teflón empujando la pollera de protección. (Identificado en 2018).*

*Figura 9. Apoyo 1, Estribo oeste, aguas abajo, del puente Paranacito Rosario. Campaña 2018. Leve desplazamiento lateral de la lámina de PTFE. (Identificado en 2018)*

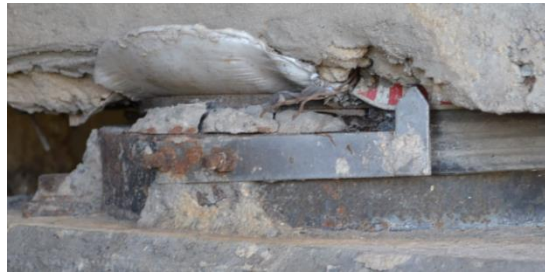
- 5- ***Apoyo 1, Estribo Oeste, aguas abajo, del puente Zanja La Zorra. Campaña 2020. Desplazamiento de teflón persiste (El desplazamiento se encuentra como en campañas 2015 a 2018). Caso piloto estudiado en este trabajo.***

Se identifican 7 casos de aparatos de apoyo con desplazamiento de la lámina de teflón fuera del mismo. Estos desplazamientos, en 6 de los casos son leves. En el caso del Puente La Zorra se observa un gran desplazamiento de la lámina en uno de los apoyos ubicado sobre el estribo Oeste, Aguas abajo.

*Figura 10. Detalle del apoyo – Gran desplazamiento lateral de la lámina de PTFE en estribo Oeste, Aguas abajo, en el Puente Zanja la Zorra*

En la figura 10 se aprecian, en la parte inferior del teflón, marcas sistemáticas que podrían asimilarse a pequeños escalones de desplazamiento que fue sufriendo esta lámina.

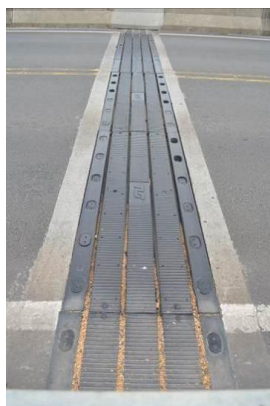
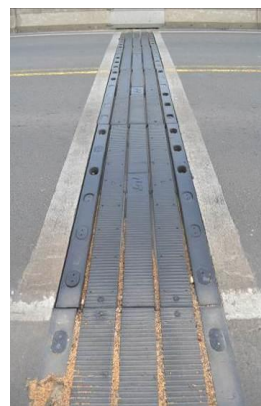
En general se pudo observar sobre la calzada, que las juntas de dilatación se encuentran en buen estado de conservación.

Figura 12. Juntas de dilatación con relleno granular en canaletas de elongación de los paños extremos
