## DESARROLLO DE MODELO DE DEEP VISION PARA LA DETECCIÓN Y SEGMENTACIÓN DE PATOLOGÍAS EN ESTRUCTURAS DE H°A°

**Palabras clave:** patologías del hormigón; deep learning; visión artificial; inspección estructural.

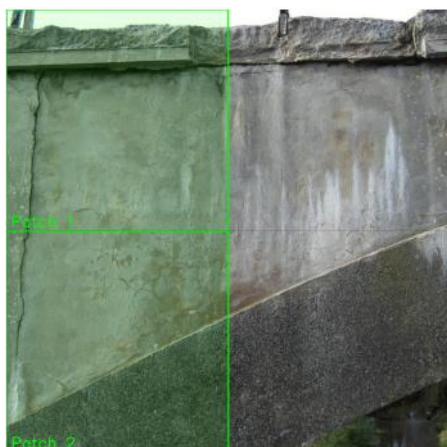
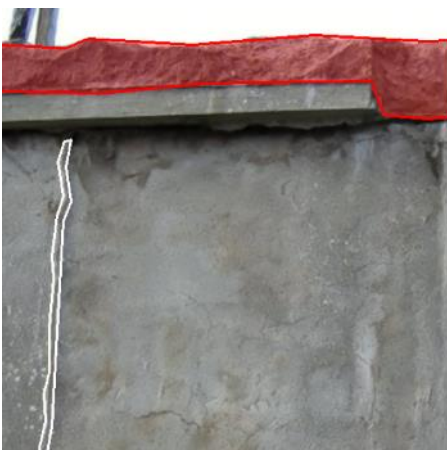
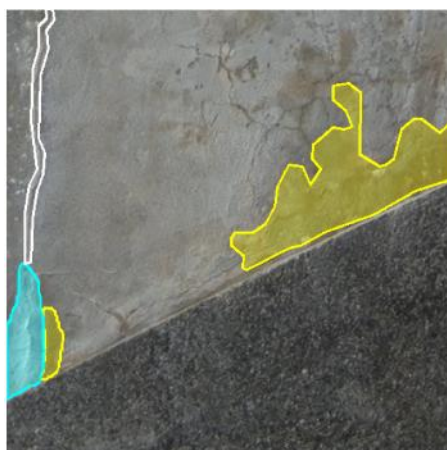
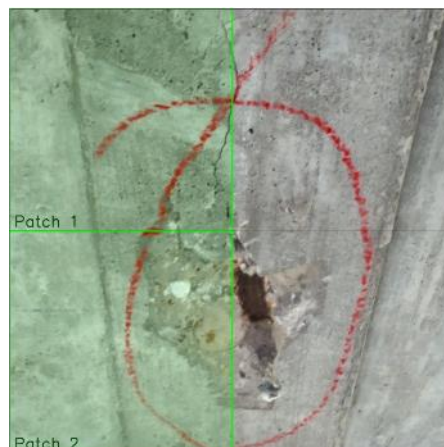
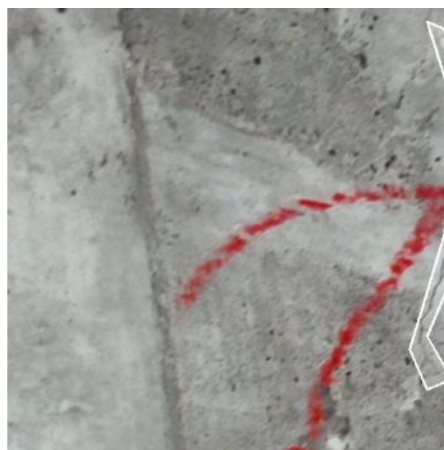
**Figura 1. Fragmentación de imágenes mediante patching.**

- Patching (fragmentación): las imágenes originales se subdividieron en subregiones de  $512 \times 512$  px, preservando la resolución local de los defectos. Esto resultó crítico para la detección de fisuras de pequeño espesor y otros defectos, que resultaban imperceptibles al redimensionar la imagen completa a la resolución de entrada del modelo (*Figura 1*). Cabe distinguir este esquema del enfoque multi-escala empleado durante la inferencia en campo, descripto más adelante en la sección Pipeline, donde se utilizan ventanas deslizantes de  $\approx 320$ , 640 y 1.280 px sobre imágenes de alta resolución.

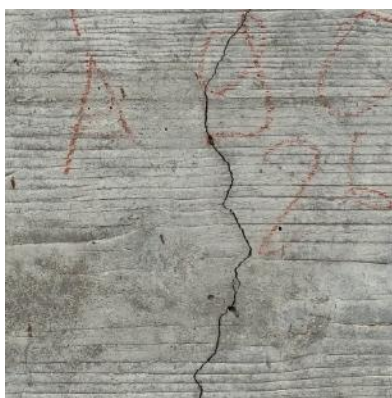
Figura 2. Proceso de engrosamiento de máscaras en la clase fisura (crack).

- Dilatación de máscaras de fisuras: se aplicó un engrosamiento controlado de los polígonos de la clase crack, aumentando su área efectiva para mejorar su representatividad durante el entrenamiento y reducir los falsos negativos (*Figura 2*).

Imagen original de una fisura (S2DS)

Máscara de segmentación original (S2DS)

Máscara de segmentación engrosada

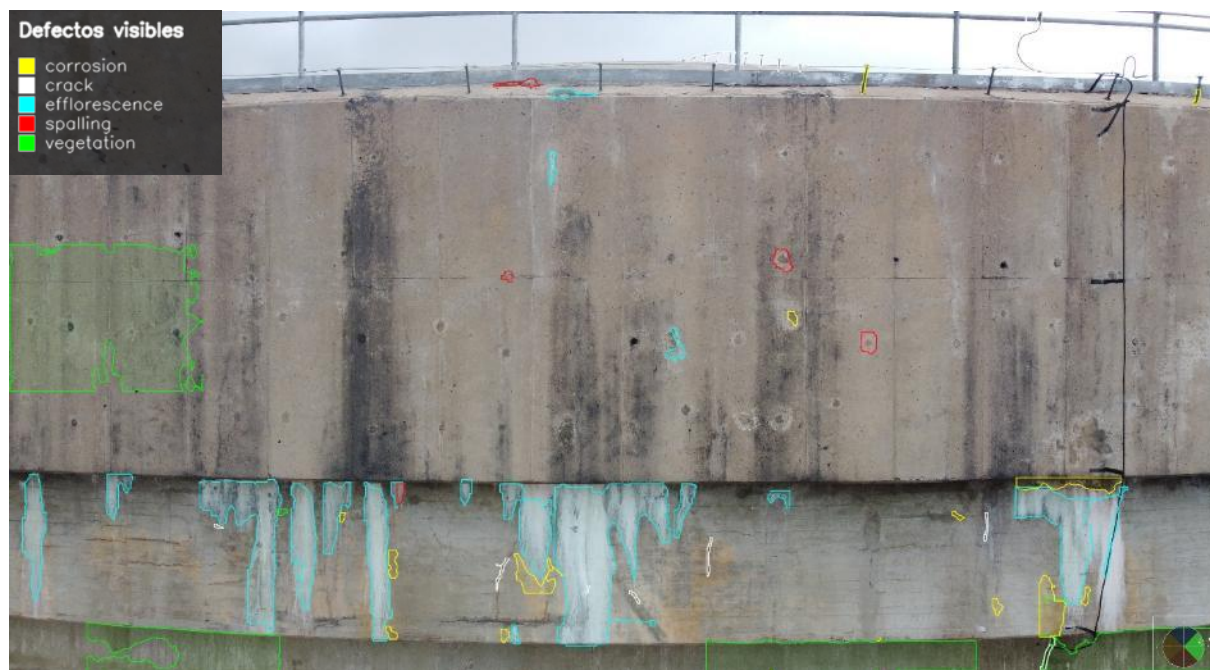
**Figura 9.** Vista general de un paño de la estructura de contención, con detecciones de eflorescencias en zonas de escurrimiento y manchas de corrosión. Colonización biológica leve en la base.

De las Figura 9, Figura 10 y *Figura 11*, se concluye que las eflorescencias se concentraron en coincidencia con las zonas de escurrimiento de la cenefa superior, posiblemente debido a la ausencia de goterón. En los mismos sectores se identificaron fisuras orientadas según la disposición de las armaduras y desprendimientos localizados, configurando un patrón de deterioro asociado a la presencia prolongada de humedad. La coexistencia de estas manifestaciones, junto con manchas de corrosión, resulta consistente con un proceso de ingreso de agua, transporte de sales hacia la superficie y posible inicio de corrosión de las armaduras.

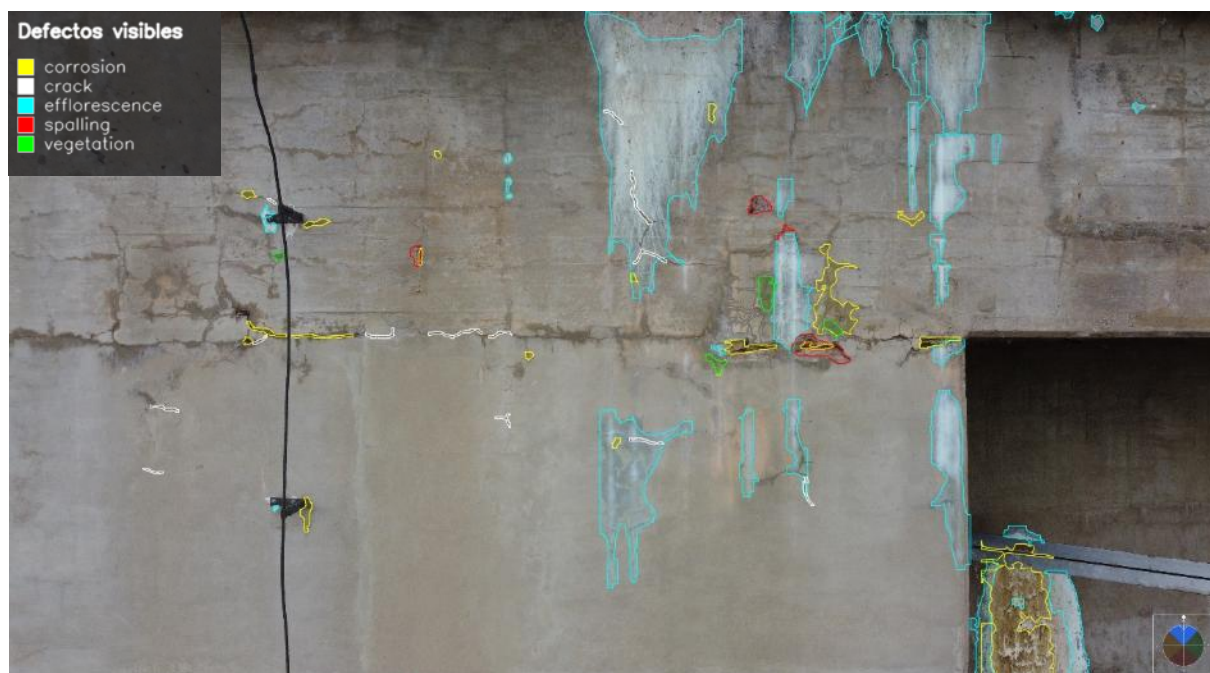
**Figura 10.** Sector norte con presencia de eflorescencias en coincidencia con zonas de escurrimiento del agua y junta constructiva. Presencia de corrosión de armaduras y pequeño desprendimiento del H° en concurrencia con la armadura longitudinal.

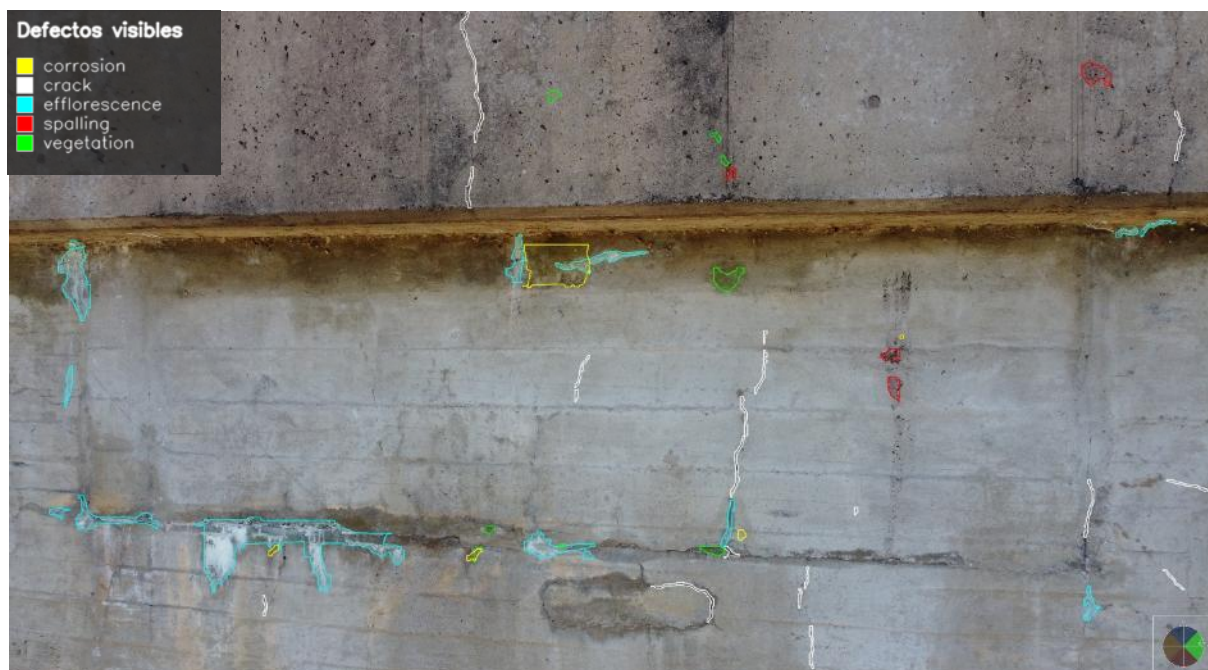
*Figura 11. Sector Este con presencia de fisuras verticales y eflorescencias en zonas de filtración del agua y en zonas de fisuración. Puede observarse moho en la unión de la cenefa superior con el paramento inferior producto de la concentración prolongada de humedad en dicha zona.*

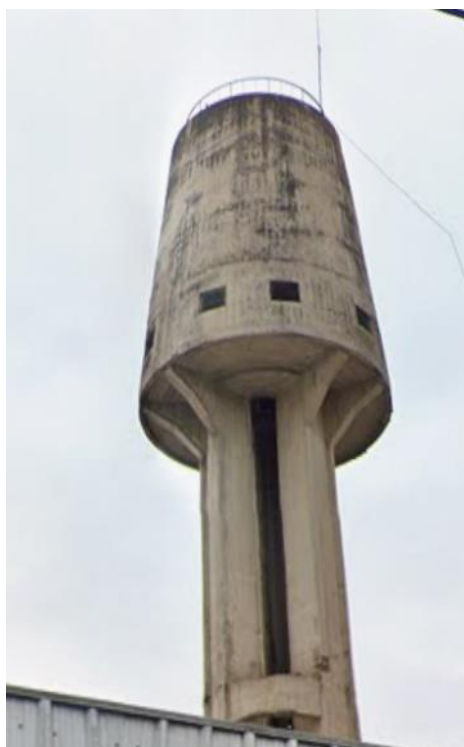
Como segundo caso, se inspeccionó un tanque de hormigón armado en desuso de aproximadamente 30 m de altura. La estructura se compone de tres tabiques de H°A° con ménsulas superiores para formar la base del tanque y tres semi-anillos de arriostramiento a un tercio y dos tercios de la altura (*Figura 12*).

*Figura 12. Vista del tanque analizado (fotografía de Google Street View, arriba) y mapa interactivo de patologías generado sobre imagen satelital base de Esri World Imagery<sup>7</sup>, visualizado mediante la librería Leaflet (abajo).*

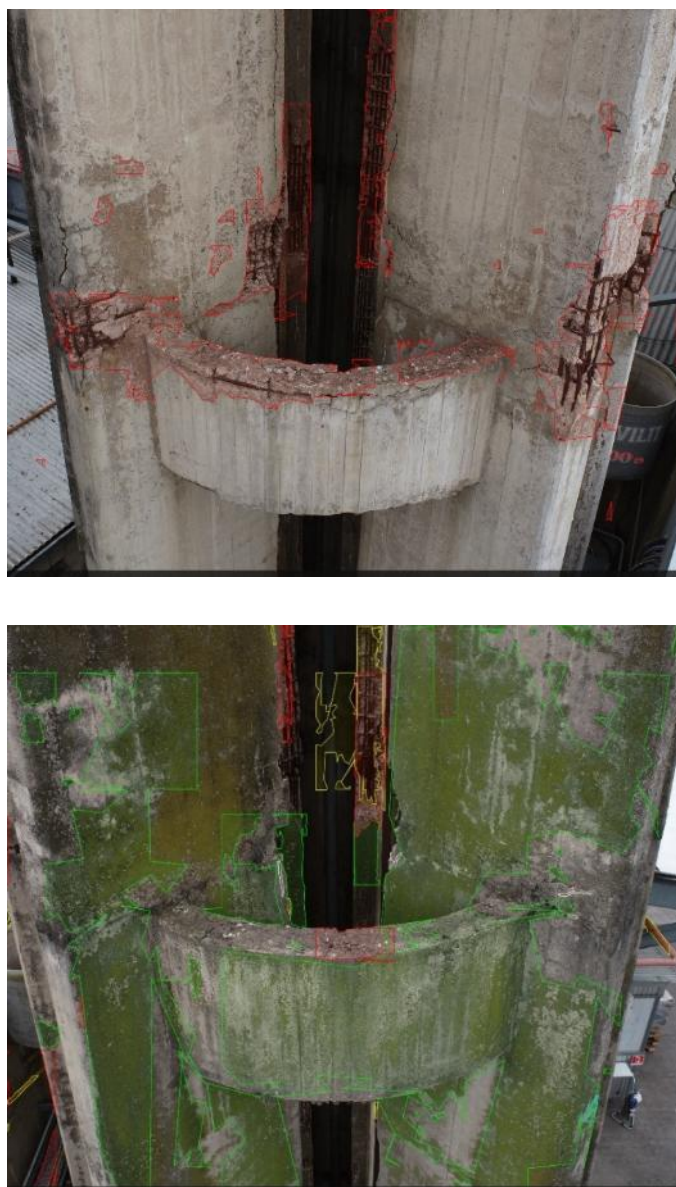
Este caso presentó un nivel de deterioro significativamente mayor al del caso anterior, con desprendimientos de recubrimiento y armaduras expuestas visibles a distancia. El modelo permitió identificar y localizar de manera sistemática los principales síntomas en toda la superficie de la estructura. La *Figura 13* presenta los casos más representativos.

*Figura 13. Detecciones representativas sobre el tanque. Imagen superior: regiones clasificadas como desprendimientos (spalling). Imagen inferior: mapa de detecciones multiclase con la totalidad de las patologías identificadas.*

Se identificaron fisuras longitudinales en coincidencia con las armaduras longitudinales de los tabiques, indicadoras de un proceso latente de corrosión interna. La concentración de desprendimientos en los nudos de unión tabique-anillo sugiere un posible honeycomb de ejecución (producto de vibrado deficiente en zonas con alta densidad de armaduras) que habría facilitado el ingreso de agentes oxidantes.

En el sector sur se detectó una concentración significativa de vegetación, coherente con la exposición predominante al viento y la lluvia desde esa dirección en Córdoba y la falta de luz solar, lo que genera condiciones sostenidas de humedad favorables para la colonización biológica.
