REHABILITACIÓN SÍSMICA DE UNA BODEGA DE ADOBE

Ing. Francisco J. Crisafulli

Facultad de Ingeniería, Universidad Nacional de Cuyo. Mendoza, 5500.

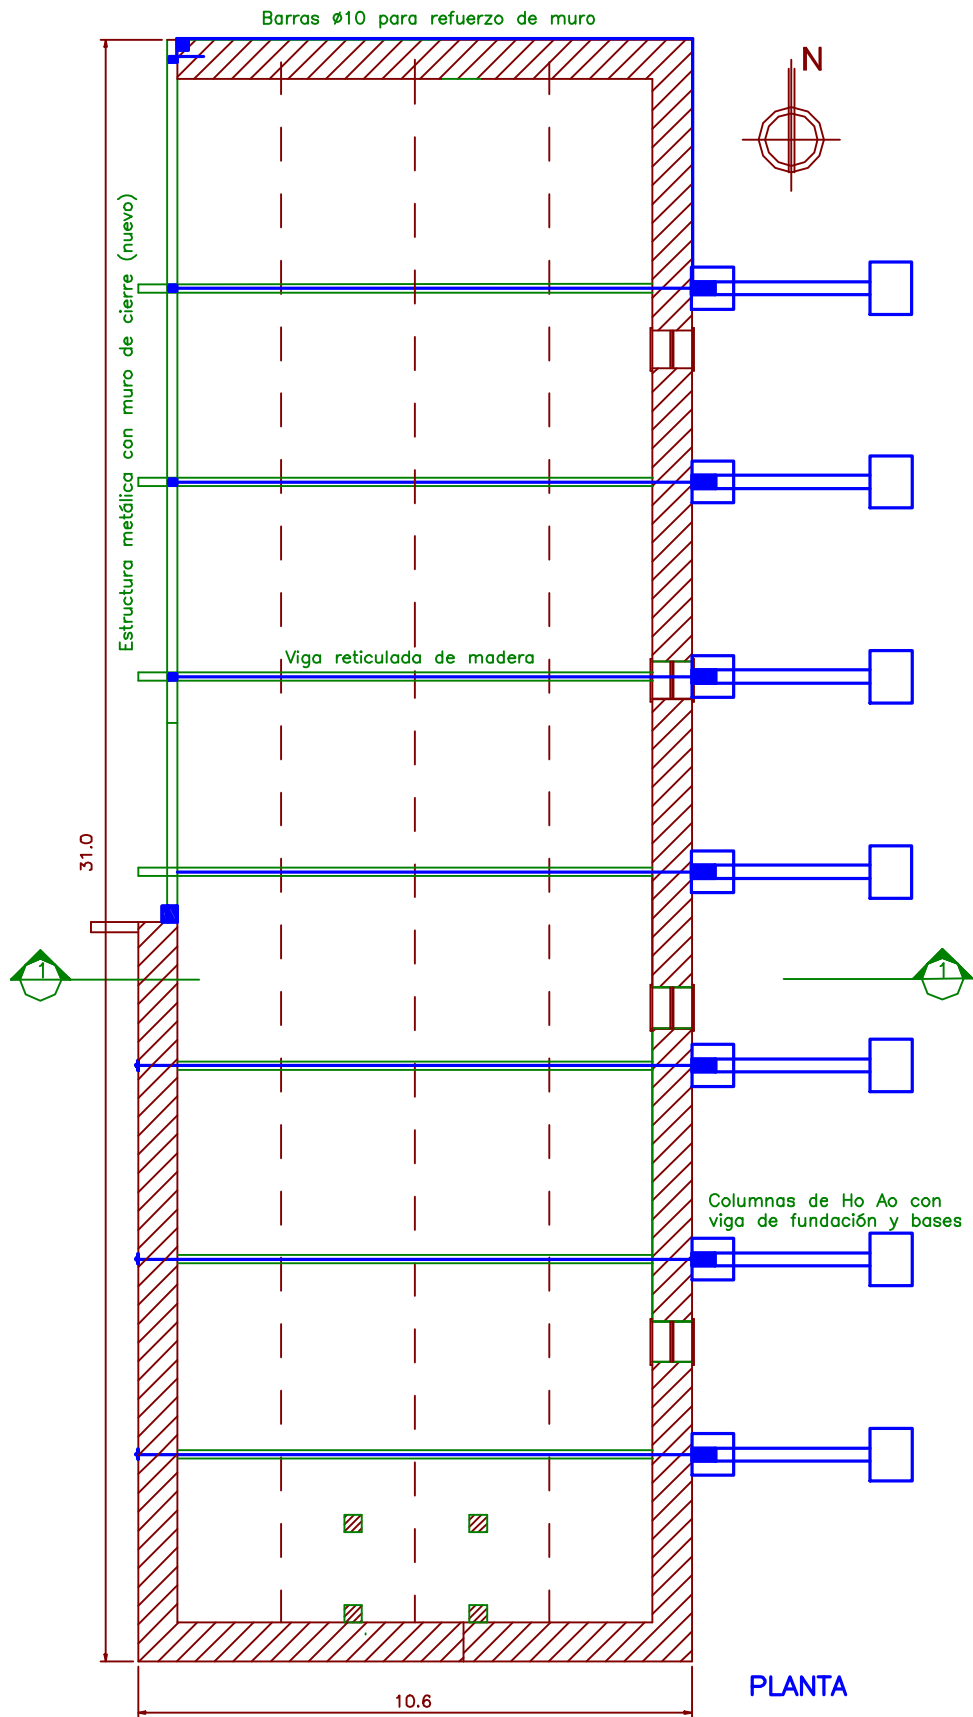
Figura 1. Planta general de la nave de adobe.

- d) Parte del muro de adobe del sector Oeste (ver Fig. 1) había sido demolido por razones desconocidas y las vigas reticuladas se encontraban apuntaladas en forma precaria y por ende peligrosa.
- e) El muro de adobe del sector Norte presentaba fisuras verticales en la unión con el muro Este.
- f) Los muros de adobe, por su altura y gran masa, no presentaban resistencia adecuada antes acciones sísmicas, considerando que la construcción está emplazada en zona sísmica 4, según el Reglamento INPRES-CIRSOC 103².

Con el objeto de mejorar la estabilidad al vuelco del muro Norte ante acciones sísmicas perpendiculares a su plano, se emplearon una serie de barras de acero de sección circular maciza, ϕ 10, dispuestas en la parte superior del muro (ver Fig. 1). Dichas barras actúan como zunchos, vinculando el muro Norte con los muros perpendiculares a él. Un extremo de las barras se ancló en la columna de hormigón armada construida como parte de la rehabilitación de la nave (sobre muro Este), mientras que el otro extremo se soldó a la columna metálica extrema del muro Oeste. La Fig. 15 muestra una imagen de este último detalle. Las barras de acero, luego de posicionadas y tensadas, se cubrieron con mortero de cemento por razones arquitectónicas.

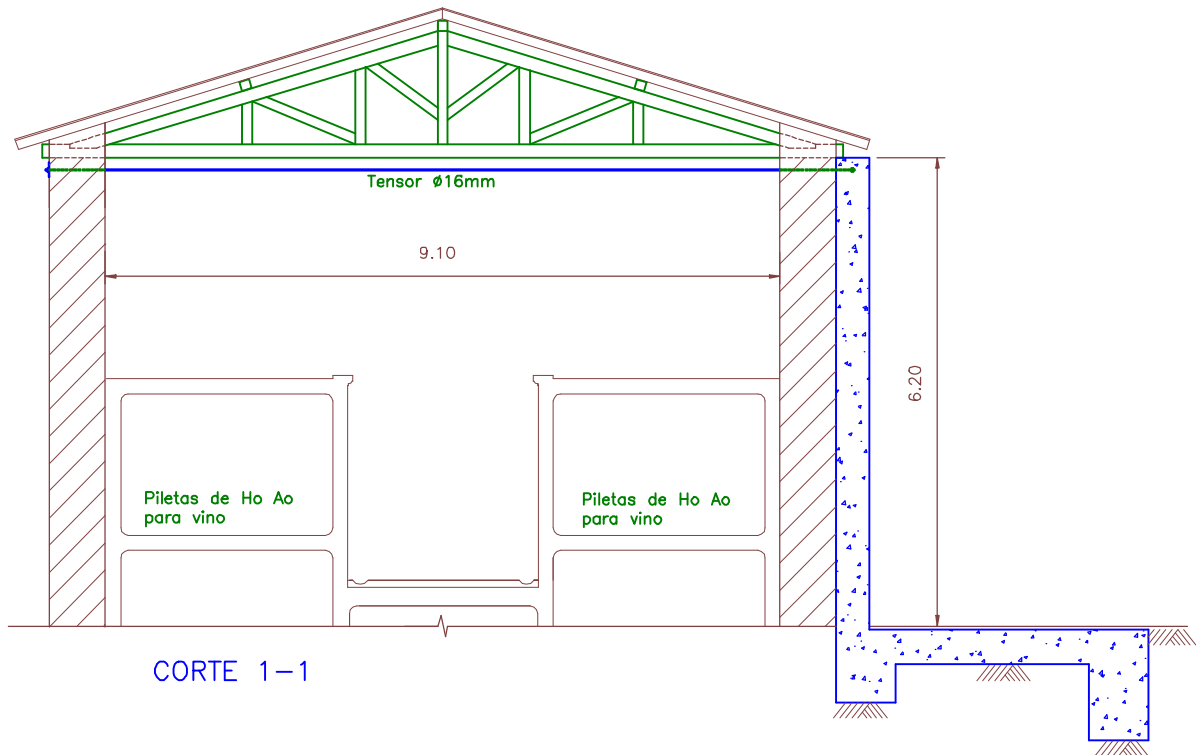
Figura 2. Corte transversal de la construcción.

El efecto de las piletas de hormigón armado existentes en el interior de la nave (ver Fig. 2), se representó mediante un resorte horizontal ubicado a media altura del muro. Ante la acción del sismo se produce el desplazamiento lateral de la estructura, de modo que uno de los muros se apoya en las piletas de hormigón armado mientras que el otro se separa. Es por ello que se consideraron dos casos, disponiendo ese resorte horizontal alternativamente en uno u otro muro, dependiendo de la dirección considerada para la fuerza sísmica

La estabilidad de los muros de adobe ante la acción del sismo constituyó uno de los objetivos principales del proceso de rehabilitación. La solución adoptada consideró condicionantes funcionales y arquitectónicos que impedían el planteo de refuerzos en la parte exterior del muro Oeste. Es por ello que se decidió emplear columnas de hormigón armado, de 0.30 x 0.50 m de sección, las cuales se ubicaron en la parte exterior del muro Este, en correspondencia con cada una de las vigas reticuladas de la cubierta. Dichas columnas se fundaron sobre bases de hormigón armado y se dispusieron vigas de fundación para asegurar la resistencia al vuelco de la columna. La estructura de refuerzo se muestra en las Figs. 1 y 2 con líneas de color azul.
