## RECUPERACIÓN ESTRUCTURAL DEL TABLERO DE UN PUENTE MEDIANTE POSTESADO EXTERIOR

Ing. Rinaudo, Edgardo Luis; Ing. López, Rubén Edgardo  
Rinaudo Cía. Constructora SRL  
edgardo@rinaudoconstructora.com.ar - ruben@lopezre.com

El puente en cuestión cruza el Río Salado y está ubicado sobre la Ruta Prov. N° 4 Tramo R.P. N° 6 – Elisa, año de construcción 2008.

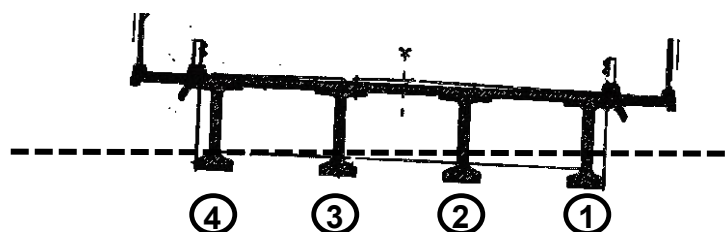
Figura 5. Esquema relación entre desplazamientos

El tramo 13 presenta importantes desplazamientos verticales, 9 cm en el centro del tramo, y fisuración en el sector central de las vigas.

| Tramo | Viga N° | | | |
|---|---|---|---|---|
| Tramo 13 | -84 | -68 | -86.5 | -29 |

Tabla 1. Desplazamientos "f" [mm] en centro de tramo por viga

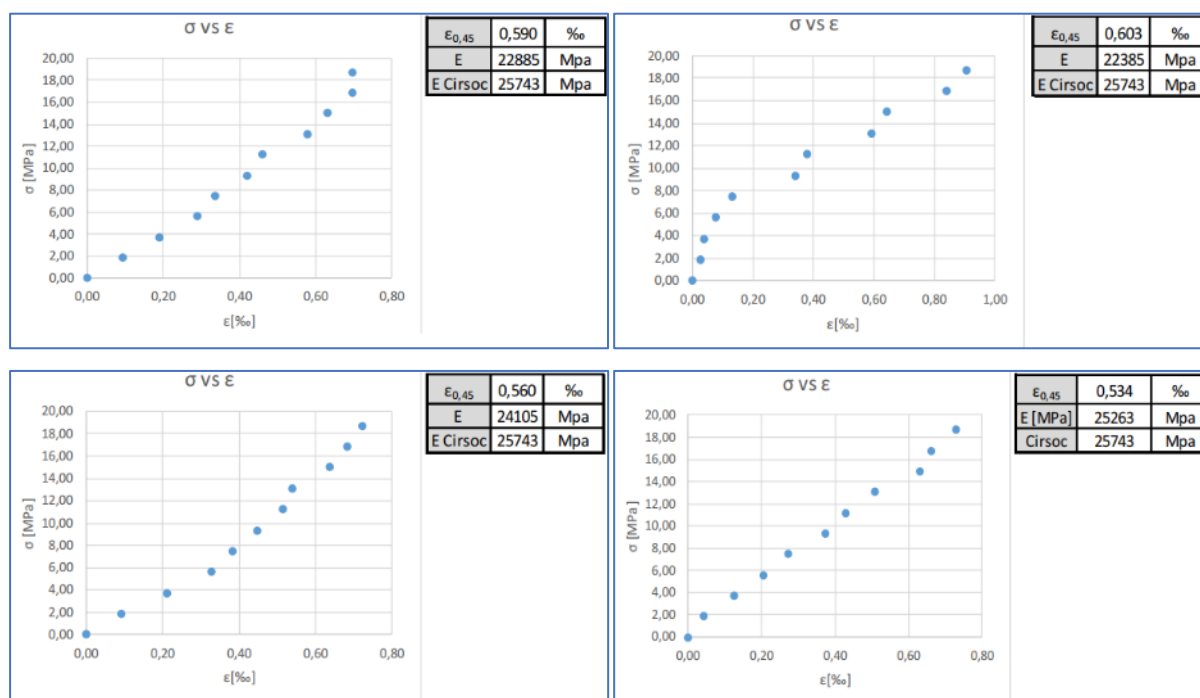
Figura 6. Resultados Modulo E, calados de probetas – Informe IMAE

Vigas: +H30 (de proyecto H30)

Modulo elasticidad: E = 22400/25300 MPa (s/CIRSOC 25700 MPa)

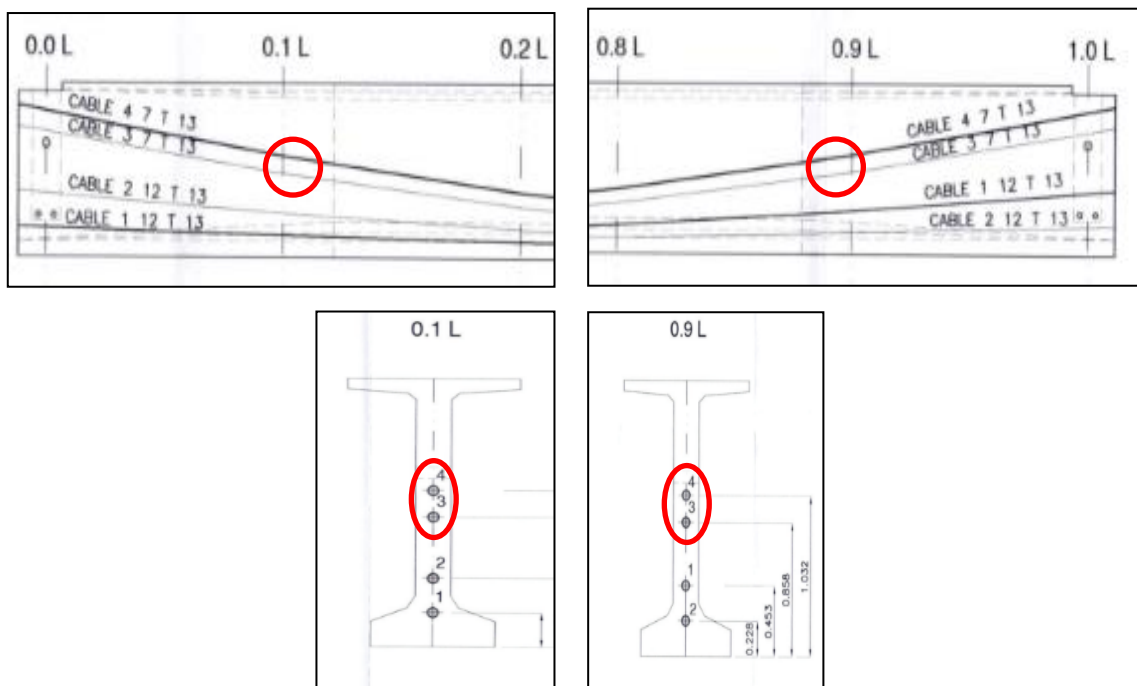
Figura 8. En Vigas 1 y 2 - Tensores 3 y 4 en extremos

- 1) T4 sin inyección, T3 con inyección y corrosión.
- 2) Algunos cordones en T4 sin tensión

- 1) Con mala inyección y corrosión
- 2) Cordones sin tensión

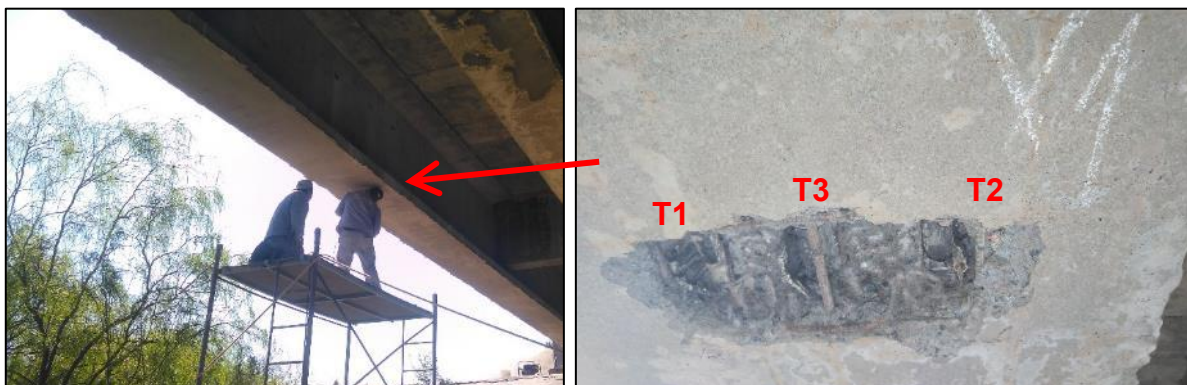
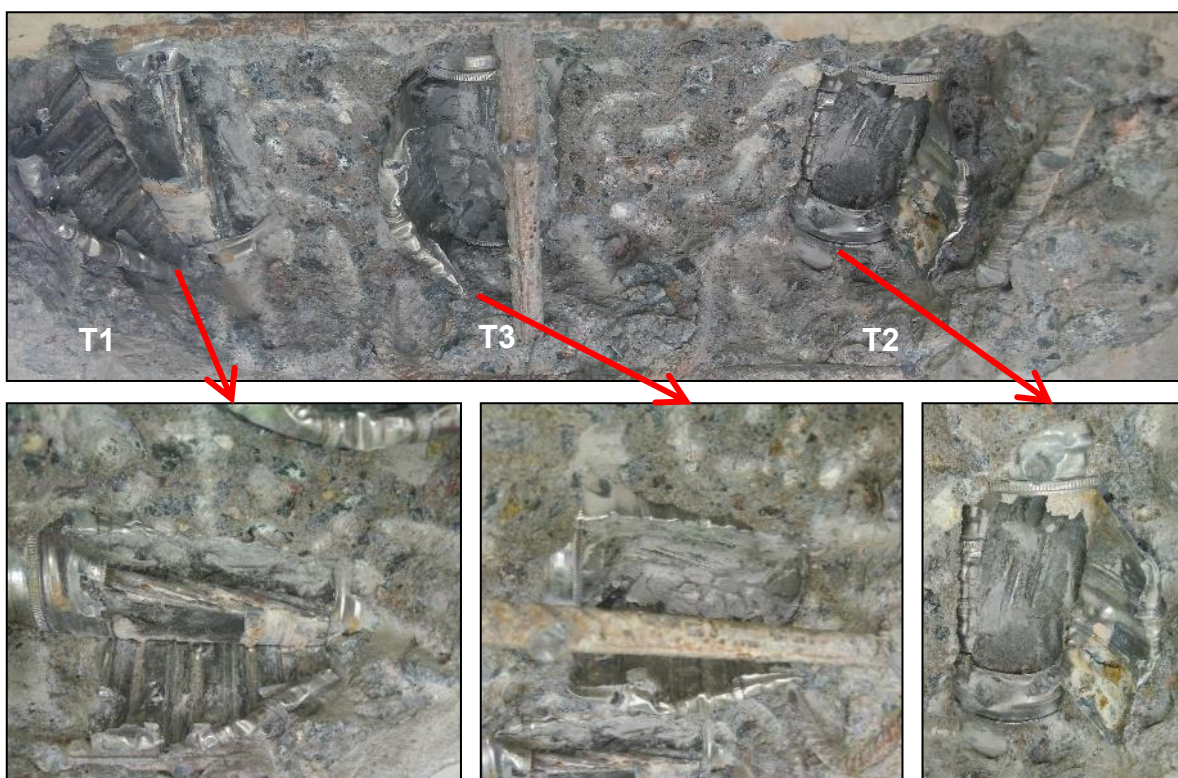
*Figura 17. En Viga 1 – Vista ampliada de la auscultación*

- 1) Buena inyección y poca corrosión
- 2) La posición baja dentro de la vaina de un cordón podría indicar que no tiene tensión, pero al estar inyectado, manualmente no lo percibimos. Con el sentido de concavidad, (al tesar todos los cordones se apoyan en parte superior de la vaina).

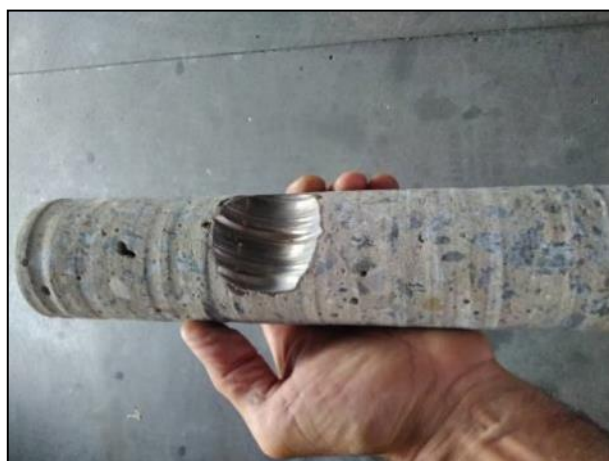
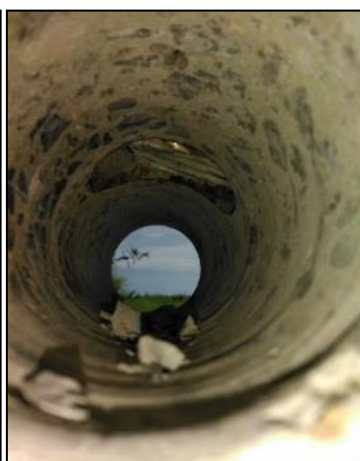
*Figuras 27. Extracción de testigos con interferencias*

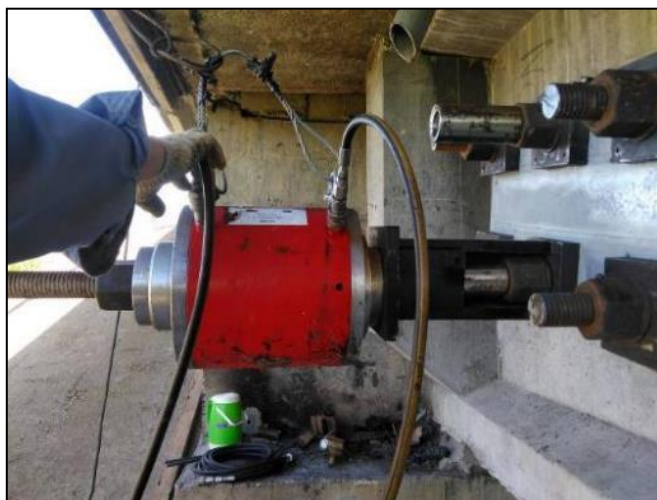
*Figura 29. Ajuste por tesado transversal de las barras (Freyssibar FB50) de fijación*

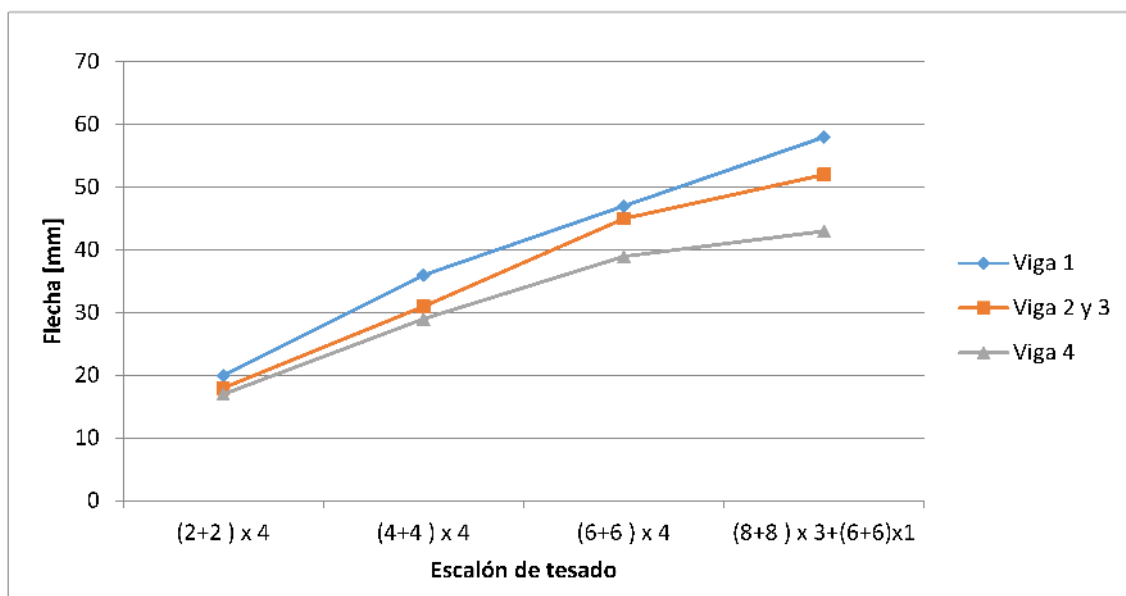
Figura 45. Desplazamientos Verticales durante el Tesado de cordones

Tabla 5. Recuperación de flechas

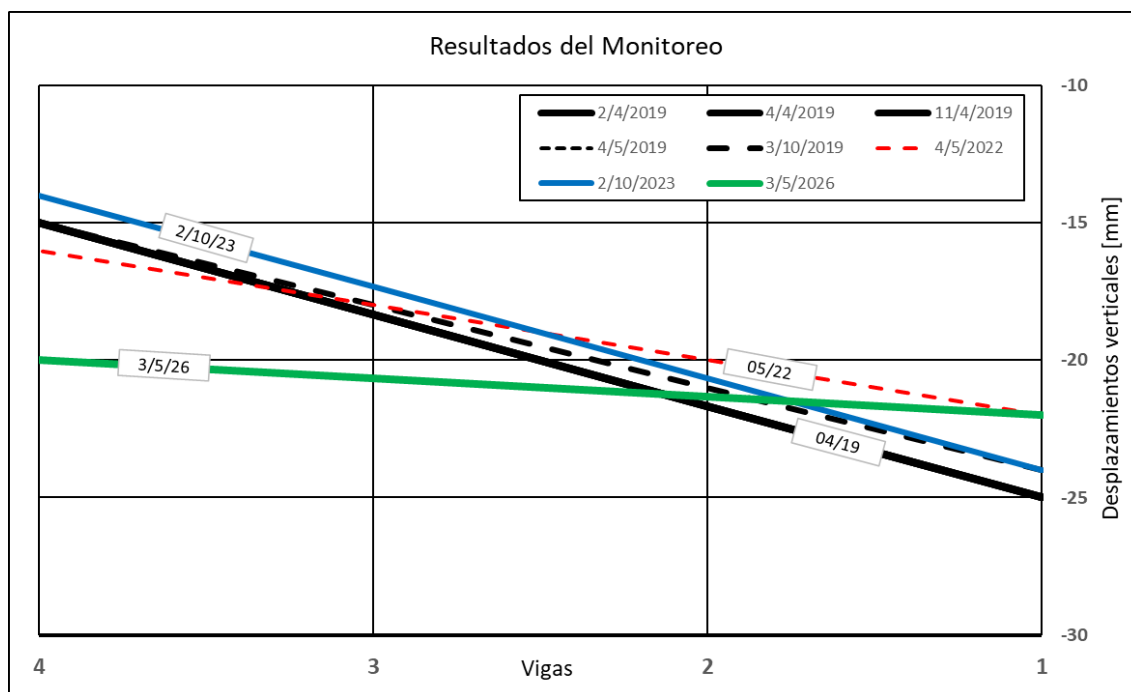
Figura 49. Monitoreos 2019-2026

Posteriormente se repitió el monitoreo en los años 2022, 2023 y 2026

El tensor aguas abajo de la viga V3 muestra una falla en la vaina de PEAD. No reviste mayor gravedad, pueden observarse los cordones envainados y engrasados sanos, debería repararse.
