## PABELLÓN DEL CENTENARIO – PUESTA EN VALOR

Margueirat, Carlos Estanislao; Kolmaier, Fernando Nicolás; Pola, Marcelo César

### RESUMEN

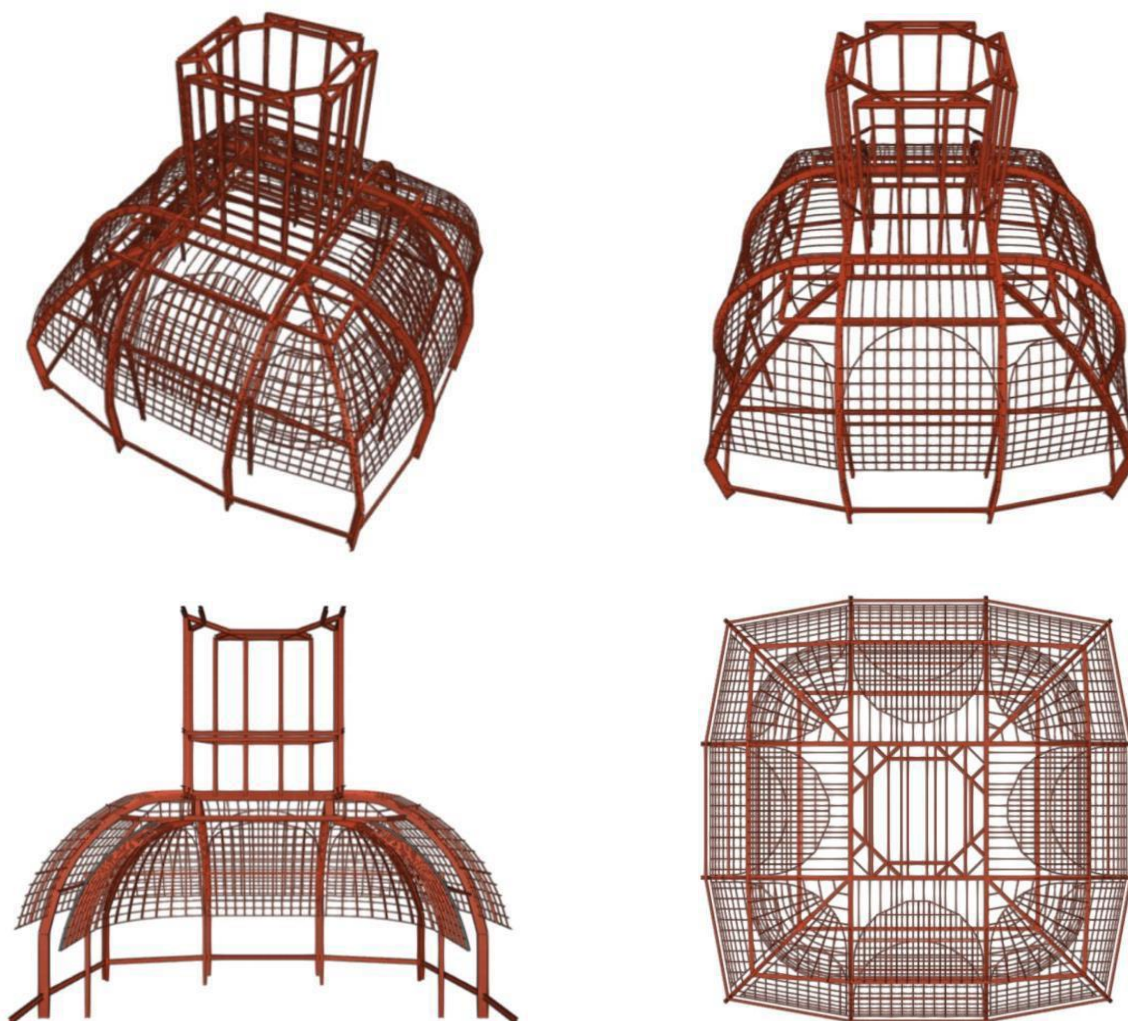
*Figura 13. Imágenes extraídas del modelo de cálculo.*

Con el propósito de analizar y evaluar la resistencia estructural del sector de cúpulas del Edificio Centenario, se desarrolló un modelo espacial de barras y nudos. En el modelo de cálculo no se consideró el aporte resistente de las mamposterías, aunque sí se incorporó su peso como carga permanente. Asimismo, se incluyó el peso propio de los elementos estructurales junto con las cargas permanentes correspondientes a vidrios, cerramientos, pisos y cubiertas, y las sobrecargas de uso. Para la evaluación de la acción del viento se adoptaron los criterios establecidos por el reglamento CIRSOC vigente. De acuerdo con los resultados obtenidos, puede concluirse que la estructura presenta condiciones de estabilidad adecuadas frente a las acciones consideradas en el análisis. No obstante, es importante destacar que la evaluación se realizó suponiendo la estructura en condiciones íntegras, es decir, sin considerar las patologías y deterioros actualmente existentes.

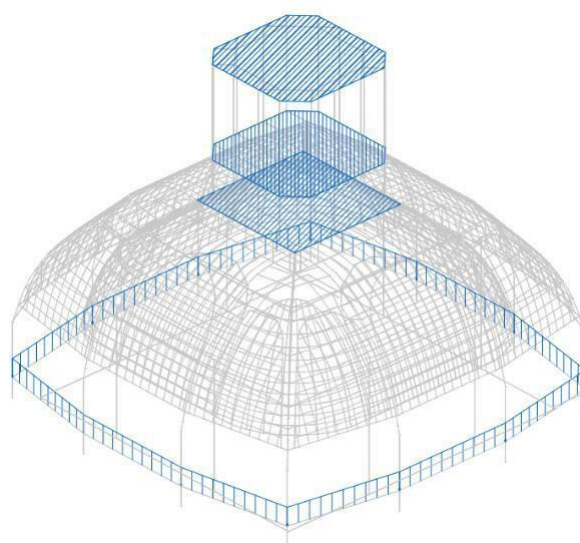
*Figura 14. Esquema de distribución de cargas.*

**Cargas:** Como cargas permanentes se consideró una carga lineal de mampostería perimetral de 870 kg/ml aplicada sobre las barras estructurales. En el entrepiso de la torre mirador se adoptó una carga permanente de 100 kg/m<sup>2</sup> y una sobrecarga de uso de 100 kg/m<sup>2</sup>. Para la base de la torre mirador se consideró una carga permanente de 100 kg/m<sup>2</sup>, mientras que en el coronamiento se adoptó una carga permanente de 10 kg/m<sup>2</sup>, una sobrecarga de uso de 20 kg/m<sup>2</sup> y una acción de viento de 60 kg/m<sup>2</sup>.

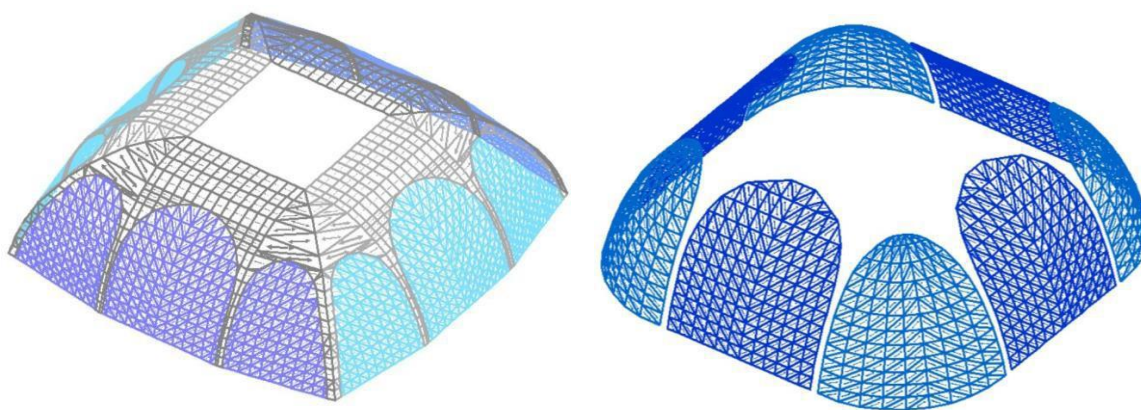
Figura 15. Imágenes esquemáticas sobre la distribución de paños y cargas actuantes en el modelo analizado (anillo exterior izquierda, anillo interior derecha)

En los paños de revestimiento de vidrio se optó por no aplicar el coeficiente de forma como factor reductor de la acción del viento, por considerarse que dicha hipótesis resulta más desfavorable y, por lo tanto, más conservadora desde el punto de vista del análisis estructural. En consecuencia, para estos elementos se consideró una carga permanente correspondiente al peso del vidrio de 13 kg/m<sup>2</sup> y una acción de viento de 60 kg/m<sup>2</sup>.

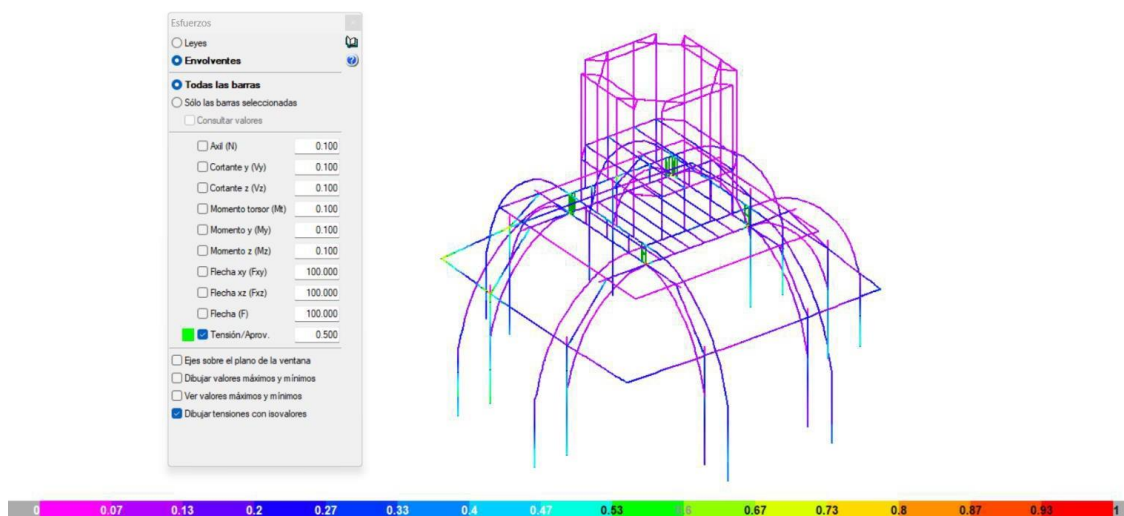
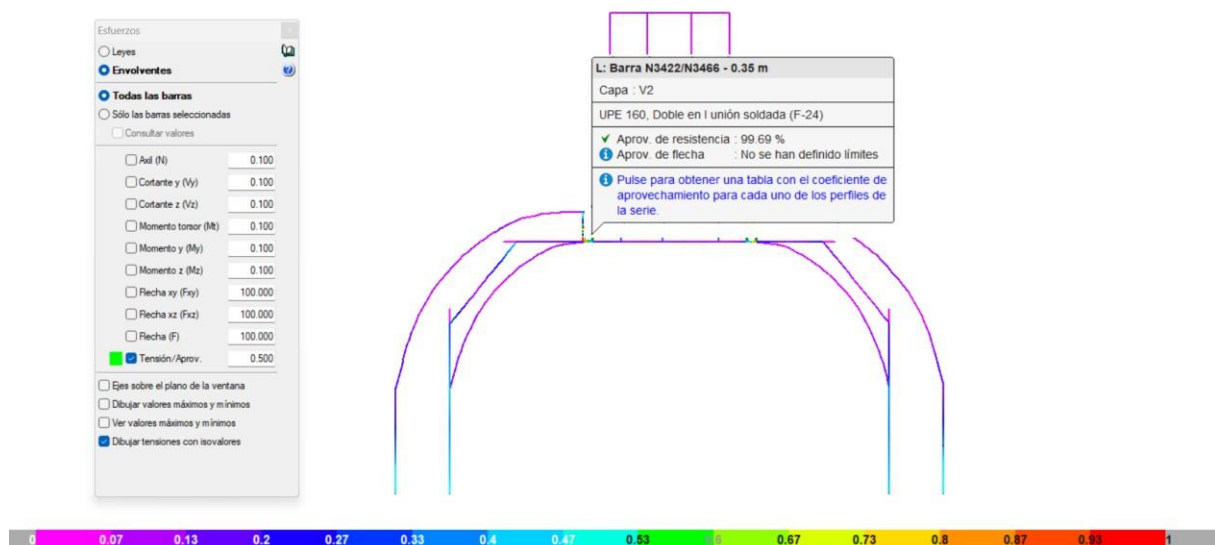
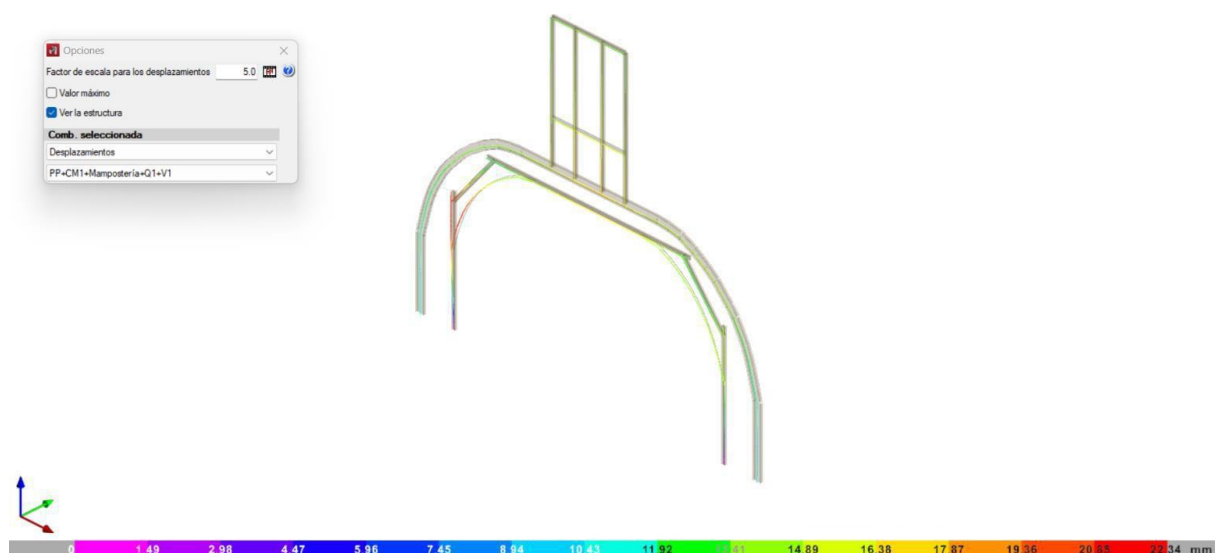
**Aprovechamiento y deformaciones:** todas las barras verifican y las deformaciones obtenidas están dentro de los parámetros aceptables.

Figura 16. Modelo completo, solo pórticos principales

Figura 17. Pórtico

Figura 18. Pórtico

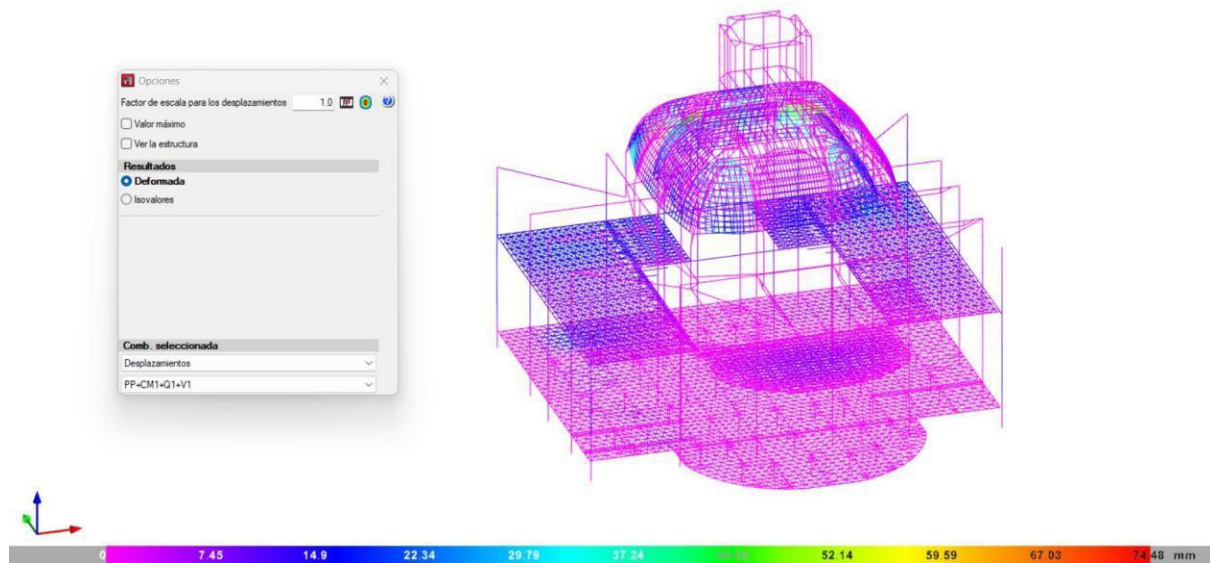
Figura 21. Deformaciones.

**Conclusiones:** Del análisis de los resultados puede concluirse que las columnas metálicas principales presentan coeficientes de aprovechamiento con valores máximos puntuales del orden del 80 % de su resistencia de cálculo, manteniéndose dentro de los límites admisibles establecidos por la normativa aplicable. Por otra parte, las deformaciones obtenidas del modelo se encuentran dentro de los valores esperables para este tipo de estructura, sin evidenciar indicios de inestabilidad estructural.
