## CARACTERIZACIÓN ESTRUCTURAL Y SUBSESTRUCTURAL DEL EXSHOPPING DE VILLA MERCEDES, SAN LUIS

### RESUMEN

El trabajo refleja la caracterización de los aspectos estructurales y subestructurales de un edificio construido en 1950 de aproximadamente 2930 m<sup>2</sup>, al cual se le cambiará el destino, pasando de shopping a viviendas agrupadas en altura, totalizando entre la superficie reacondicionada y nueva, 4230 m<sup>2</sup>. Ante la falta de legajos técnicos confiable para evaluar la refuncionalización del edificio, se planificó una campaña de auscultación estructural y geotécnica. La caracterización estructural incluyó ensayos de rotura de testigos de hormigón de elementos estructurales, ensayos esclerométricos, ultrasonidos y de pulsos eco. Además, se procedió a determinar las dimensiones reales y la ubicación de armaduras, implementando métodos indirectos (pachómetro) o directos (remoción de recubrimiento y auscultación directa), preferentemente sobre los elementos más solicitados. La caracterización subestructural se efectuó por medio de pozos a cielo abierto, con el fin de identificar la estratigrafía del suelo existente y relevar las dimensiones de las fundaciones. Finalmen

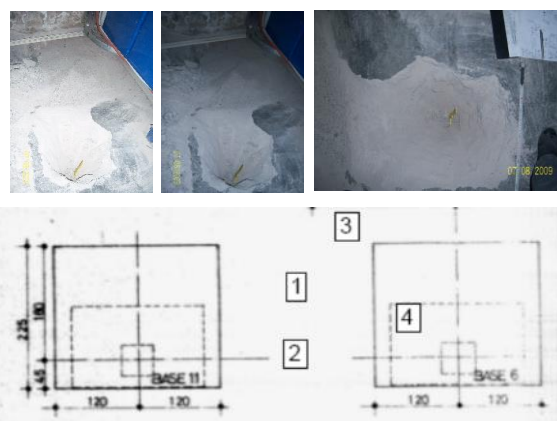
Tabla 8. Determinación del espesor de recubrimiento de elementos en Bloque A.

Mediante los pozos a cielo abierto ejecutados manualmente se pudo reconocer fehacientemente el perfil del suelo e identificar los tipos de fundación existentes, ver Tabla 8. En el sector del Boque A con el PCA-3, se constató que las dimensiones de la zapata aislada N.º 6 coincidían con las indicadas en el plano de fundaciones y con esto corroborar la fiabilidad de la documentación existente. Dado que algunas zapatas estaban expuestas se hicieron mediciones de velocidad de ultrasonido sobre la misma y sobre el contrapiso para determinar espesores del recubrimiento. Desde este estudio indirecto se determinó que el espesor del contrapiso armado era superior a 20cm según lo explorado in situ mediante una auscultación directa (remoción por picado y constatación visual). Esta observación motivó la ampliación del pozo y la extracción de una muestra inalterada del suelo mejorado de apoyo para poder identificar y caracterizar las propiedades que presentaba ese mejoramiento al que se le atribuía un aumento en la resistencia por medición indirecta.

| Del pulso eco se determinaron las velocidades de ultra sonido: | V1 = 3733 m/seg, V2 = 2887 m/seg, V3 = 4439 m/seg, V4 = 3716 m/seg |
| Se calibró el equipo para cada velocidad y se determinaron los espesores | E1 = 61,0cm, E2 = 54,1cm, E3 = 39,0cm, E4 = 69,6cm |
